거돈사지 3층석탑

정밀실측 및 수리공사보고서

거둔사지 3층석탑은 통일신라후기의 석탑으로서 하부에 가구식 기단을 설치한 양식으로 보물 제750호로 지정(1983. 12. 27)되어 있다.

1999년 원주시청의 의뢰로 무진종합건축사사무소에서 거둔사지 3층석탑 보수공사 설계용역과 해체 정밀실측을 하였고 신진종합건설(주)에서 시공을 하게 되었다.

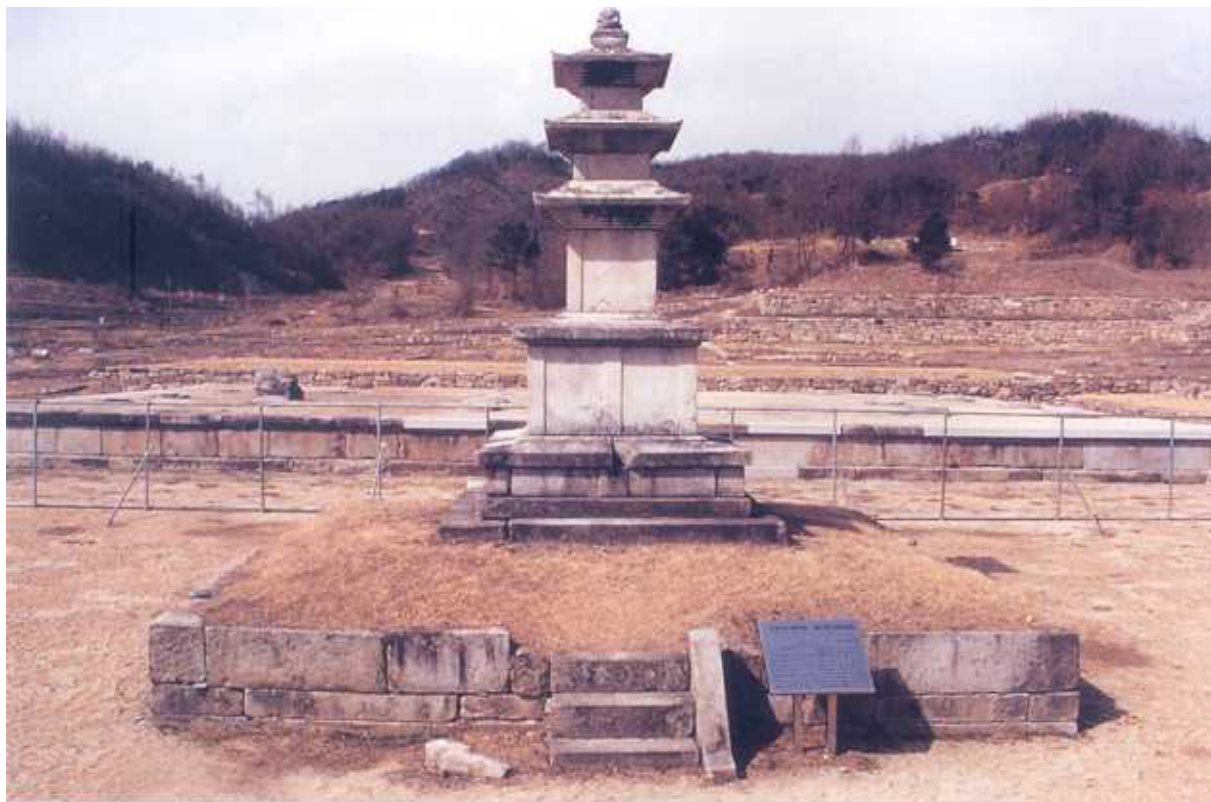
거둔사지 3층석탑(보수전)

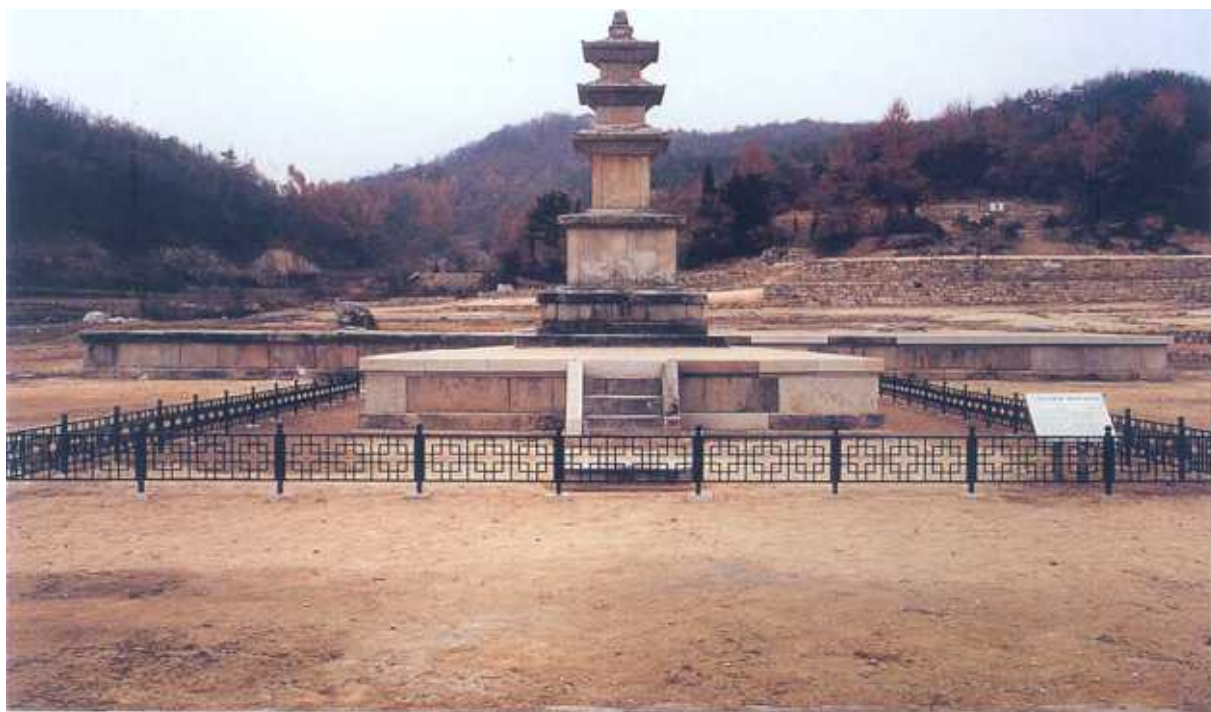
거둔사지 3층석탑(보수후)

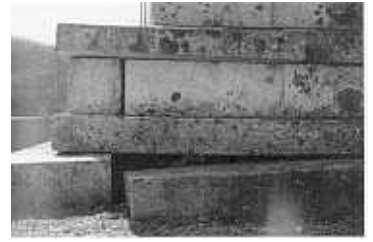
<사진 26>

지대석의 일부가 지반 속으로 침하하여 크게 벌어져 있으며 이에 의하여 하대저석과 하대중석들도 사이가 많이 벌어져 있을 뿐만 아니라 뺄어져 있어(그림 3-1, 사진 26²⁶⁾, 27²⁷⁾, 28²⁸⁾) 구조적으로 매우 불안정함을 보여주고 있다. 이끼들이 많이 번식한 부위는 얼룩이 진 것 같은 양상을 나타내고 있는데 이는 특히 하대저석, 하대중석, 하대갑석, 그리고 상대중석 등에서 잘 관찰되어 진다(그림 3-2, 사진 26, 28) 이끼의 번식이 없는 곳은 대체적으로 연갈색의 풍화면을 보인다. 하대갑석의 오른쪽 부재의 왼쪽 모서리(그림 3-3)는 많이 깨어져 나갔으며 인접하여 작은 균열이 발달되어 있다. 하대갑석의 낙수면은 거의 전체가 이끼에 의해 검게 변색되어 있다(그림 3-4, 사진 27) 상대중석과 상대갑석 사이의 왼쪽 부위에 쇠받침을 넣어 균형을 유지하고 있다(그림 3-5, 사진 29²⁹⁾)

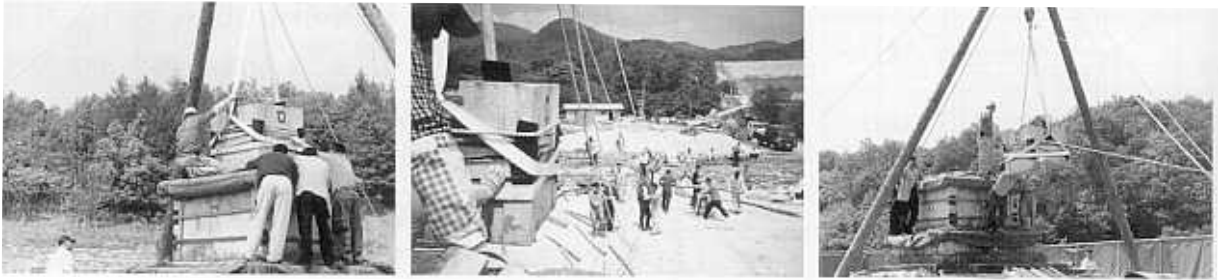
<사진 44> 1층 탑신 해체과정 1 <사진 45> 1층 탑신 해체과정 2 <사진 46> 1층 탑신 해체과정 3

탑신의 네모서리와 들어올리는 로프의 부재에 맞닿은 부분의 손상을 방지하기 위하여 고무판을 설치하였고 이때 하부에 있는 상대갑석 윗면은 부직포로 보양을 하여 상대갑석의 훼손을 미연에 방지하였다. 부재가 915×915×855mm 크기의 정방형 단일부재로 들어올리는데 필요한 로프의 매듭을 다르게 하였는데 탑신 허리에 로프 2개를 상호 엇갈리게 매어 들어 올리는 방식으로 시각적으로 불안하였으나 드잡이 공사시 일반적으로 많이 쓰는 방식이라고 하며 하부 탑신에 별다른 보조기구나 장치없이 들어올려 부재의 훼손을 최소로 하였으며 공정이 크게 단축되는 효과적인 방법이라 사료된다. 1층탑신의 운반은 3층 옥개석과 동일한 형식으로 이루어졌다.

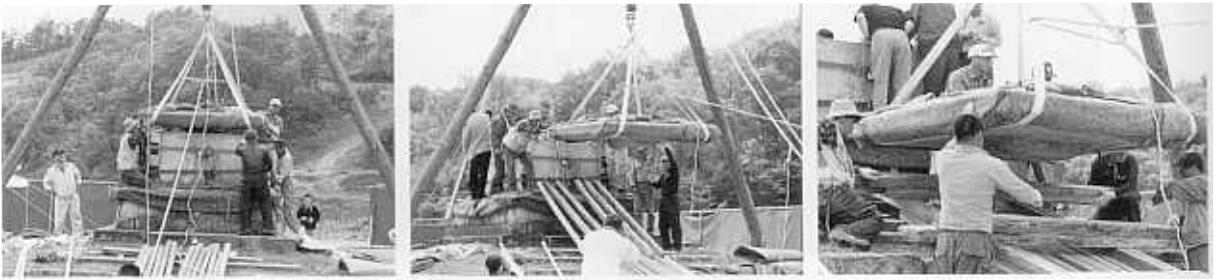
<사진 57> 상대갑석 해체 1

<사진 58> 상대갑석 해체 2

향조정 로프를 설치하여 부재를 해체하였다. 해체하는 과정에서 지주대 상부의 연결부분에 부재의 하중으로 인하여 지주의 꺾질이 벗겨지면서 로프가 하부로 쳐지게 되는 변형이 생겼지만 변형이 더 이상 진행되지 않아 해체작업을 계속 진행하였다. 변형의 주원인은 지주대 상호간을 연결설치 철물을 사용하여 고정치 아니하고 로프로만 동여매어 고정한 결과로 이는 지주설치시 가장 중요한 부분이라 느끼게 되었다. 지면에서는 상대갑석을 쉽게 옮길 수 있도록 미리 만들어둔 이동식 기구틀을 사용하여 해체부재를 해체부재적치장까지 이동하도록 하였다.

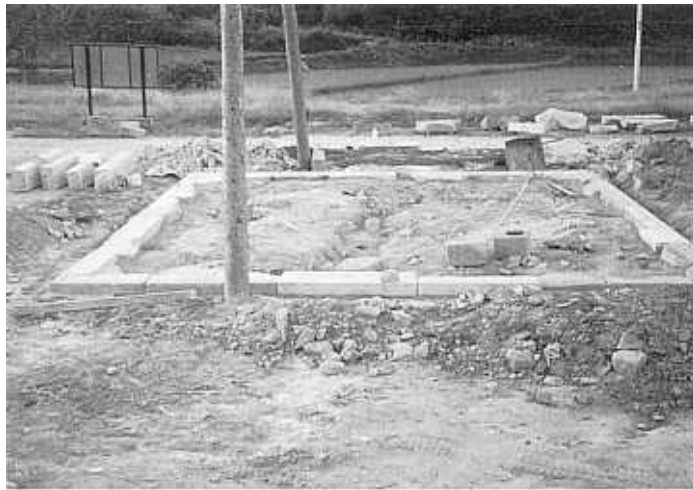
<사진 4> 지대석 조립 1

- ② 6, 7번부재는 현황을 그대로 유지시켰으며 8번부재는 모서리 부분이 많이 풍화되고 균열이 간 상태이므로 이를 $412 \times 326 \times 1,300\text{mm}$ 의 신재 1매로 교체하였다. 9, 10번부재는 현황을 그대로 유지시켰다.
- ③ 11번부재는 현황을 그대로 유지시켰으며 12번부재는 균열이 간 상태로 부재간이 서로 탈락되었으며 13, 14, 15번부재는 부재의 크기도 작을뿐더러 가공정도(거친정다듬)나 형식(다듬은 장대석)이 기존부재와 상이하므로 이를 $450 \times 365 \times 1,490\text{mm}$, $442 \times 387 \times 1,285\text{mm}$ 의 신재 2매로 교체하였다. 16, 17, 18번부재는 현황을 그대로 유지시켰다.
- ④ 19번부재는 현황을 그대로 유지시켰으며 20번부재는 모서리 부분이 풍화가 많이 되어 있고 뒷뿌리가 기존부재들에 비하여 작아(310mm정도) $400 \times 352 \times 755\text{mm}$ 의 신재 1매로 교체하게 되었다. 21, 22, 23번부재는 현황을 그대로 유지시켰다.

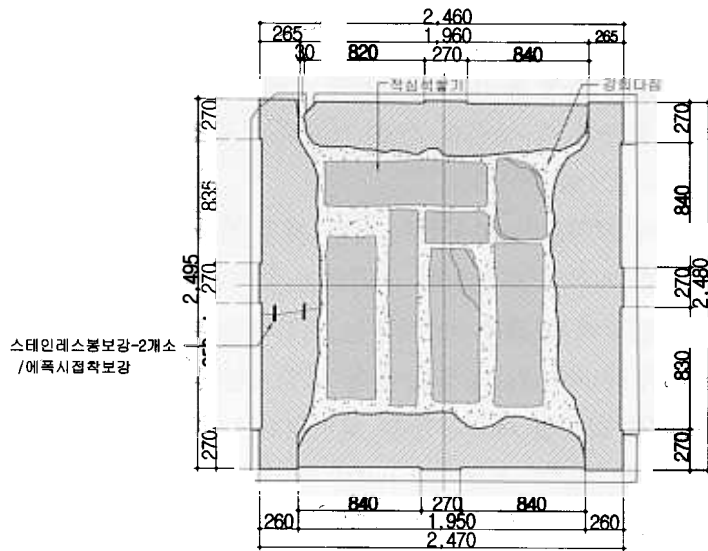
<그림 11> 하대중석 보수 평면도

하대중석의 조립은 남측, 동측, 북측, 서측 순으로 설치하였는데 서측의 부재는 부러져 있던 것을 스테인리스봉과 에폭시수지로 접착한 결과 부재 남측부분이 상부로 휘어져 올라가 하대저석과 공간이 많이 떨어지게 되어 조립이 불가능하게 되었다. 감독관과 원인분석결과 애초에 잘못 가공 휘어진 상태로 조립되어 중앙부만이 하중을 받아 부러진 것으로 판단되었다. 따라서 부재의 중앙하부를 높이 5mm정도 도두락 망치로 깎아내어 조립하게 되었다.

뒷뿌리는 작은 석재로 고인 뒤 강회를 작은 나무로 구석구석 충전하였다. 내부 적심은 330×240×1,100~1,350mm 정도의 석재를 가지런히 놓고 작은 적심석과 강회로 충전하였다.
