原州 鴕原山城・海美山城 地表調査 報告書

原 州 市
忠北大學校 中原文化研究所

地表調査 報告書

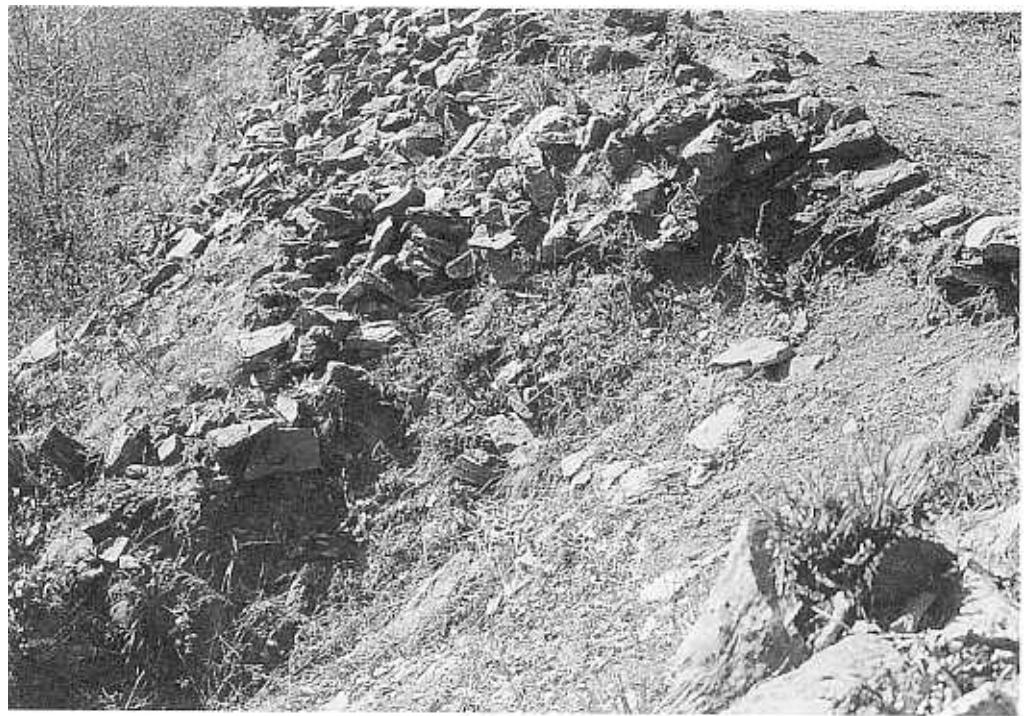
(사진 14) 영원산성 동남벽 석축 붕괴 모습 #1~#2 구간(북→남)

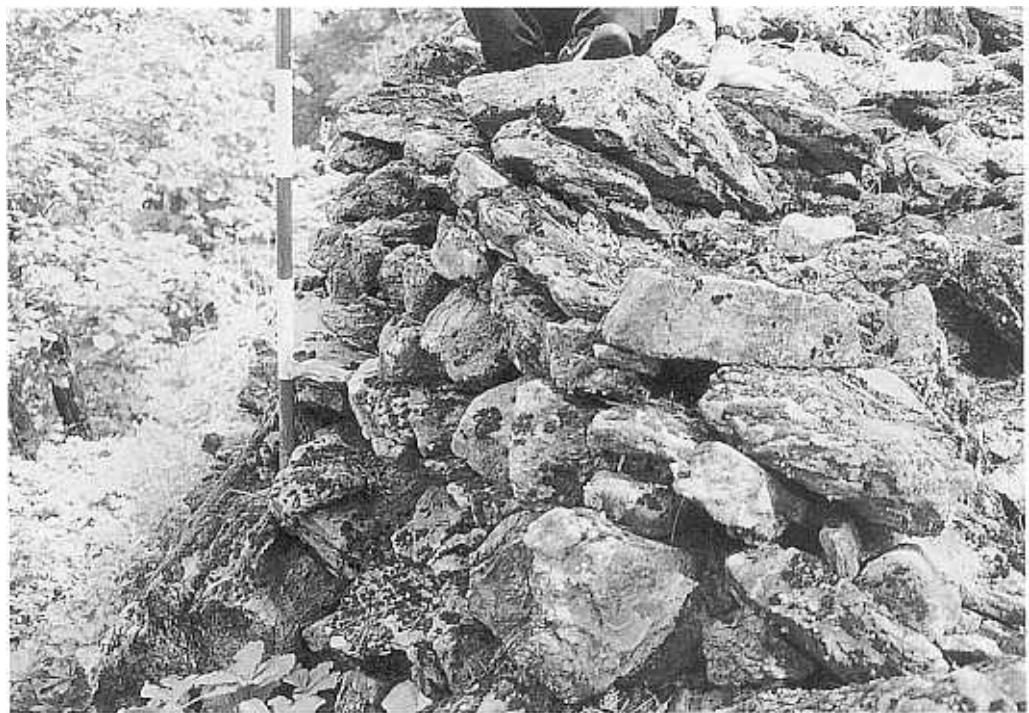
[사진 37] 영원산성 동남벽 모습 #8~#9 구간 봉괴지역(남→북)
