# 興法寺址

石物實測 咨 地表調查報告書

2000. 7

原 州 市

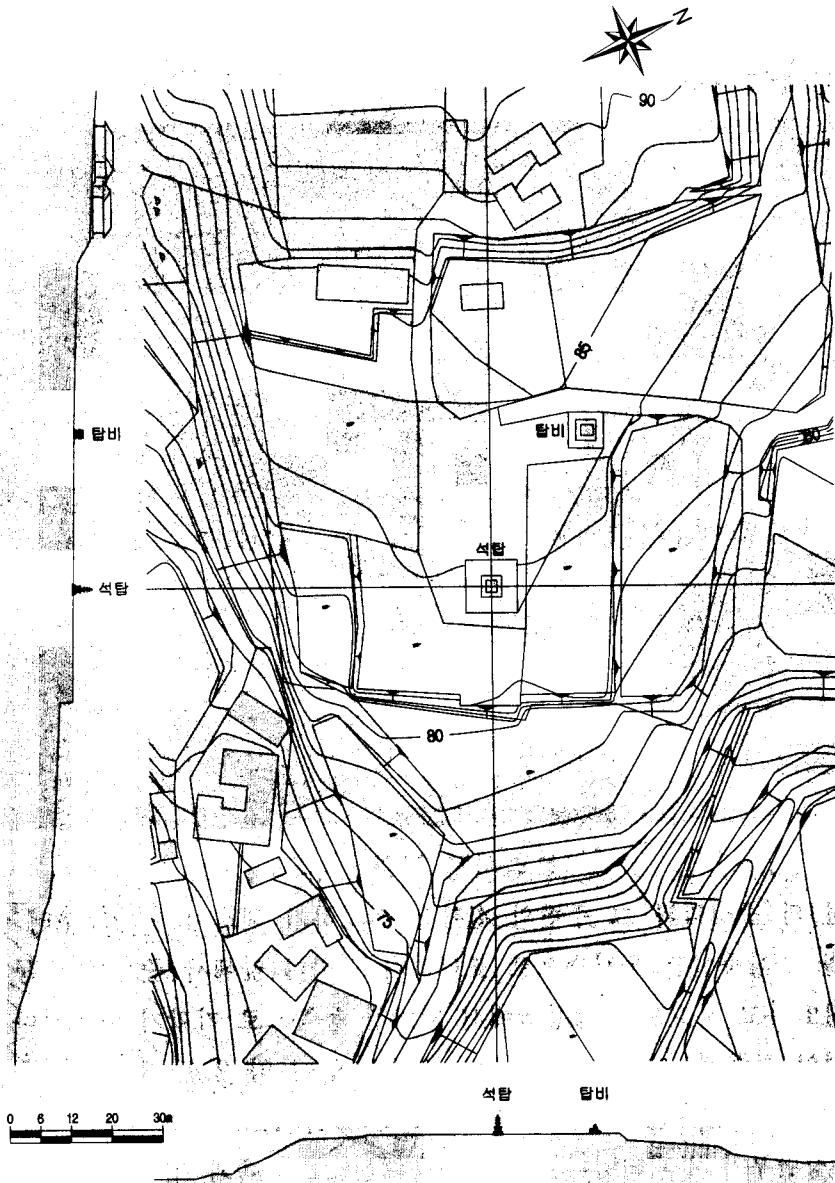
흥법사지 중심과 배치도

축대 상면 앞으로 치우친 가람 중심축선상에 현재 삼층석탑(三層石塔)이 있고 그 뒷쪽에는 원래 금당지(金堂址)가 있었던 것으로 1929년의 현장조사복명서<sup>1)</sup>에 기록되어 있고 또 1950년대에 현지조사한 정영호(鄭永鎬) 박사도 그

때에는 뚜렷이 높아진 돌무지 같이 보이는 금당지가 있었다고 하였으나 지금은 삼층석탑 뒤에서 금당지 쪽으로 길게 균래에 깔린 것으로 보이는 자연석 박석이 계속되고 그 중앙에 콘크리트 전주가 서 있어 금당지의 흔적은 지표상에 남아있지 않다.

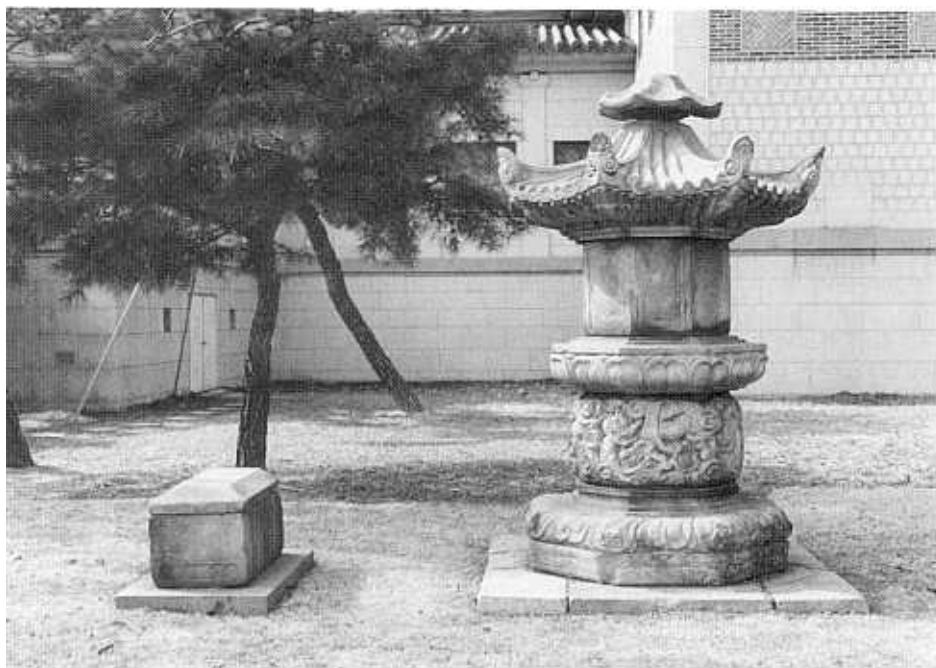
진공대사탑 및 석관

이 부도는 화강암으로 건조하였는데 선대(先代) 이래의 팔각원당형(八角圓堂型)의 기본형태를 충실히 본받고 있다. 여러 석재로 결구한 넓직한 정사각형 지대석 위에 팔각의 2단 몰딩을 마련하여 기단부의 하대석을 받고 있다.

하대(下臺)는 팔각의 연화대석으로 이루어졌으며 16엽의 복판복련(複瓣複蓮)이 조각되었는바 각 모서리에 1판(一瓣)씩 두었고 각 변에도 1판씩 조각하였으며 모서리마다 연판 내면쪽에 나즈막한 귀꽃을 장식하였다. 복련 밑에는 높직한 면석으로 이루어져 그 상단은 갑석형(甲石形)이 모각되었고 각 면에는 뿔이 안쪽으로 날카롭게 뾰은 안상 1구씩을 음각(陰刻)하였는데 이 안상내에는 꽃문양이 장식되었다. 복련석 상면에는 중대석을 받기 위한 괴임대가 마련

되어 있는데 2단의 낮은 괴임 위에 높직한 갑석형의 괴임을 조출하였다.

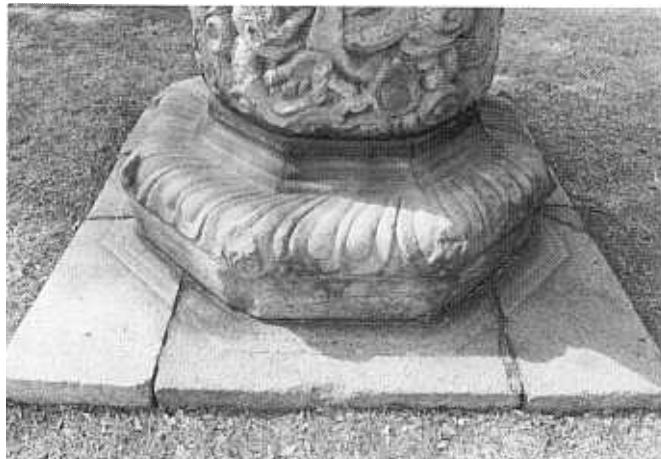
지대석 · 하대석

최대 폭 1,352mm, 전체높이 426mm인 하대석은 단일석으로서 상부의 복련석에 16엽의 복판(複瓣) 연화가 좌에서 우의 방향으로 휘어도는 모습으로 8면으로 돌려져 조각되었는데 각 우각(隅角)마다 낮으막한 귀꽃이 장식되어 있었으나 현재는 모서리 상부가 모두 손상된 상태이다.

하대석 복련(伏蓮, 팔각한변 560mm, 높이 161

mm) 밑에는 높직한 면석(높이 144mm)을 두어 각 면마다 뾰이 안으로 날카롭게 뾰은 안상 1구씩이 있고 그 안에 화형문이 음각으로 조각되었으며 복련의 상

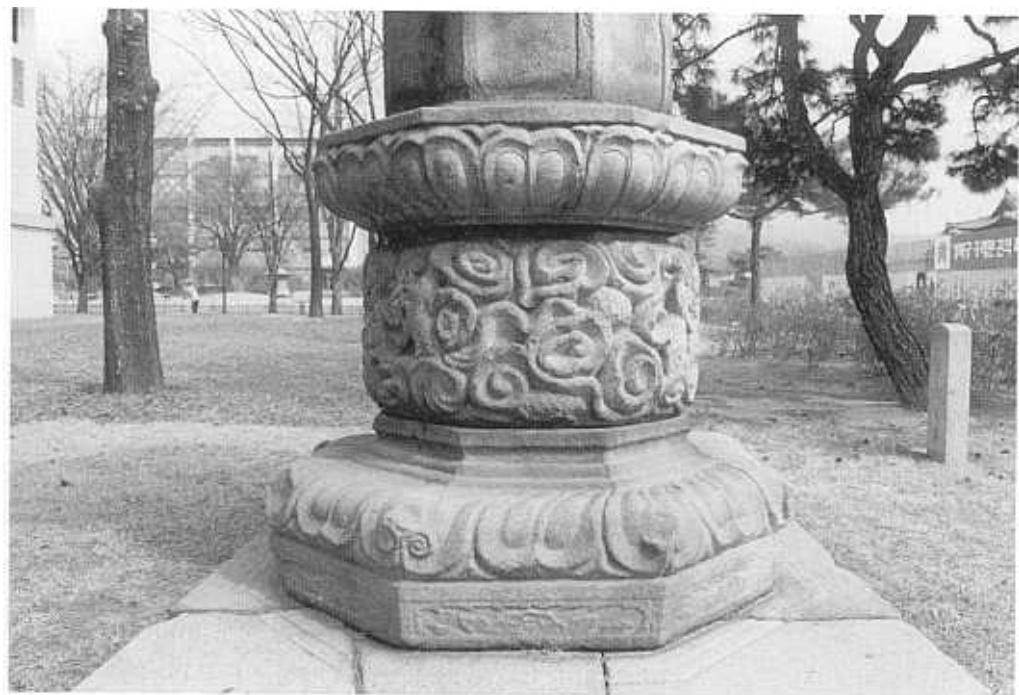
진공대사탑 기단부

(緣線)을 넘어 돌출되도록 화형(花形)을 조식(彫飾)한 것이다. 탑신석 동면과 서면 중앙에는 문호(門戶)를 상징하는 자물쇠형이 모각되어 있다.

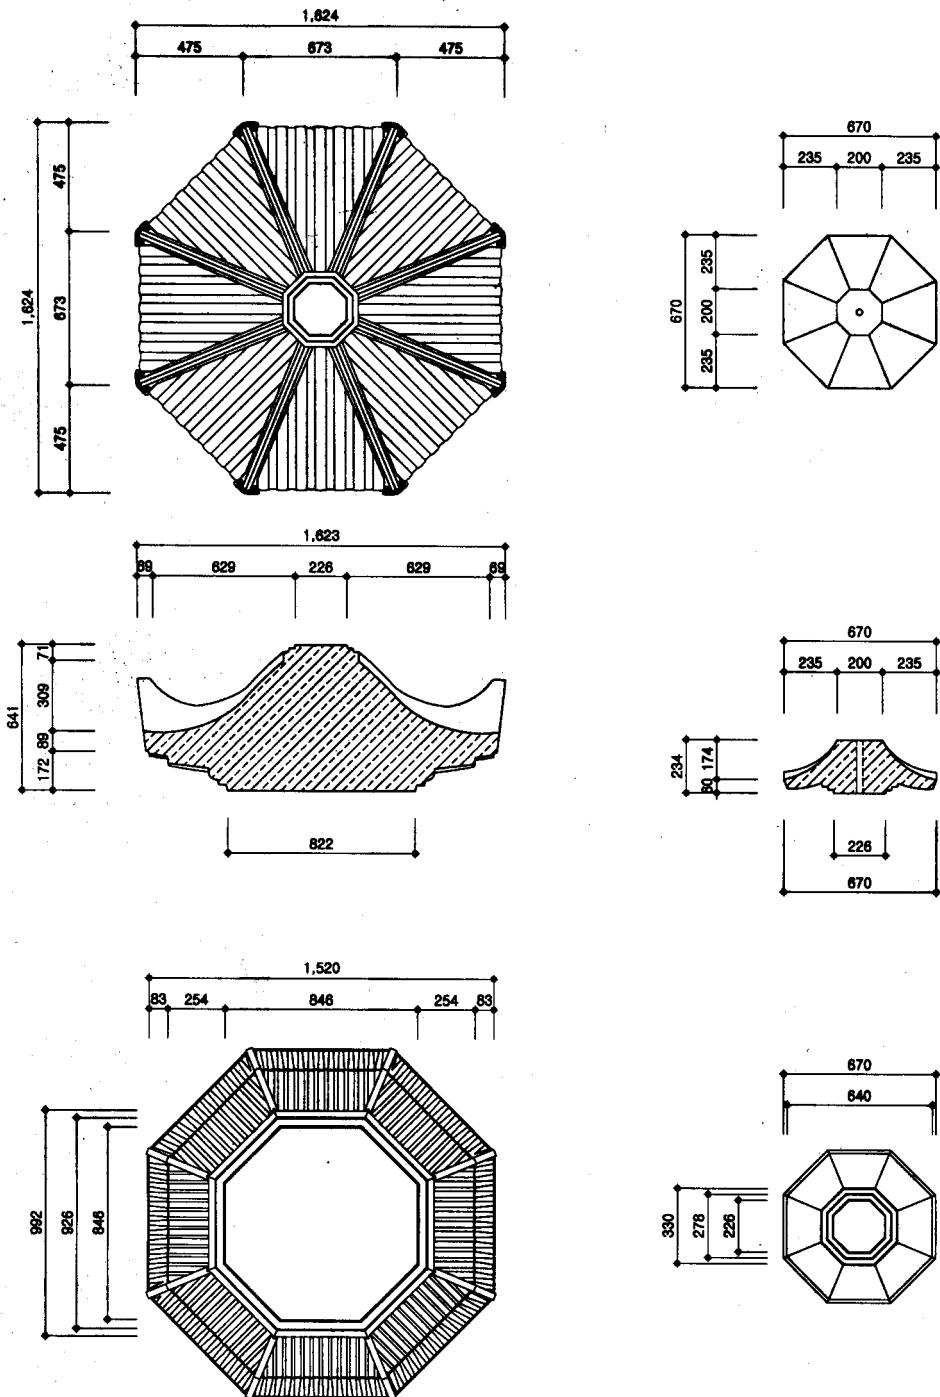
진공대사탑 옥개석 · 보개석

이 원형(圓形)인 서까래와 각형(角形) 부연을 조각하였다. 당시 목조건축의 사실적 일면을 잘 보여주는 부분이라고 할 수 있다. 선자연(扇子椽) 부분은 목조 건물의 말굽선자형 방식과 흡사하다. 연목 및 부연 모두 선자연의 개수는 12~14개로 각 면마다 약간씩 다르나 평균 13개이고 추녀·사래 옆에 배치되는 불임혀가 배열되지 않은 곳도 있다.

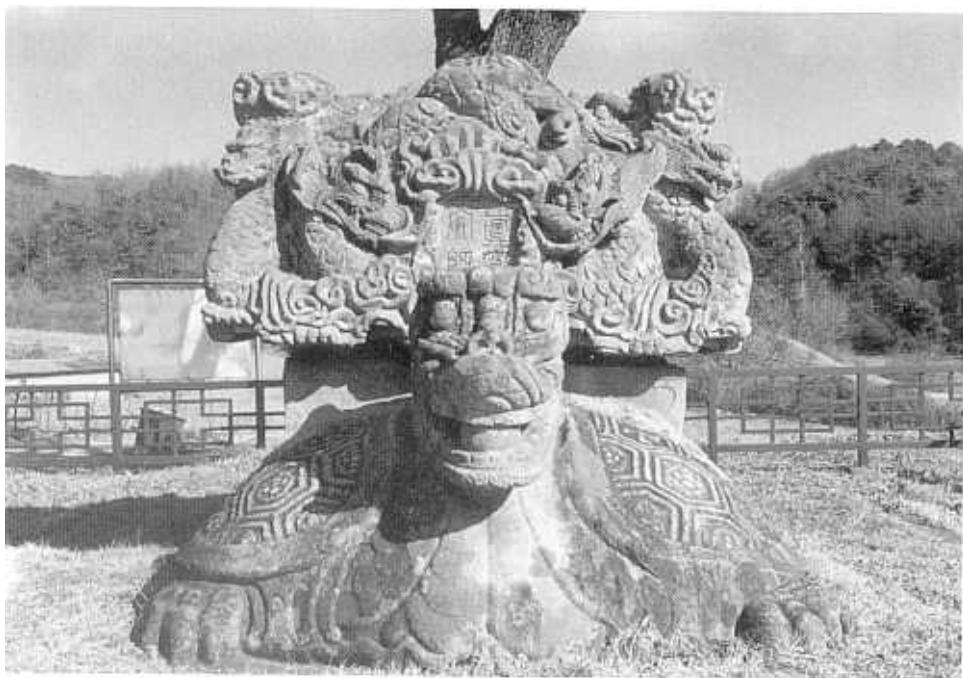
탑비 귀부 및 이수 정면

탑비는 현재 3층석탑이 건립되어 있는 사지 중심곽의 서북쪽에 보존되어 있는데 주변의 상황이나 귀부(龜趺)가 자리잡은 상태로 보아 현재의 자리가 원위치로 생각된다. 귀부와 이수(螭首)는 원 소재지인 이곳 절터에 남아 있으나 비신(碑身)은 현재 서울 경복궁 중앙박물관에 보관되어 있다.

진공대사탑(보물 제365호)은 본래 뒷산 기슭에 건립되어 있었으며 그 탑비(塔碑)는 현재 멀리 떨어진 사지 중심곽 북서우쪽에 세워져 있는데 이렇듯 부도와 거리를 두어 아래쪽에 탑비를 세우는 형식은 신라 아래로 통례(通例)로 되어 있다.

귀부는 넓직한 직사각형의 지대석(地臺石) 부분과 끊어짐이 없이 한 돌로 조성되었으며 네 발로 지대석을 힘차게 딛고 있다. 용두화(龍頭化)된 거북머리에 입에는 여의주(如意珠)를 물고 있고 짧은 목은 치립하였다.

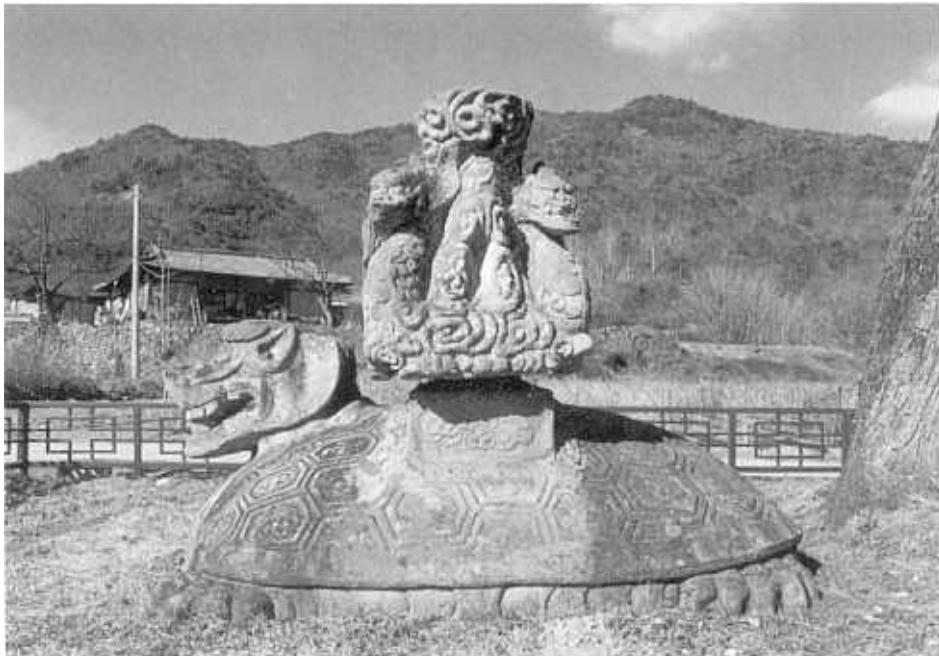
탑비 귀부 및 이수 측면

등에는 육각형의 귀갑문(龜甲紋)을 가득히 조각하였고 귀갑문 내면에는 꽃문양을 장식하였는데 그 중 만(牟)자를 조각한 귀갑문이 있어 주목된다. 귀갑의

돌레는 폭이 넓은 소문대(素紋帶)를 돌려 귀갑의 한계와 그 크기를 알도록 하였다. 귀갑 양쪽 밑으로는 주름이 보이며 귀두(龜頭)의 목덜미 밑으로도 주름이 보여 전면에 걸쳐 조각이 가득함을 느끼게 한다.

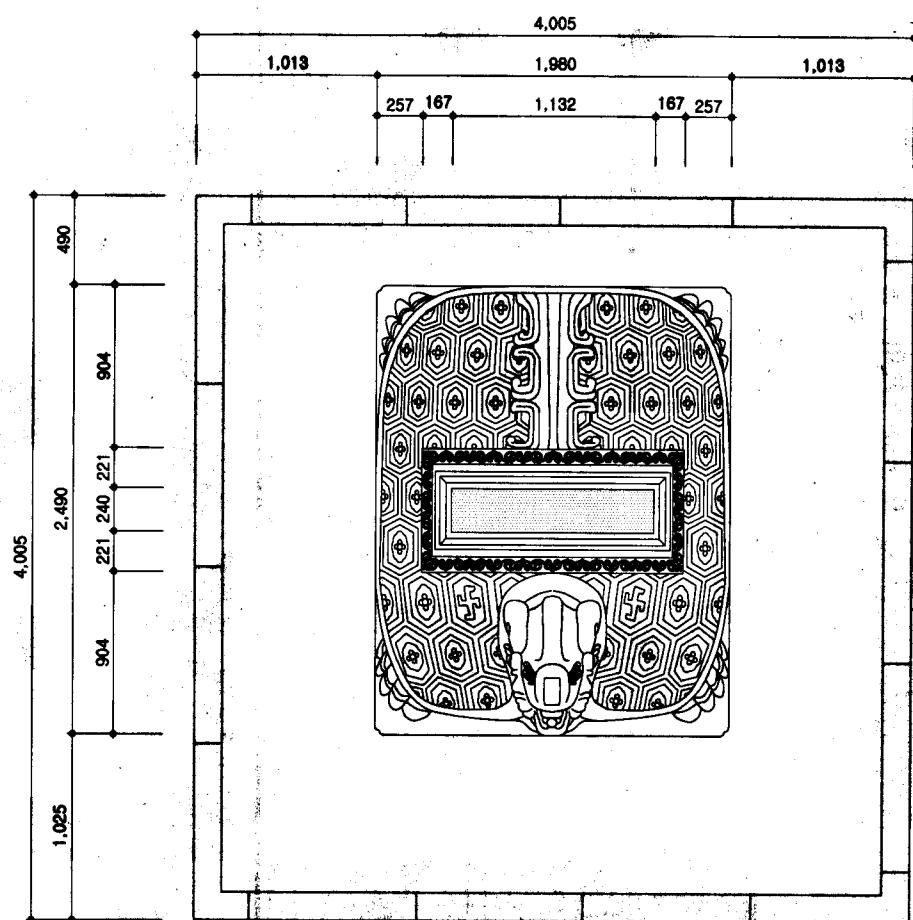
탑비 귀부 평면도

남향으로 앉혀진 귀부는 직립한 거북머리(龜頭)의 입에 여의주를 물고 있는 형상으로 귀부의 뒷면 중앙에는 감아 올린 꼬리가 조각되어 있다. 약간 웅크린 자세로 네 발로 대석(臺石)을 힘있게 딛고 있으며 앞 뒤 발마다 발가락은 5개 쪽이다. 거북머리의 상면은 편편하게 치석되어 있으며 이례적으로 중앙에 폭 90mm, 길이 150mm에 깊이 60mm의 홈을 판 것이 눈에 띄인다. 이 부위가 무슨 연유로 파여져 있는지는 타례를 찾아보기 어려워 확실히 알 수 없다.

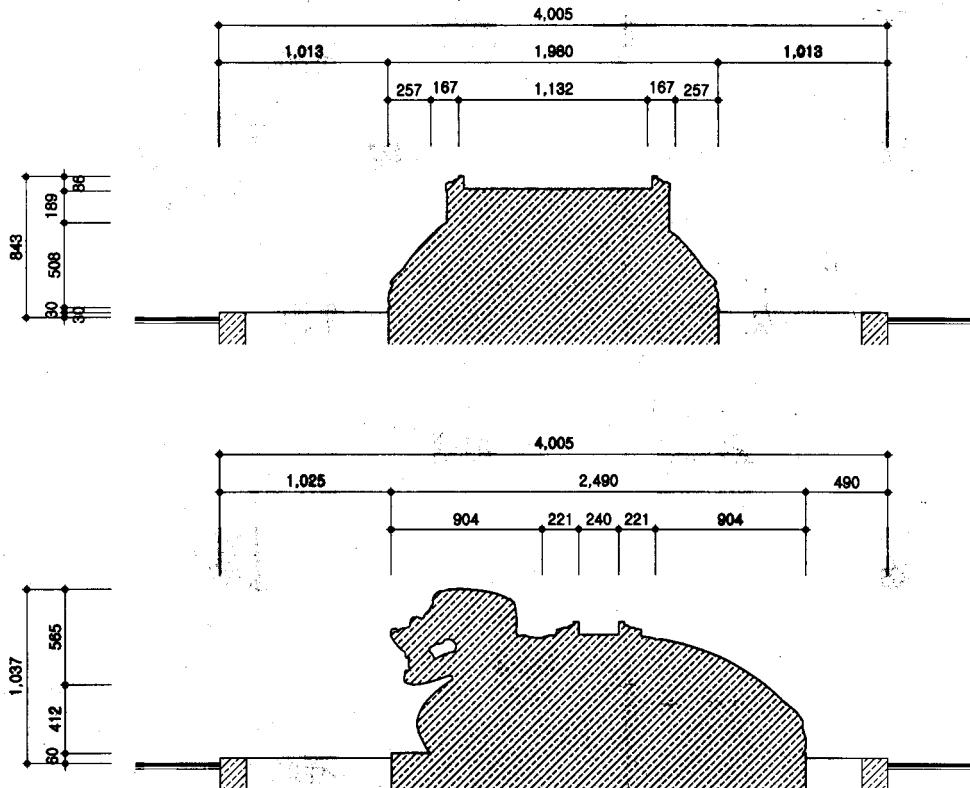
### 귀부 단면도

두꺼운 거북등에는 구갑문(龜甲紋)을 이루는 계선(界線)을 양각(陽刻)으로 두드러지게 구획하고 중곽(重廓)으로 겹쳐 펼쳐진 육각형의 내면에 다시 짙은 띠를 중곽(重廓)으로 돌리고 보상화(寶相花) 문양을 새겼으며 정면쪽 등에는 만(牟)자를 보상화 문양 사이에 좌·우 각각 1개씩 새겨 넣은 것은 당시 남한강변에 이웃한 고달사지, 거돈사지 등에 현존하는 탑비들의 귀부와 형식이 비슷하여 조영시기와 그 지역성을 잘 나타내고 있다.

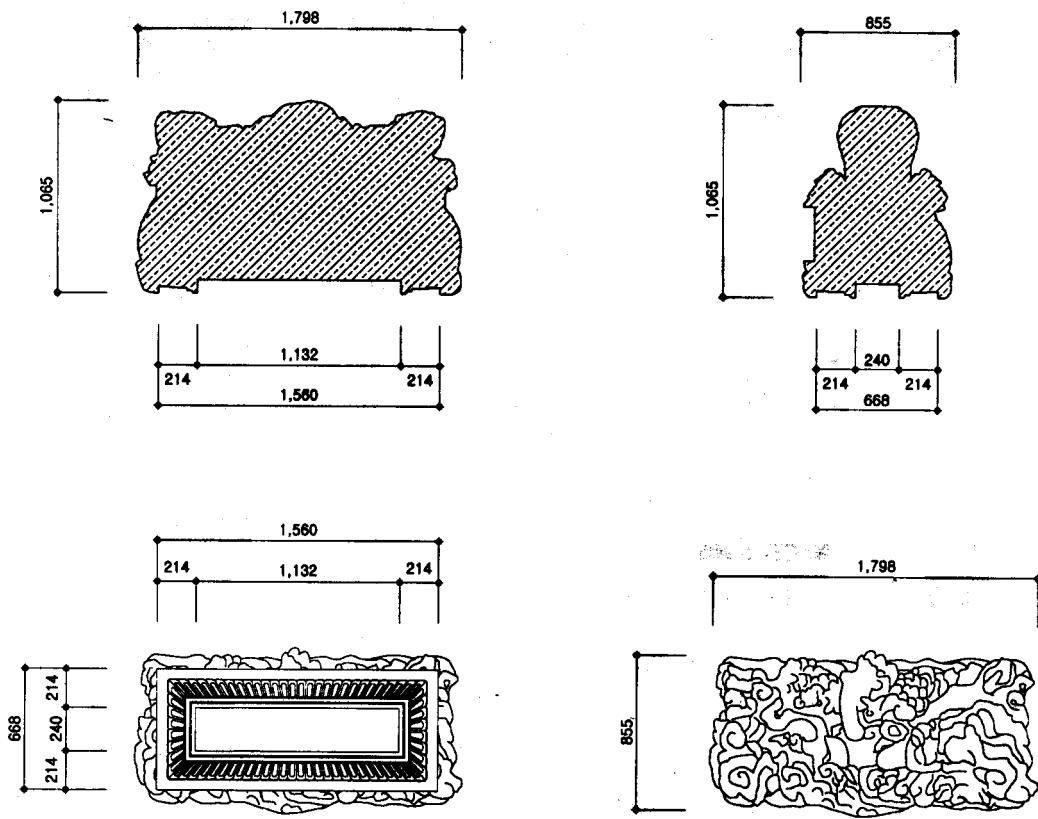
이수 상세도

이수 앞면 중앙에는 폭 250mm, 높이 300mm의 크기를 깊이 60mm로 파내어 방액(方額)을 구성하고 한 눈에 탑비의 주인공을 알 수 있도록 세로방향으로 두 글자씩 전서(篆書)로 「眞空大師」라는 글씨를 음각(陰刻)으로 새겼다.

이수는 현재 귀부의 비신좌 위에 얹혀진 상태가 완전하지 못하다. 비신이 경복궁으로 옮겨져 없기 때문에 생긴 일이다. 즉 동서 중심축선을 기준할 때 시계반대방향으로 약  $2.8^{\circ}$  가량 전체적으로 틀어져 있는 모습으로서 남동쪽으로 중심축의 이동이 있다. 따라서 전·후면은 서단(왼쪽) 75mm, 동단(오른쪽) 44mm 가량 동서 중심축이 남측으로 쏠려 있고, 동·서측면은 남단쪽 11mm, 북단 쪽 19mm 가량 남북 중심축이 서측으로 쏠려 있다.

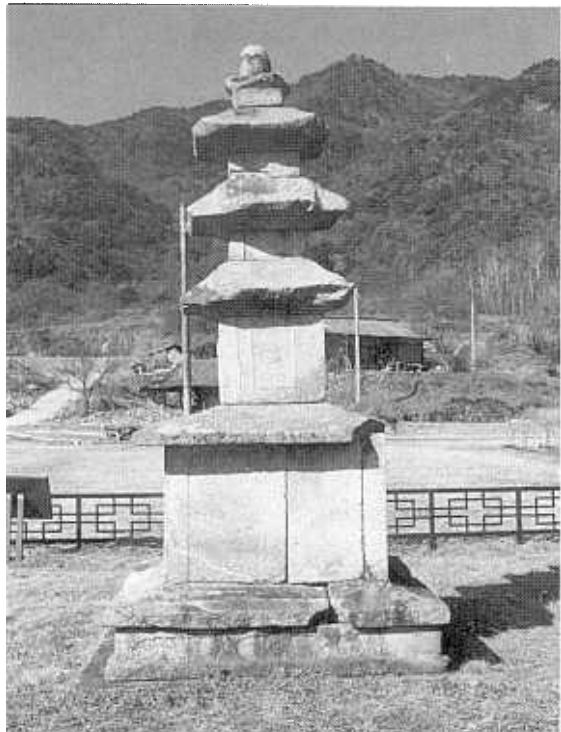
삼층석탑 정면

옥개석(屋蓋石)은 추녀 끝의 솟음부분에 손상이 많은데 이것은 이전에 도굴배들에 의하여 도괴되었기 때문이다. 옥개석 하면 의 옥개받침은 각 층이 4단씩인데 비교적 얇은 편이다. 이렇듯 얕은 옥개받침에 비하여 낙수면(落水面)은 두꺼워서 경사가 심해지고 있다.

옥개석의 추녀 밑은 전각(轉角)에 이르러 약간의 반전을 보이고 있어 모두 고려시대의 전형적인 양식을 보여주고 있다 하겠다. 각 옥개석의 정상에는 탑신석을 받기 위한 1단의 각형(角形) 괴임이 마련되어 있다.

상륜부(上輪部)는 노반(露盤) 하나가 남아 있는데 상단의 갑석형 부분에 손상을 많이 입고 있다. 이상과 같이 홍법사지에 남아있는 3층석탑을 살펴보았는바 중요한 내용을 간추려 보면 다음과 같다.

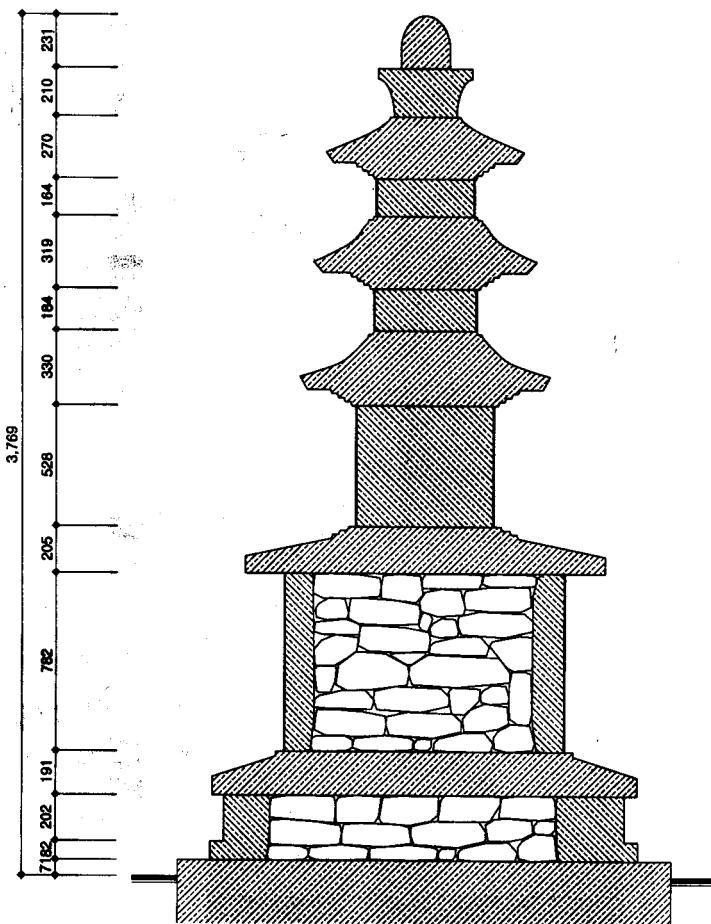
삼층석탑 단면도

근간의 보수공사시에 손상이 심한 북면의 상대중석 2매(면석·탱주·우주로 구성)가 화강석 신재(新材)로 교체되었다.

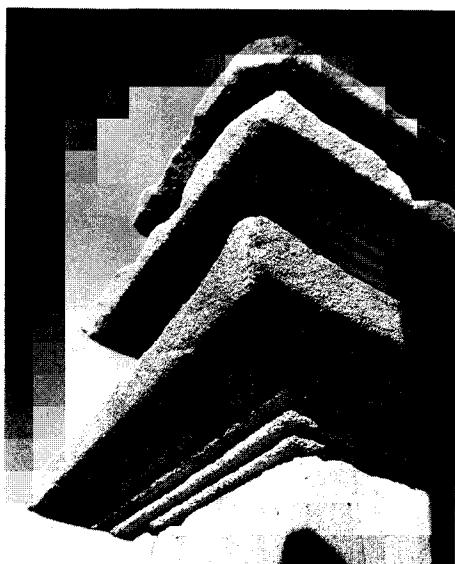
옥개석 앙시

1·2·3층 옥개석은 지붕 낙수면 귀마루 전각부(轉角部)는 모두 손상을 입고 있어 결손된 채로 남아 있으며 각 층의 층급받침은 4단씩이다. 얇은 높이의 받침에 비하면 낙수면은 두꺼워서 경사는 심하고 우동(隅棟)의 끝부분은 전각(轉角)에 이르러 약간의 반전(反轉)을 보이고 있어 모두 고려시대 양식의 특징을 보여준다 하겠다. 1·2층 옥개석 상부에는 탑신을 받기 위한 2단의 각형 받침이 각각 구성되어 있으나 3층 옥개석 정상에는 노반을 받치는 1단의 층급받침만 두고 있다.

상단 받침 및 하단 층급받침 1단의 폭은 층별로 일정치 않으나 평균 24~30mm 내외이며 높이는 평균 18~20mm 내외로 측정되었다. 각 층 옥개석의 우각부는 온전한 곳이 없이 심하게 파손되어 정확한 안허리곡과 앙곡은 남아있는 전각부의 곡을 따라 올라가고 휘어진 상태를 측정하여 연결하였을 때

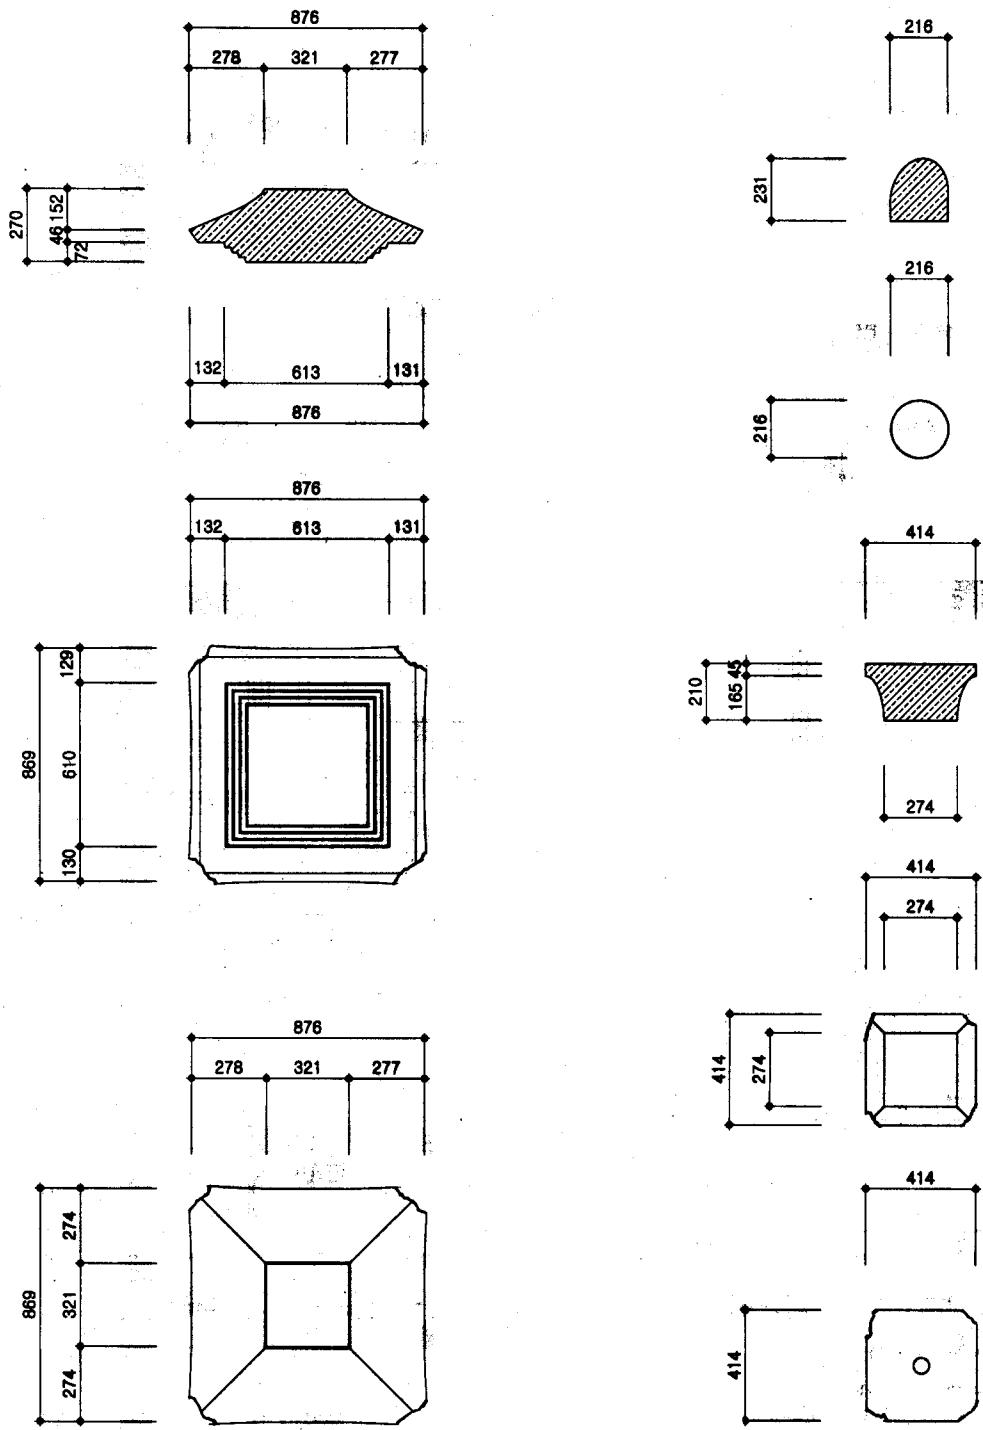
3층 옥개석 및 상륜부재

명칭	구 분	동 면	서 면	남 면	북 면	평균치	비 고
노반 발침	제1단 폭	320	321	321	321	321	우각부 파손
	고	14	15	15	15	15	
낙 수 면	落水面高	136	138	138	137	137	
	軒 端 高	45	47	46	46	46	
	軒 長 상	844 (879)	840 (876)	838 (869)	838 (867)	파손상태 (완형추산)	안허리곡 18
	하	806	805	804	805	805	
옥 개 석 발 침	제4단 폭	613	613	610	611	612	
	고	16	17	16	16	16	
	제3단 폭	563	562	559	560	561	
	고	18	18	18	19	18	
	제2단 폭	511	510	509	509	510	
	고	18	18	18	18	18	
	제1단 폭	460	459	458	458	459	
	고	18	19	18	18	18

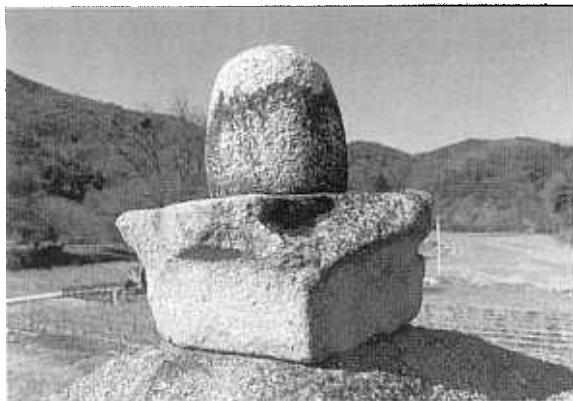
삼층석탑 상륜부

그 하부쪽은 4면 모두 폭이 좁아지면서 하면쪽으로 완만한 곡선을 둔 특이한 형태이다. 상단부는 서면쪽만 양호하고 나머지 면은 손상이 있다.

노반 상면의 폭은 파손이 없는 서면쪽을 기준할 때 418mm, 하면의 폭은 275mm로서 방형 평면으로 상면은 평탄하게 가공되어 있다. 상면 중앙에 찰주(擦柱)를 꽂았던 구멍이 뚫려 있다. 일반적으로 이 시기의 석탑은 노반·복발(覆鉢)·앙화(仰花)·보륜(寶輪)·보개(寶蓋)·수연(水煙)·용차(龍車)·보주(寶珠) 등을

차례로 올려 상륜부를 구성하는 것이 통례임에 비추어 볼 때 노반석 위의 한 개밖에 없는 복발형 석물은 찰주공(擦柱孔)이 없는 것으로 보아 다른 석조물의 최상단에 장식되었던 것이 이 석탑에 활용된 것으로 보여진다.

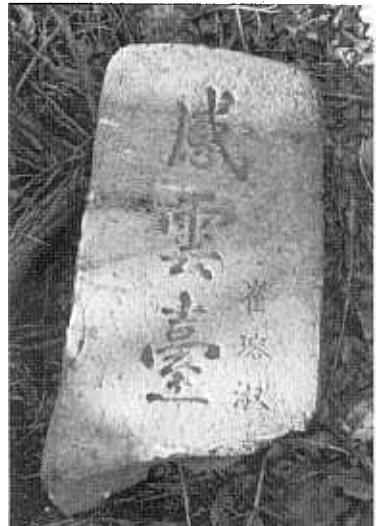
비석형의 이 석물은 탑비의 후면에서 조금 떨어진 곳에 중간부가 균열되어 깨진 상태로 방치되어 있다. 비석 전면에는 세로방향으로 「感雲臺」라는 글씨가 행서체(行書體)로 음각(陰刻)되어 있다.

비석은 상면을 약간만 둥글게 굴리고 폭이 좀은 일반적인 형태로서 두께 210mm에 폭 390mm, 높이 1.280mm로 중간부위가 파열되어 2매로 분리되어 있다.

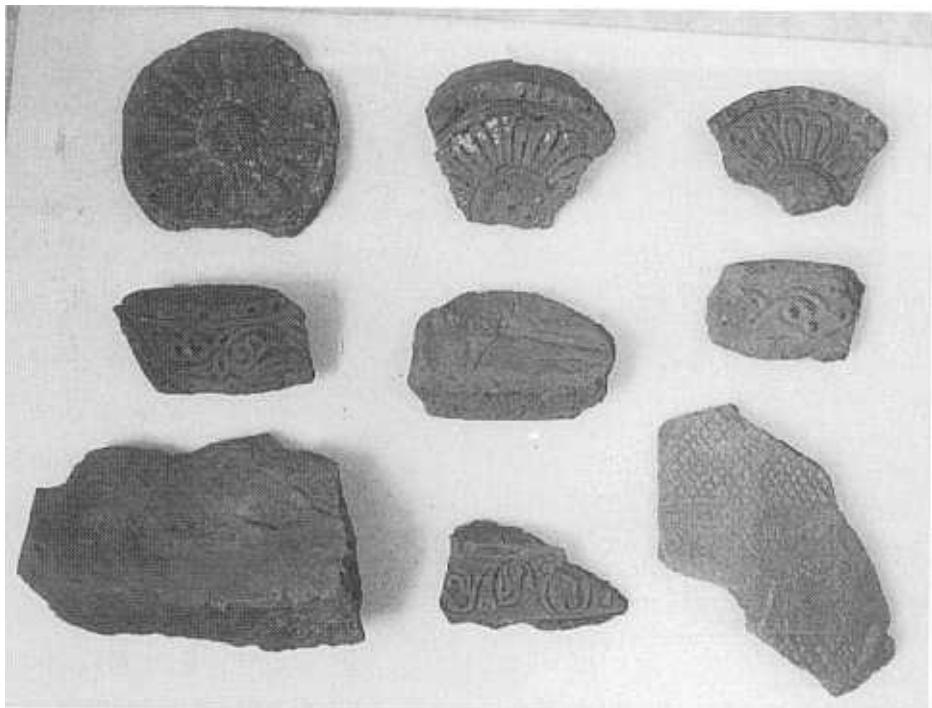
암막새 · 슷막새 와편

숫기와는 완형에 가까운 것이 1점 수습되었는데 앞폭은 174mm로 넓고 뒷폭

은 99mm가 되어 현격하게 좁아진 것으로서 길이는 372mm이다. 이 기와는 등무늬가 없고 뒷뿌리에 언강부분이 아예 없는 것이 특징이다.

나머지 숫기와 와편들은 1점을 제외하곤 대부분 등무늬가 없었으며 언강이 있는 것이 대부분이다. 간혹 언강이 없이 앞쪽이 좁은 숫기와 파편도 발견되었는데 고형(古形)으로 보여진다. 숫기와 와편 중 특별한 용도로 사용하기 위해 제작된 것으로 짐작되는 것으로 길이는 정확히 알 수 없으나 폭이 105mm 내외로 작은 것이 3점 발견되었다.

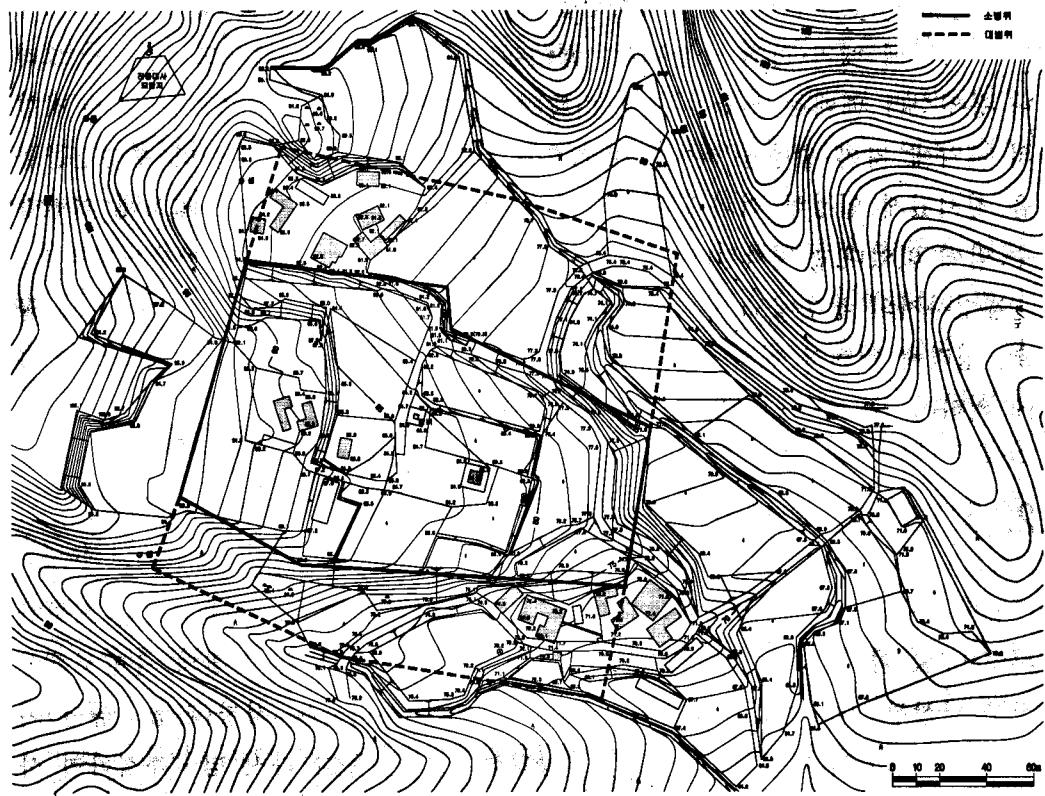
발굴범위 설정도

중심과 북쪽은 거석축대에서 북쪽으로 약 40m 떨어진 곳에 동문 앞의 소로가 북쪽에서 만곡(彎曲)하면서 서행하여 올라가는 소로의 바깥까지, 그리고 그 소로가 추정강당지 북쪽에서 다시 북절(北折)하면서 또 서쪽으로 꺾여서 바깥 쪽으로 올라가는 선까지, 남쪽은 거석축대 남쪽에서 약 30m 떨어져서 비교적 급한 경사로 내려가는 경사면을 따라 서쪽으로 연장되는 선이며, 서쪽은 추정 강당지(推定講堂址) 뒤 축대에서 서쪽으로 약 60m 떨어진 선까지가 사지의 범위를 좁게 본 사역(寺域)이다.

넓게 본 사역은 사찰의 정면 입구에서 남·북으로 잡은 선을 더욱 연장하고 사역의 후면을 형성한 것으로 보이는 서쪽 끝선까지인데, 역시 지형상으로는 조금 더 서쪽으로 사역이 확장될 것으로는 생각되지 않으므로 서쪽 끝선도 남쪽과 북쪽으로 연장하면 될 것으로 보인다.

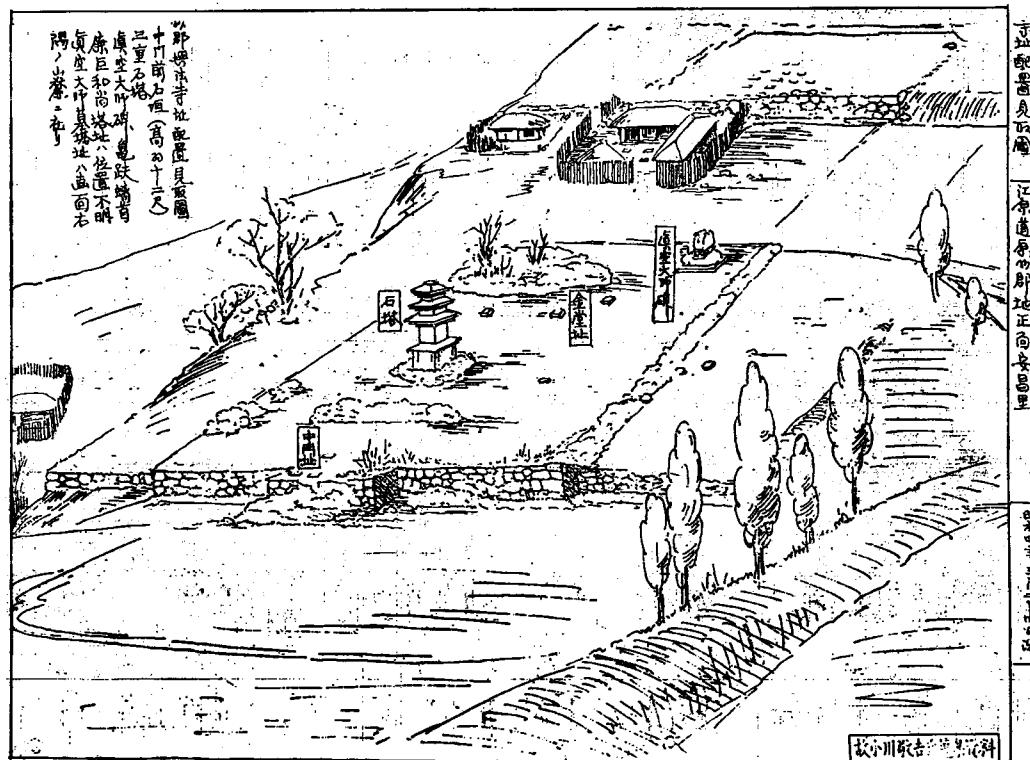
興法寺址 鳥瞰圖

真空大師墓塔址는 畫面右側 모서리 方向의 山麓에 있다.

真空大師墓塔址에서 興法寺伽藍址를 멀리서 바라볼 때 전방쪽 중앙부의 흰  
橫線은 漢江上流로서 이 부근에서는 蟠江이라 부른다. 중앙부 草屋 밑이 三層  
石塔이며 그 오른쪽 雜草에 덮인 石壘가 金堂址이고, 그 뒷쪽 草屋이 있는 곳

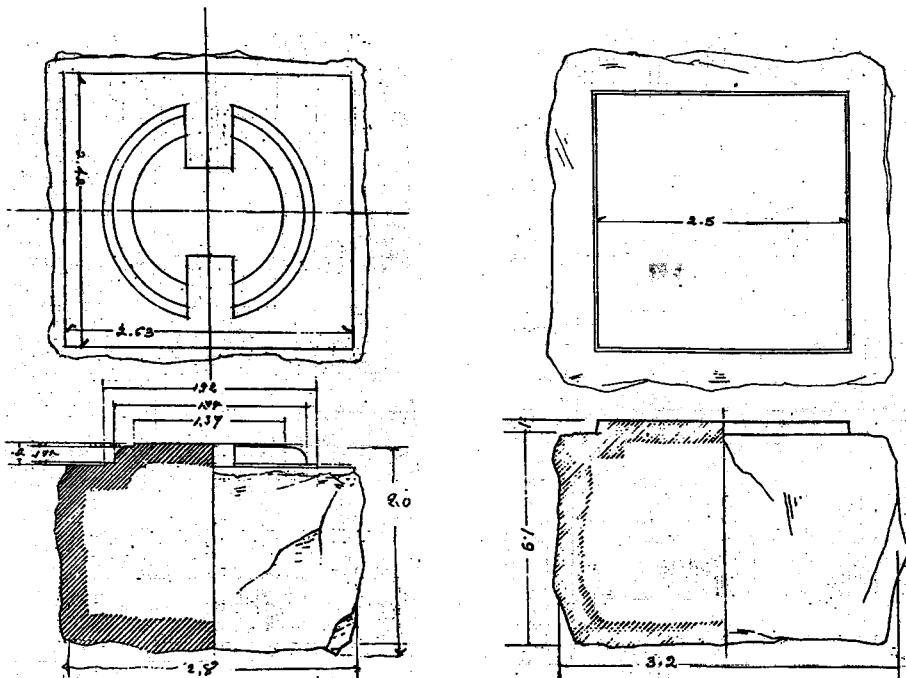
礎石遺構

方形의 磂石은 金堂址 근처에 散在하는 것의 하나로서 아마도 금당의 柱礎였을 것이다. 크기는 方 3尺 2寸~3尺 3寸, 두께 2尺 정도의 花崗石을 切取하여 上面만을 잔다듬질 하여 方 2尺 3寸, 높이 1寸의 方座를 刻出하고 있다.

이 磂石은 자연석 초석 다음으로 加工이 簡單하기 때문에 옛부터 後世까지 제작되고 있다. 따라서 제작년대의 추정은 어려우나 新羅後期를 즈음하여 제작

된 것으로 보여진다. 이 주초와 同形 · 同質의 것으로 크기가 조금 小型인 초석이 有存하고 있다. 본 사찰의 小建築에 사용된 것으로 보인다.

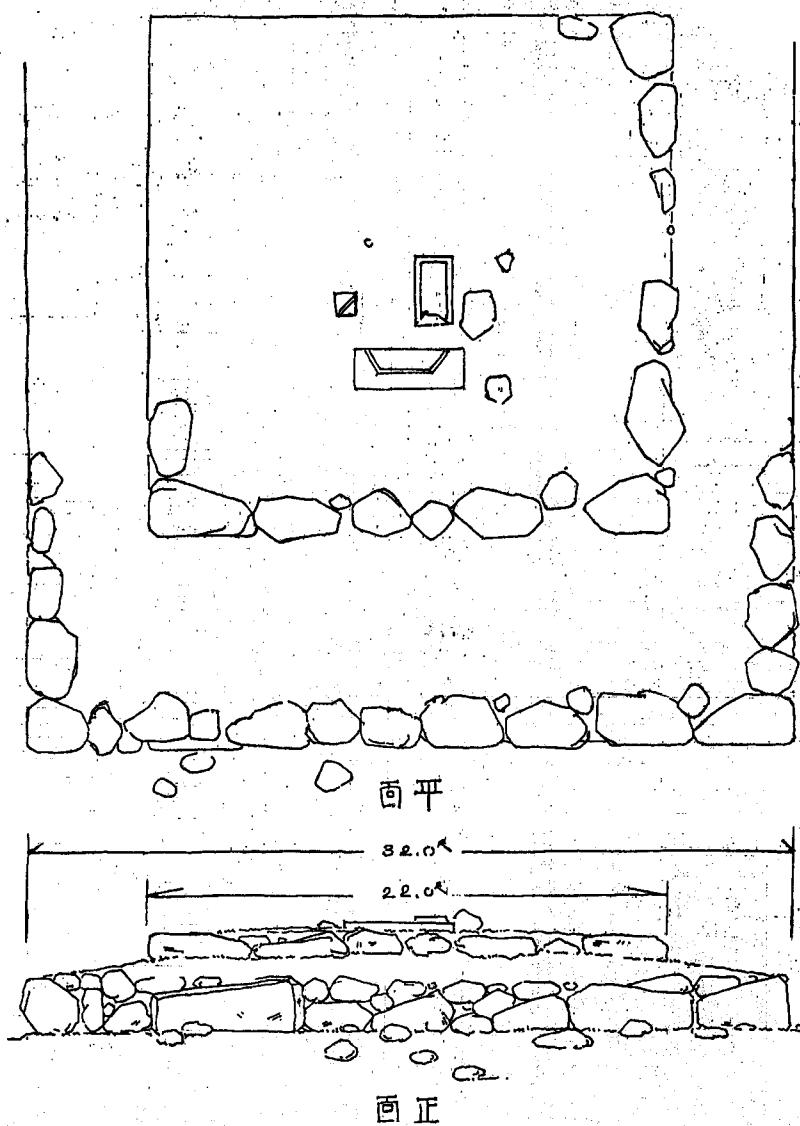
眞空大師墓塔址

다. 상층기단의 중앙에 묘탑이 전립된 것이었으나 大正 初年度頃에 京城으로 옮겨져 한때 塔洞公園(파고다공원)에 있었다가 昭和 6年(1931) 總督府博物館 마당으로 移建된 것이다.

眞空大師 墓塔을 移轉한 터에 남아있던 石棺 等 기타석물이 墓塔基壇 중앙부의 파내어 구덩이가 된 곳에 남아 있었다. 석관은 일부 파손되고 蓋石은 缺失되었다. 그것은 이 廢墟에서 數町 떨어진 小部落에 있는 小溝의 다리로 사용하기 위해 운반되었기 때문이다.
