원주 법천사지 지광국사탑 귀환 기념 학술세미나

원주 법천사지 지광국사탑 및 탑비 보존관리를 위한 기초연구

****원주 법천사지 지광국사탑 및 탑비 보존관리를 위한 기초연구**

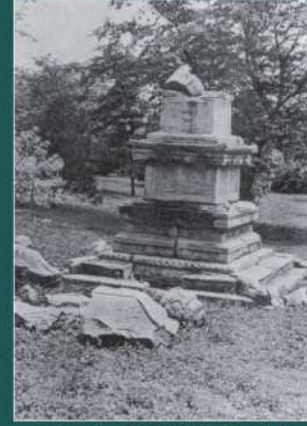
<1957년, 한국전쟁 중 파손>

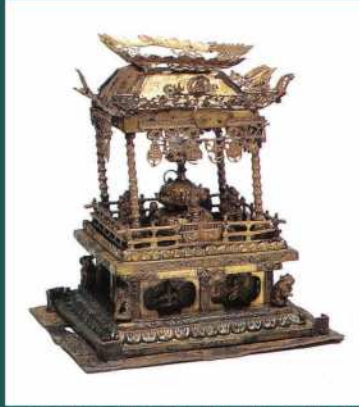
감은사지 동삼층석탑 출토 사리기, 7세기

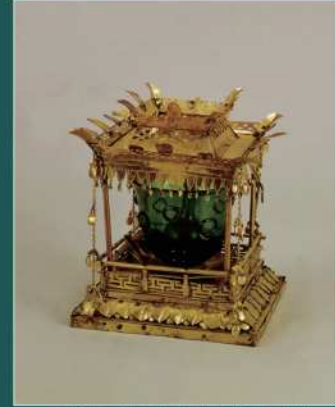
송림사 전탑 출토 사리기, 8세기

<통일신라 단집형(전각형) 사리기>

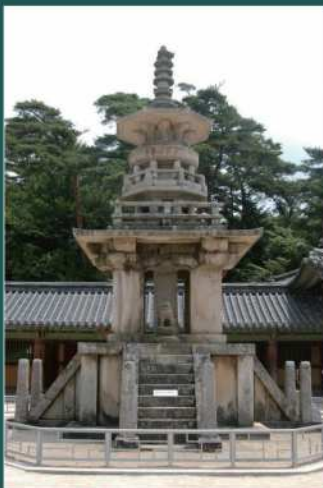
경주 불국사 다보탑, 751년

<석탑 사사자 배치 사례>

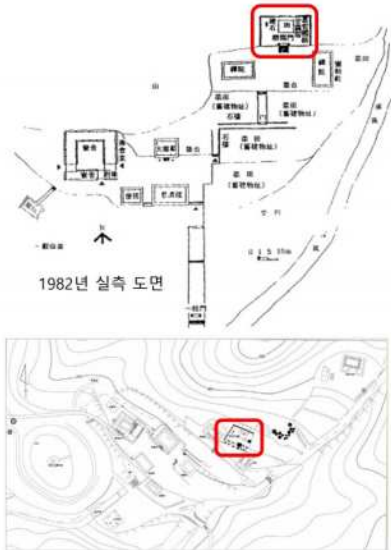
- 곡성 태안사는 전라남도 곡성군 죽곡면 원달리 동리산 서쪽 능선에 위치
- 해철선사를 위해 840년 동리산에 개창된 선문 중 하나
- 적인선사조륜청정탑과 탑비가 있는 태안사는 사적에 관계된 『泰安寺志』에서 확인
- 건축적 기록은 확인되지 않지만 부도전에 幀畵를 조성한 기록을 통해 확인
- 정화의 성격이 조사를 모시는 곳과는 차이가 있어 성격이 변한 것으로 추정
- 부도전이라는 명칭의 유무뿐만 아니라 『태안사지』에서 부도전이 쓰이기 이전 명칭 추론 가능
- 비전, 구조사당이라는 명칭을 통해 부도전과 관련된 명칭이 있었음을 확인

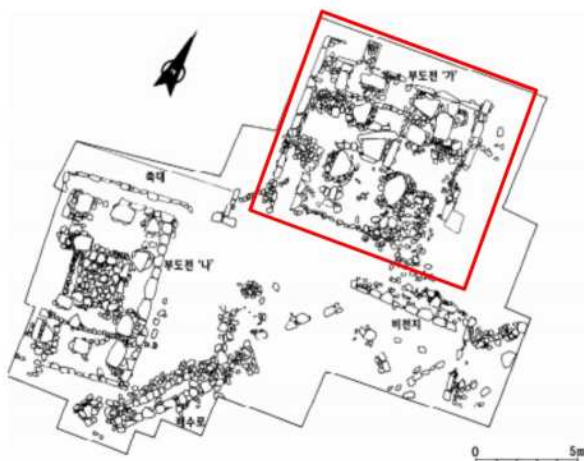
- 도선국사 부도전지는 옥룡사지에서 북동쪽으로 약 70m 떨어진 곳에 위치
- 보고서에서는 부도전 '가'로 명시, 탑비 전지의 북쪽에 위치.
- 전면은 남향, 건물 형태는 정면 3칸, 측면 3칸.
- 발굴조사 결과 총 3시기에 걸쳐 초·개창됨
- 초창기 유구는 통일신라시대, 서면 남쪽기단 남단부에 자리하고 기단석 2매 확인
- 중창은 고려시대 전기이며, 정면 3칸, 측면 3칸
- 최후는 정유재란 후 정면 1칸, 측면 1칸으로 조성되었고, 1878년 폐기.
- 건물지 중앙에는 석곽 및 석관과 승탑의 지대석으로 사용된 장대석 확인.
- 석관 내부에는 도선국사의 인골로 추정되는 유골이 이차장으로 안치
- 통일신라시대 승려가 열반하면 다비하지 않고 이차장된 상태에서 매장했던 것으로 추정
- 또한 승탑은 사리 공간이 아닌 유골을 보고하기 위한 석조물로 판다.

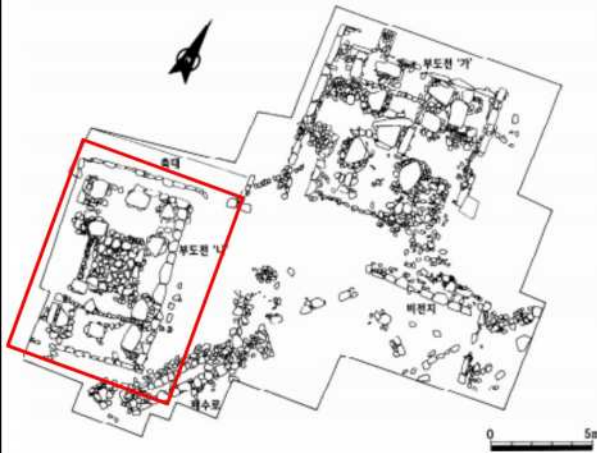
- 통진대사 부도전지는 도선국사 부도전지의 남서쪽에 위치
- 상하 두 시기 중복. 초축은 고려시대 초기
- 정면은 동향. 도선국사 부도전지와 차이를 보임.
- 초축기 고려시대 초기이며, 정면 3칸, 측면 2칸.
- 중창은 조선시대이며, 정면 1칸, 측면 1칸
- 주변에 다량의 부도편이 수습

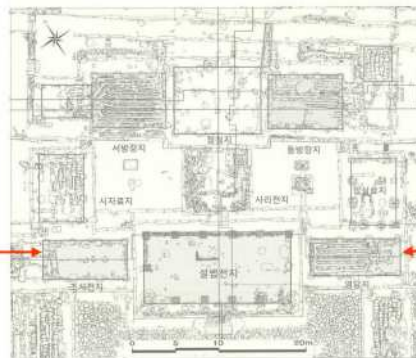
- 여주 회암사지는 14세기 목은 이색이 찬한 「天寶山檜巖寺修造記」와 발굴조사를 통해 14~15세기 선종사원 구성을 객관적으로 입증
- 설법전지, 방장지, 영당지가 위치한 7-8단지의 건물구성은 사료와 일치
- 고려시대 전기 선종사원은 법당 좌우에 방장지와 영당지가 배치되는 모습으로 자리잡음
- 그러나 회암사지는 법당지 뒤로 정청이 중심이 된 영역 내에 동-서 방장지가 조성되고, 설법전지 좌우에 영당지와 조사당지가 대응되도록 조성

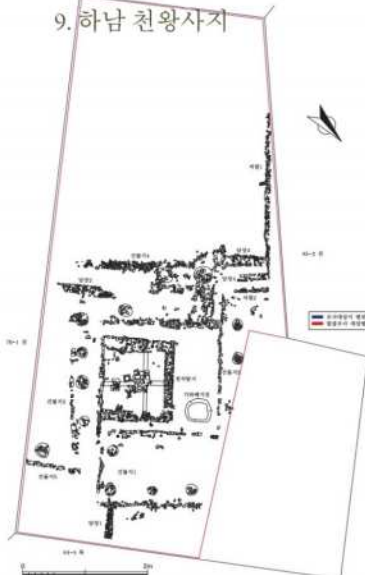
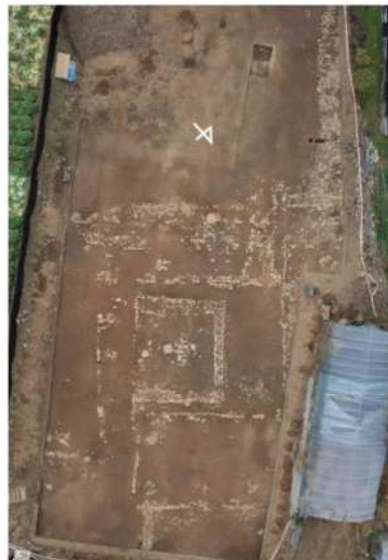
- 하남 천왕사지는 중심사역의 동쪽에 고려시대 청석탑지가 확인
- 조사당시 청석탑은 판축한 기초 위에 할석을 채운 후 탑을 세우고 탑 앞에 석등을 배치, 가장자리는 'ㄷ'자형으로 담장과 석렬을 돌림.
- 청석탑을 중심으로 북쪽은 3호 건물지, 동쪽은 1호 건물지, 남쪽은 2호 건물지가 위치
- 전제 형태로 보아 조사당은 남쪽 또는 북쪽에 위치했을 것으로 추정되고, 동,서,남(북)으로 회랑이 잔존한 것으로 판단

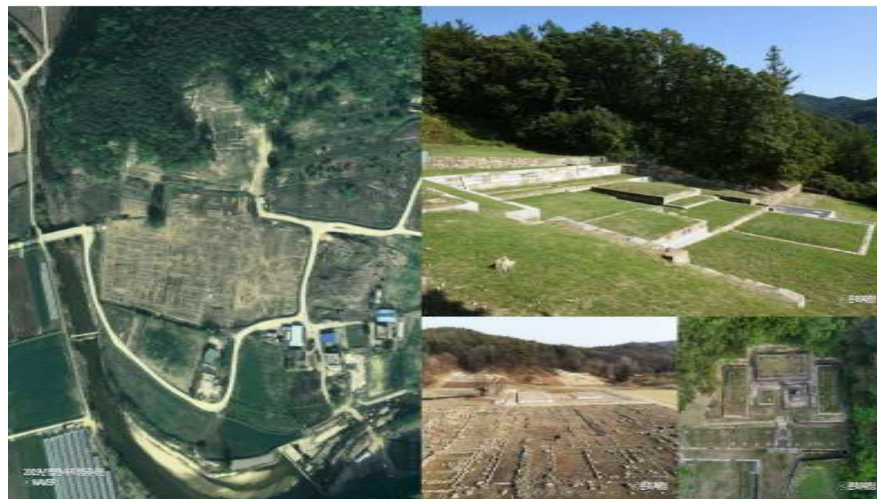
2009년 법천사지(2500년 전)의 모습

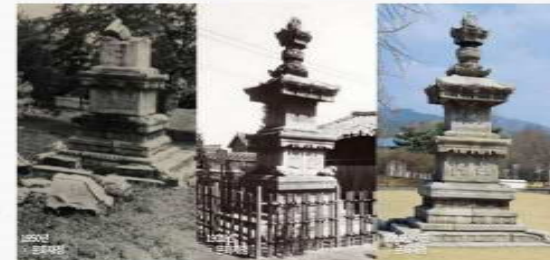
- ◆ 문화재명 : 원주 법천사지 지광국사탑(원光國師塔)
- ◆ 지정번호 : 국보 제100호
- ◆ 지정일자 : 1962.12.20
- ◆ 지정분류 : 유적건조물 / 종교신앙 / 불교 / 탑
- ◆ 수 : 1기, 총 높이 약 6m
- ◆ 소재지 : 대천시 유성구 문지로 132(국립문화재연구소)
- ◆ 소유자 : 국유
- ◆ 관리자 : 문화재청 문화재보존과학선대
- ◆ 특징 및 가치
 - 고려시대 승려 지광국사(재민 964~1067)의 사리탑
 - 고려시대(1070~1085) 지광국사탑 건립
 - 1911년 일본인에게 매각되어 원주에서 서울 경원으로 반출
 - 1912년 일본 오사카로 반출
 - 1915년 사리구 제외하고 국내로 반환
 - 1950년 한국전쟁 중 폭격으로 일부 파손

- 1957년 복원 후 고궁박물관 뒤뜰로 이전해 보존관리
- 2015년 국립문화재연구소로 옮겨져 보존관리
- 2018년 원주 법천사지로 이전 복원 계획
- 통일신라시대 유물였던 팔각형 탑에서 찾아낸 평면 4각형을 기본으로 하는 새로운 경석을 보여주며, 청교고 화엄전 아국통과 조각이 돋보이는 고려시대 사리탑의 경석(역무)으로 평가
- 다양한 장식과 조각사리장엄구를 한꺼번에 보여주는 연사불, 수미산, 문, 신석, 연꽃발문, 거북상(역무) 등

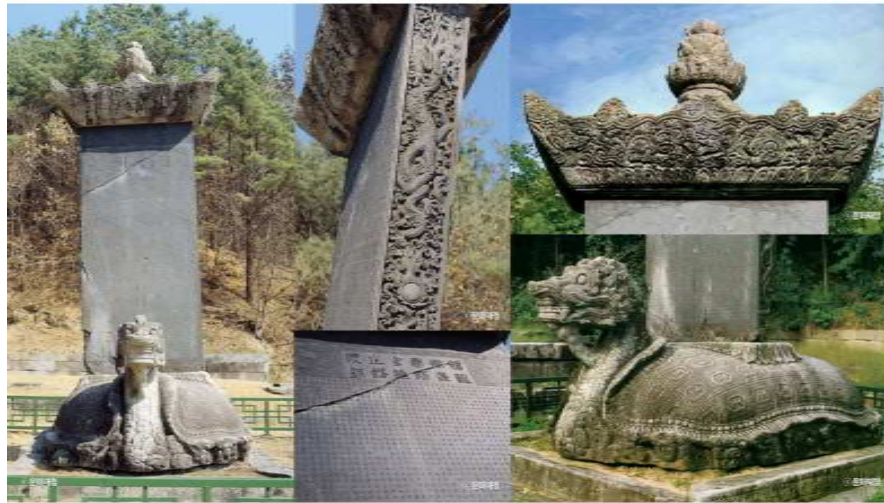
법천사지 당간지주

- 문화재종류: 법천사지 당간지주(法泉寺址 榑竿支柱)
- 지정번호: 강원도 문화재자료 제203호
- 지정일자: 1984.06.02
- 지정분류: 유적건조물 / 종교신앙 / 불교 / 당간
- 수 : 1기
- 소재지: 강원도 원주시 부론면 법천리 620
- 관리자: 원주시
- 특징 및 가치
 - 법천사지 입구에 건립된 당간지주
 - 건립시기는 정확하지 않으나, 형식, 수법 등으로 보아 나말여초에 건립된 것으로 추정
 - 간구가 자주 규모에 비하여 작고, 간공을 시공하지 않은 청동은 강원지역에 자주 나타나지 않음

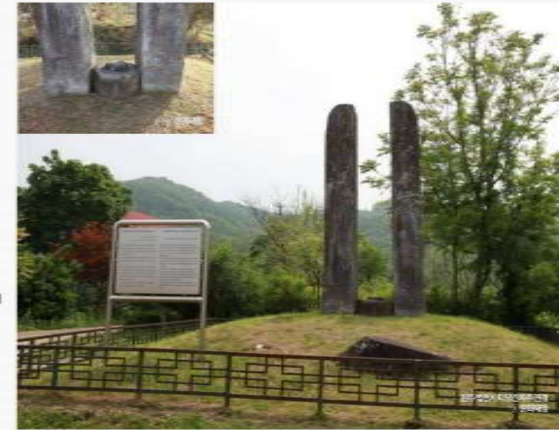
- 문화재종류: 법천사지 석조유물
- 지정번호: 비지정
- 지정분류: 유적건조물 / 종교신앙 / 불교 / 석조물
- 수 : 1기
- 소재지: 강원도 원주시 부론면 법천리
- 관리자: 원주시
- 특징 및 가치
 - 암반면에 있던 석조물 + 발굴에서 출토된 석조물
 - 유물성적: 초석, 경주석, 경배, 불상, 배후석, 승탑대 등
 - 대표적인 석조물
 - 석조공양보살좌상 부재
 - 승탑 탑신석
 - 광배면
 - 탑비전지 출토 조각물 등
 - 주목할 만한 기타 유물: 지미(기와)

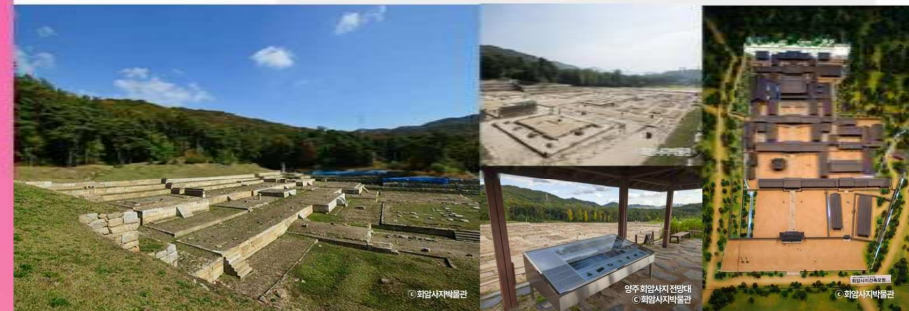
양주 회암사지

- ✓ 정비방법: 복도 후 초석 및 기단 노출
- ✓ 편익시설: 화엄사지박물관(예정), 기념품점 등, 전망대(관람용) 설치, 화장실, 주차장
- ✓ 특 징: 전당(전당)에서 관람할 수 있음
- ✓ 세 사 점: 전당(전당)의 적극적인 활용

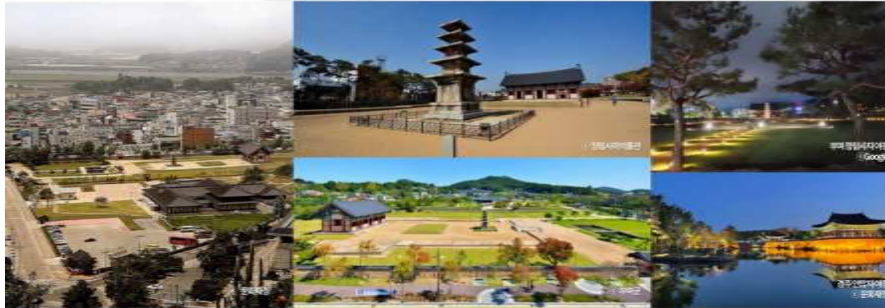
부여 정림사지

- ✓ 정비방법: 복토 후 잔디식재 + 초석 및 가단 미노출 + 경내 건물지 외 마사토포장
- ✓ 편의시설: 정림사지박물관(해점, 기념품점 등), 화장실, 주차장, 개별안내판
- ✓ 특 : 장: 강당 복원(논란여지), 사역 전체에 담장을 둘러 열려 구분
- ✓ 시 사 점: 경내 마사토포장은 부적절(한지유발, 마사토유실 등), 야간관람의 가능성 확인

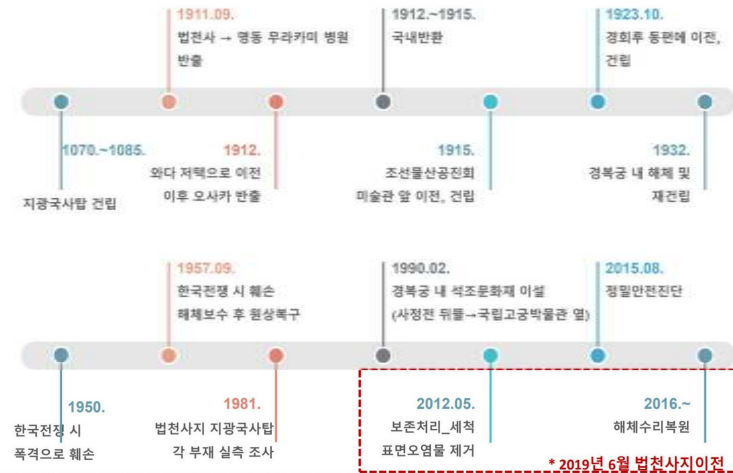
1.5. 지광국사탑 보수·복원 이력

- 1085년 지광국사탑(智光國師玄妙塔)건립
- 1911년 9월 해체 후 반출(명동 무라카미 병원) - 1912년 와다 저택 - 오사카 반출
- 1915년 반환(조선물산 공진회 미술관, 1923년 경회루 동편, 1932년 경복궁내)
- 1950년 한국전쟁 폭격 훼손 - 1957년 시멘트 사용 복구
- **2010년 국정감사 : 지광국사탑이 경복궁에 위치해 있는 것이 바람직하지 않다**
- 2015년 지광국사탑 보존처리계획 수립
- 2016 - 2020 해체 후 이전 보존처리(국립문화재연구소)
- **2019년 6월 법천사지로 이전 결정(문화재위원회) * 110년**

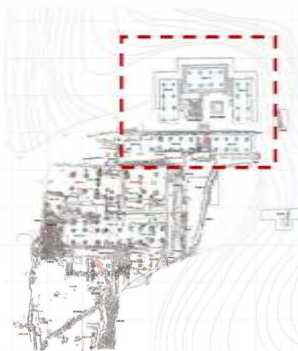
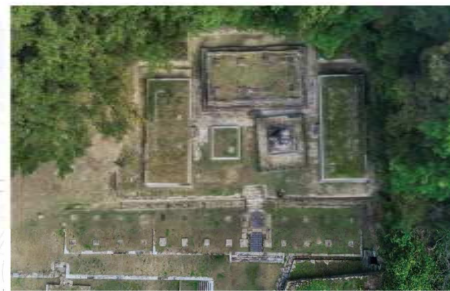
1.7. 법천사지 현황

- 유구정비, 탐비전지 2009.07. ~ 2010.09.
 - 1 구역(면적 2,984㎡)
 - 건물지, 기단, 배수로, 석축 등 정비
 - 건물지 기초 및 기단부 유구 드잡이, 신재 보충 후 기단면 정비

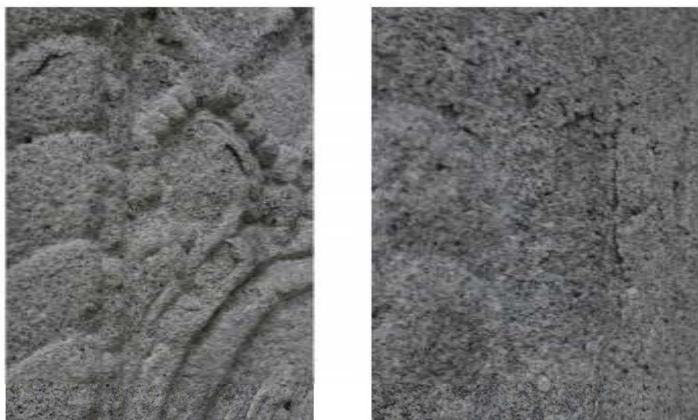
표면질리 손상

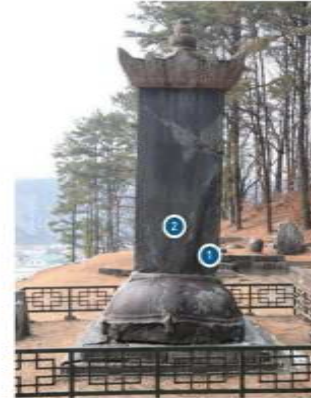
① 점판암계 암석으로 제작된 비신의 후면 하단부가 파손유실된 상태.

② 비신의 배면에 예리한 도구를 사용하여 이름을 새기는 인위적 훼손이 확인.

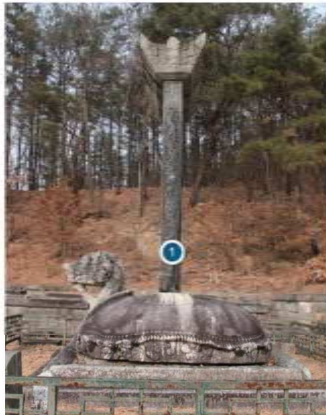
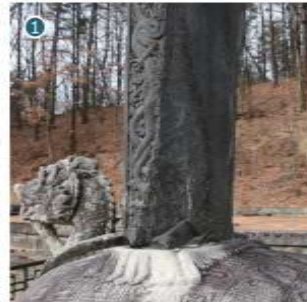
① 점판암계 암석으로 제작된 비신의 우측 하단부가 파손유실된 상태.

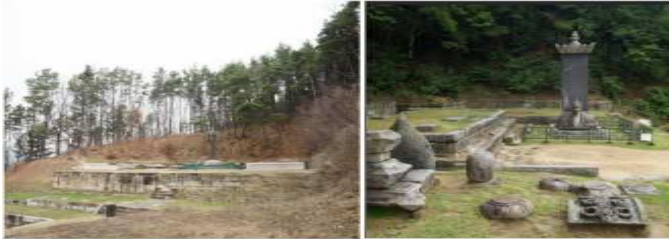
(2) 원주 법천사지 원위치의 보존환경

- 원주의 법천사지 원위치의 보존환경은 이전의 환경과는 매우 다름
 - 대기오염이 없으며, 주변의 소나무 생장 등 청정한 환경
 - 온습도 관측결과로 주변의 보존환경을 살펴볼 수 있겠으나 현재까지 관측자료 없음.
- 다만, 석탑 옆의 탑비의 상태로 보존환경을 가능하여 볼 때, 녹조류 뿐만 아니라 암석 유해종인 지의류의 서식이 왕성할 수 있고, 약간의 천대류도 생장하는 것으로 보아 습한 환경일 것으로 추정됨.

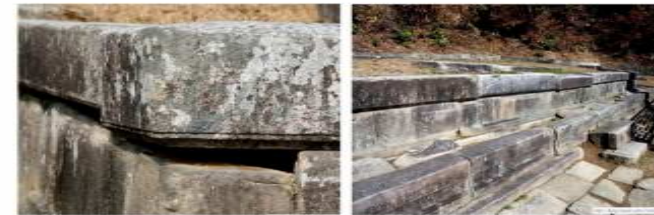
(2) 원주 법천사지 원위치의 보존환경

- 지의류는 약하지만 산성을 띠는 유기산을 분비하여 암석을 손상시키는 생물종으로 보고되고 있음.
 - 약화된 암질을 강화시키는 강화제가 사용될 계획이라고 하더라도 염이 스며들어가 있는 암석을 강화시킬 지는 확실할 수 없음 (강화제와 염과의 상충작용 때문에 강화결이 형성되지 않는 것으로 보고됨).
- 약화된 암질을 지닌 석탑이 원위치로 이전하려면 미생물, 특히 암질을 약화시키는 지의류의 서식을 제어할 수 없는 환경이 우선적으로 설정되어야 함.

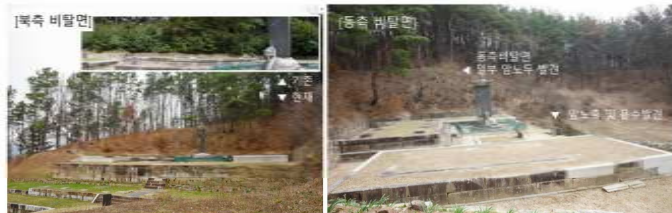
■ 비탈면 및 배수 현황

- 탑 비 전지 북측의 비탈면은 급경사로 이루어져 있으나 표면 보호가 부족한 상태임
→ 법면 녹화 등 표면 보호 필요, 지표수의 배수 체계 계획 필요.
- 탑 비 전지 동측의 비탈면은 비교적 완안하여, 대체적으로 안정성을 확보하고 있는 것으로 판단되나,
→ 강우 시 비탈면 일부에서 우수의 유출이 용이하지 못하여 배수체계 검토가 필요함
- 탑비전지 하부(동남측)의 암 노출구간으로 지표수의 유출에 발생하는 것으로 확인되며,
현재 배수체계의 용량이 적정한지 등에 대한 검토 필요

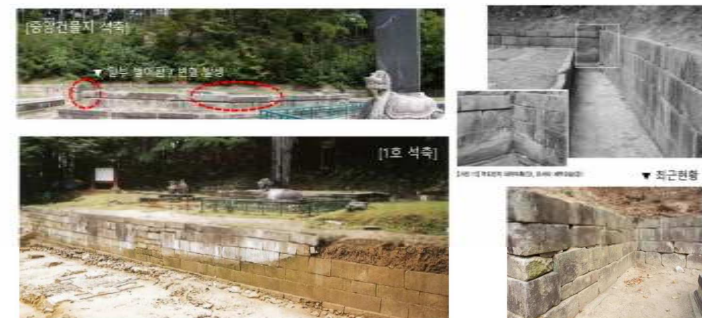
■ 석축구조물 현황

- 1호석축 및 부전도지 내면부 석축 일부에서 배부름 현상, 벌어짐 등 일부 변형 발견
→ 현장조사 결과를 반영하여 석축에 대한 안정성 검토 수행 필요
- 중앙건물지의 일부 변형된 석축은 안정성에 문제는 없으나, 부분적인 보수 필요

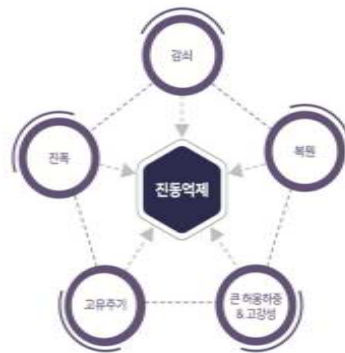
면진시스템의 5가지 구동원리

- 감쇠력
지진 혹은 진동 발생시 진동을 흡수하여 제품을 안전하게 보호.
- 복원력
진동 발생 시 원위치로 돌아와서 추가적인 진동 혹은 여진에 대비할 수 있도록 복원설계.
- 큰 허용하중 & 고강성
LM GUIDE를 사용하여 제품의 기본 구조가 매우 강건하며, 고하중의 제품을 탑재 가능.
- 고유주기
장치의 고유주기가 지진동과 공진하지 않도록 설계.
- 진폭
장치가 흔들리는 폭(거리, Stroke)
