中原文化圈遺蹟精密調查報告書

原州市・原城郡

1985. 12

檀國大學校 博物館

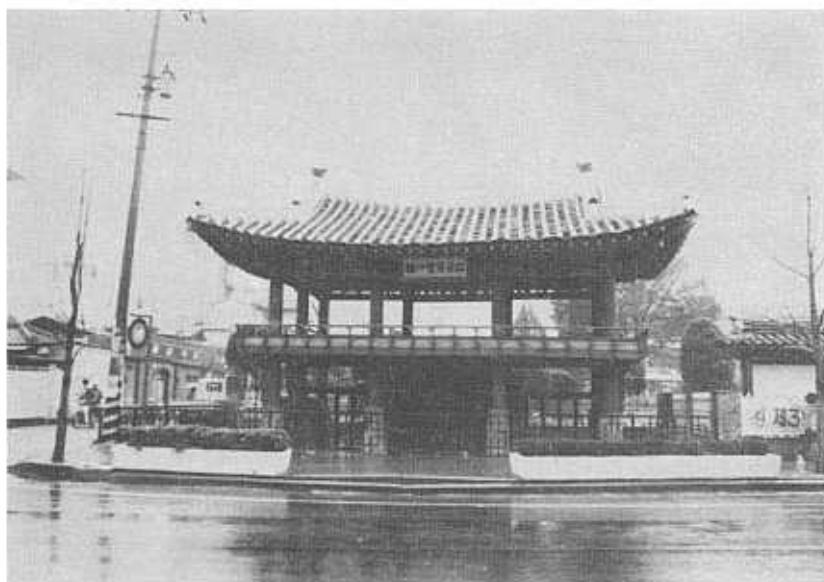
1-1. 강원감영누문 (정면)

門樓는 누마루집으로 正面 3間(9.2 m), 측면 2間(5.1 m)의 규모인데 겹처마 八作지붕이다.

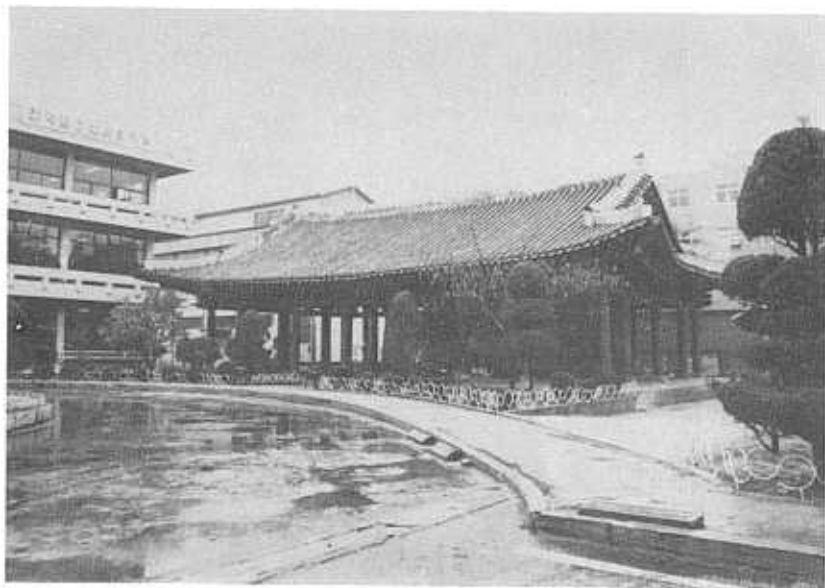
1-2. 강원감영누문 (측면)

門樓는 아래층의 중앙에 門을 달아 출입하도록 했고 동쪽편에 방을 마련해 놓았다.

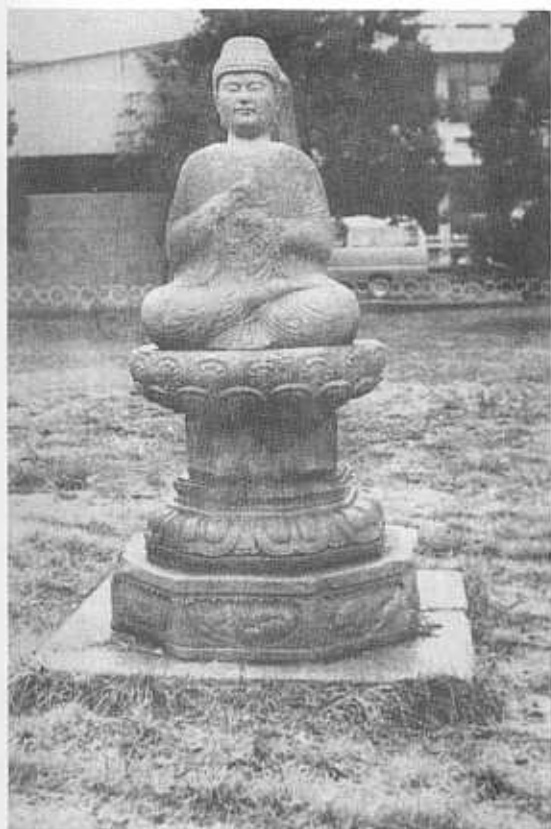
2-1. 원주 중앙동 석불좌상 (정면)

언제인지는 모르나 머리가 파손되었는데 이곳에 안치하면서 머리를 새로 만들어 놓았다.

좌상은 手印이 지권인이므로 비로자나불임을 알 수 있는데 좌대의 연판이나 좌상의 의문등으로 보아 조성연대는 고려시대 초반으로 추정된다. (全高 2.2 m, 좌상높이 1.1 m)

머리를 새로 만들어 놓아 동체와 잘 어울리지 않으나 그래도 원형을 찾아본 뜻에서는 그런대로 주의를 끈다.

군청 경내에 안치하고 있으므로 보존상태는 양호하며 이 좌상에서 대좌가 완전하므로 고려초기 불상좌대 연구에 중요한 자료가 될 것이다.

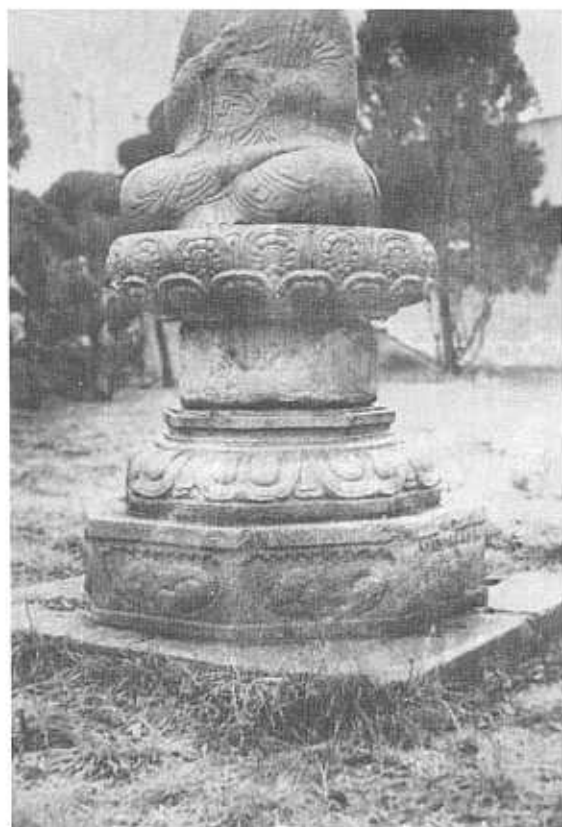
2-2. 원주 중앙동 석불좌상 (좌대)

광배는 없으나 높직한 좌대위에 좌상을 안치하였다. 상·중·하대로 이루어졌는데 8각의 하대측면석에는 각 면에 안상내의 사자 1좌씩이 배치되었고 큼직한 8판 복련의 연화대석이 놓여 있다. 8각의 중대석에도 안상이 있고 원형의 상대석은 이중의 양면석으로 이루어졌다.

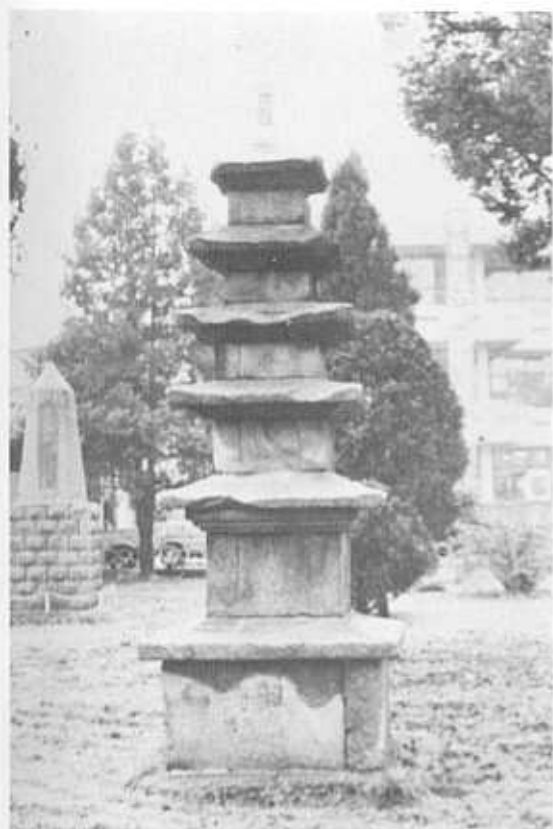
3-1. 원주 중앙동 5층석탑

단층기단위에 5층의 탑신을 형성한 일반형 석탑이다. 현 전체의 높이 3.7 m의 中形 석탑인데 기단에는 양쪽우주와 면석의 1탱주가 모각되었다. 탑신은 身·蓋가 각 1석씩인데 각층 탑신에는 양우주가 모각되고 옥개석의 받침은 3단씩이다. 상륜부는 노반부터 없어진 것을 근년에 새로 만들어 올려 놓았다. 낙수면이 평박하여 전립연대는 고려시대 전반에서 멀어지지 않을 것이다.

기단갑석에 다소의 파손이 있어 부재를 새로 만들어 끼워 놓았으나 전체적으로는 원형이 잘 보존되어 있다.

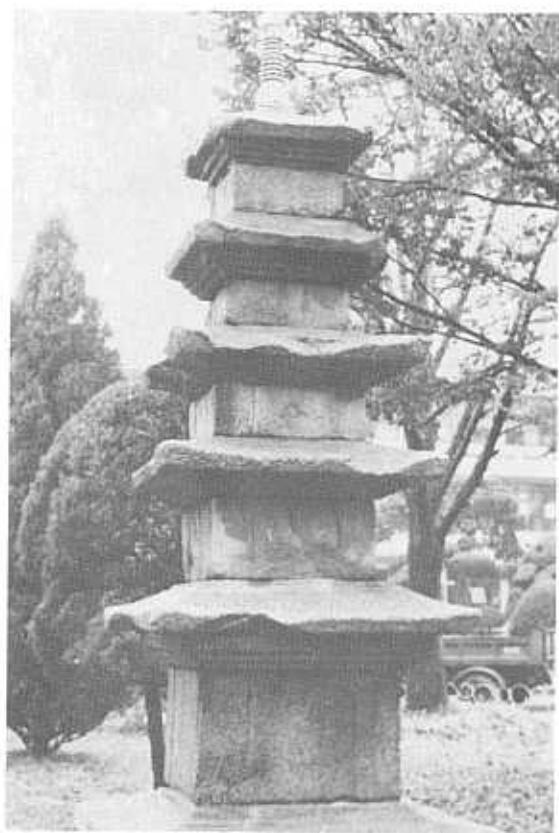
3-3. 원주 중앙동 5층석탑 (탑신부)

단층기단이나 甲石上面의 탑신부 피임대와 각 모서리의 合角은 뚜렷하다. 그리고 각 옥개석 상면의 탑신피임도 1단씩이 정연하다.

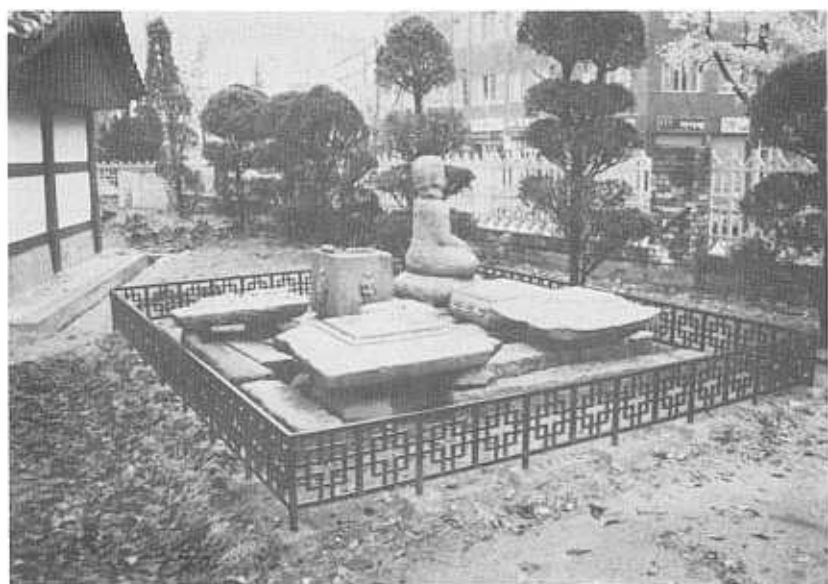
4-1. 원주 일산동 석탑재

이들 석조물은 석탑과 석불의 각 부재로 나누어 볼 수 있다. 석탑은 기단갑석(한변의 길이 1.2 m) 탑신석(한변의 길이 52 cm, 높이 53 cm) 옥개석(한변의 길이 92 cm) 등의 부재이며 석불은 좌상(높이 107 cm)과 원형연화대석(직경 91 cm) 등인데 본래 어느 절터에 있었는지는 알 수 없다. 석탑이나 석불에서 풍기는 조성양식을 보면 모두 고려시대 전반기의 조성으로 추정된다.

특히 탑신석은 양우주가 정연하고 사방에는 四天王像이 두드러지게 양각되어 주목된다. 이 밖에 기단면석에도 조각이 있으며 方形의 연화대석 1석이 있는것도 불상대좌의 부재가 아니었던가 생각된다.

현재 이 부재들을 잘 진열하여 철책을 돌려 놓았으므로 보존이 양호하다. 연판이나 四天王像 조각등은 고려전반기의 조각연구에 좋은 자료가 될 것이다.

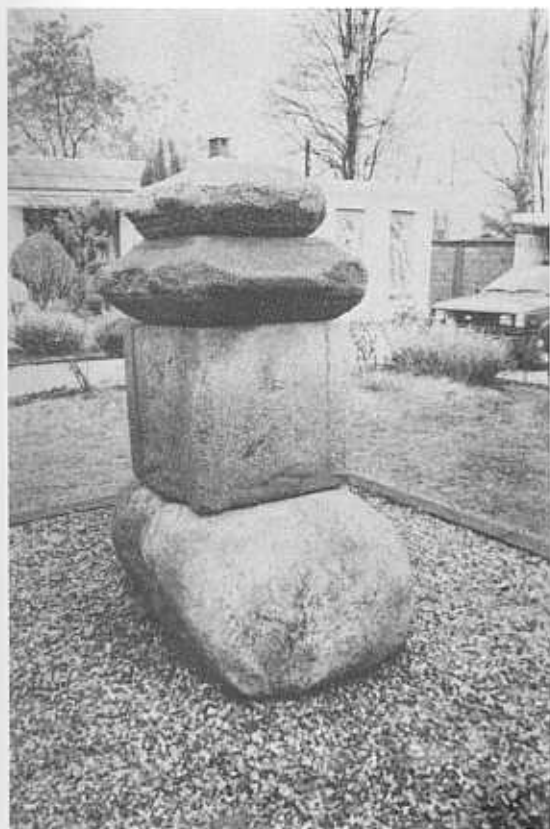
5-1. 전 천왕사지출토 석탑재

현재 남아 있는 석탑의 부재는 탑신석 1석과 옥개석 2석 뿐인데 큼직한 자연석을 지대삼아 그 위에 올려 놓았다.

탑신석은(한변의 길이 57 cm, 높이 57 cm) 양 우주가 정연하고 사면에는 1구씩의 四方佛을 배치하였다.

탑신석의 四方佛은 현재 조각이 회미하나 머리위의 큼직한 肉髮과 相好의 각부, 결가부좌한 형태등은 뚜렷하게 윤곽이 남아 있다.

현재 법웅사내에 있으므로 보호가 잘 되고 있는데 비록 완형이 아니고 부재에 불과하나 원주지구의 불교유적을 연구하는 데에는 좋은 자료가 될 것이다.

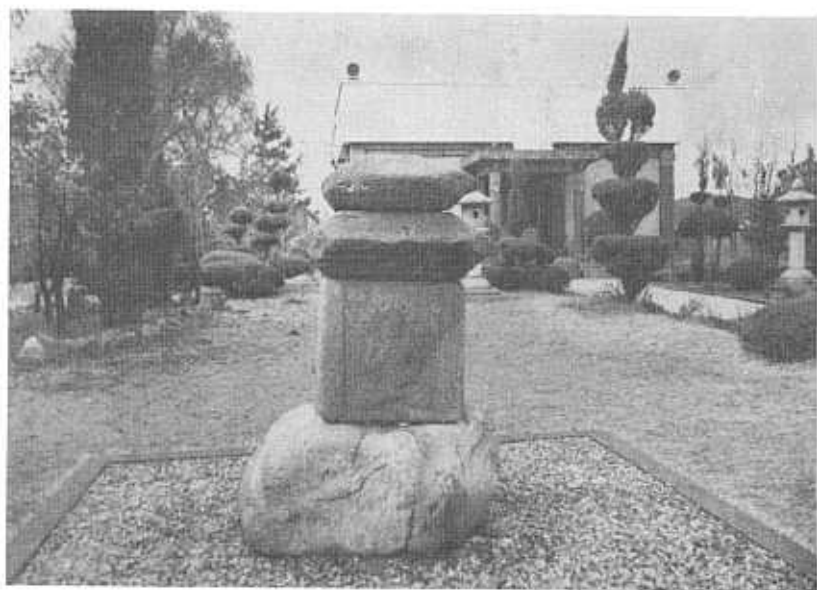
5-3 전 천왕사지출토 석탑재

옥개석은(한변의 길이 85 cm, 다른 옥개석의 한변의 길이 65 cm) 하면에 받침이 4단씩이고 상면에도 탑신과임이 각출되어 있다.

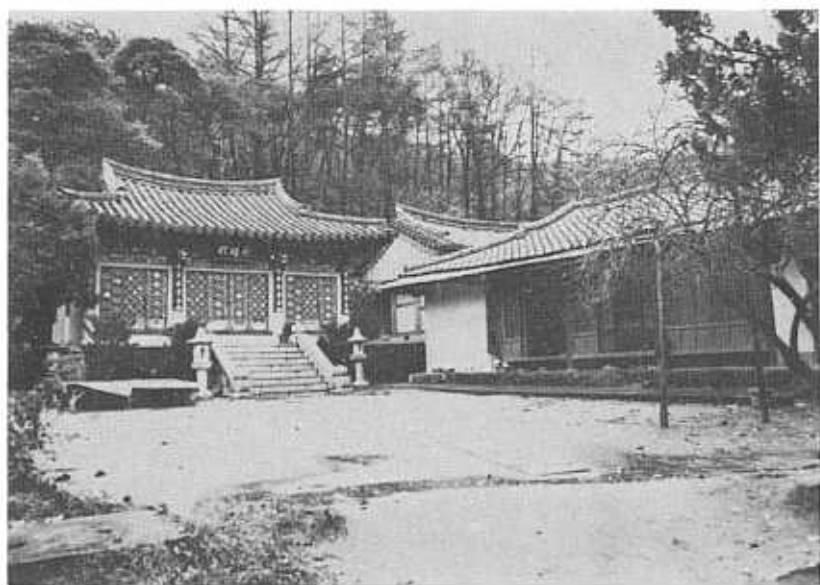
6-1. 영천사 (중심부)

대웅전은 正面 3間, 측면 2間の 八作집이며 산신각은 正面 3間, 측면 2間の 맞배집이다. 이곳에서 주목되는 것은 장방형으로 이루어진 큼직한 연못과 그 뚝에 놓여있는 장방형의 拜禮石인데 이들은 고려시대 초창시의 유적 유물로 추측된다.

배례석은 123cm × 60cm의 규모로 전후면에는 4區의 眼象이 있고, 양측에는 2區씩의 眼象이 있으며 상면에는 연화문의 흔적이 뚜렷하다.

현재 비구니 스님들이 잘 유지하고 있어 법당 및 부속 건물들도 깨끗한데 다만 장방형 배례석의 보존이 어렵다.
즉 이 사찰에서는 이 배례석이 가장 오래된 석조물이기 때문이다.

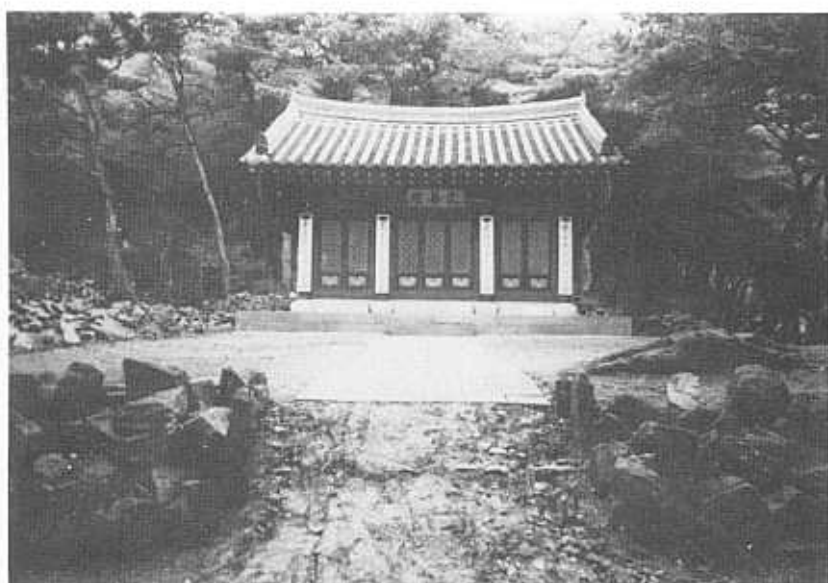
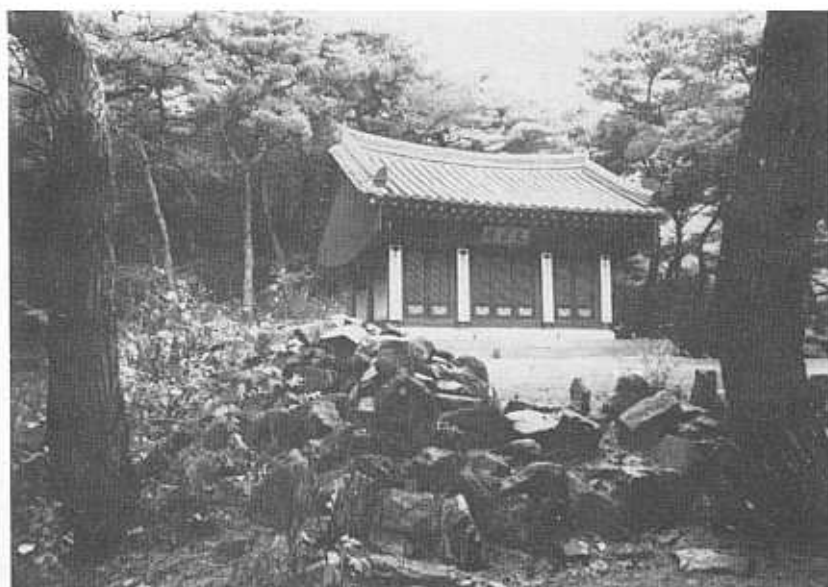
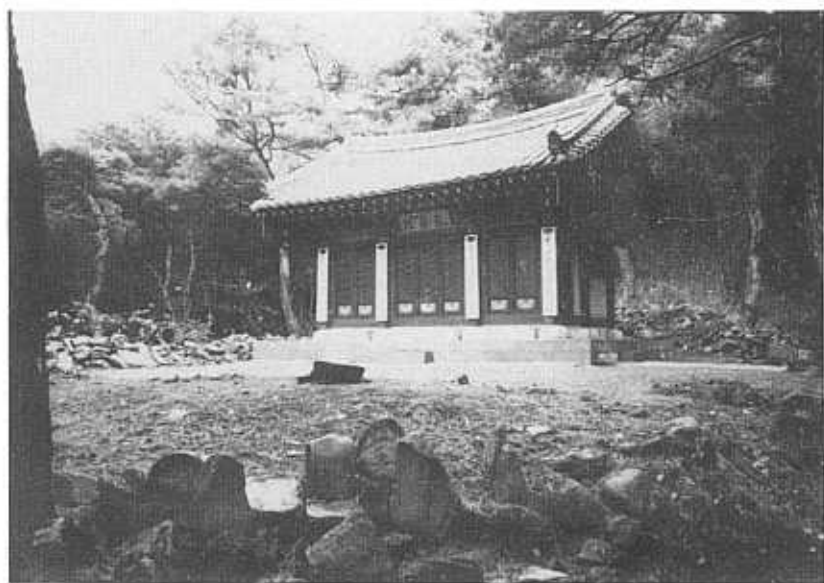
13-1. 국향사 동악제단

土壇만이 남아 있던 곳에 건물을 지어 「東岳壇」을 설치하였는데 正面 3間, 측면 2間 규모의 맞배집이다.

좌·우에 防風板이 있고 새로 지은 집이어서 단정하다. 주변은 돌담으로 에워싸 神壇의 분위기를 보이고 있다.

가까운 곳에 國享寺가 있고 또 시에서도 이곳을 잘 유지하고 있으므로 보존이 양호하다. 祭典의 儀式과 山岳信仰, 토속신앙등 여러 가지 민속학적인 입장에서 주목할만한 유적이라 하겠다.

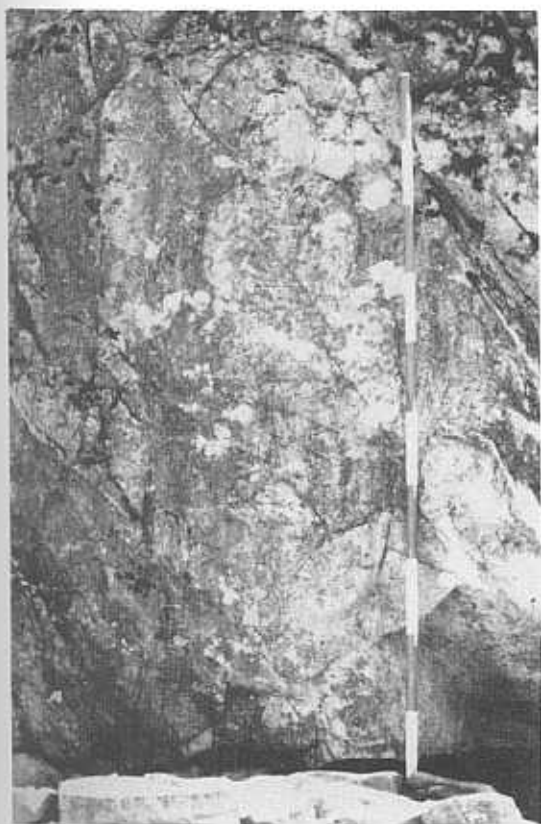
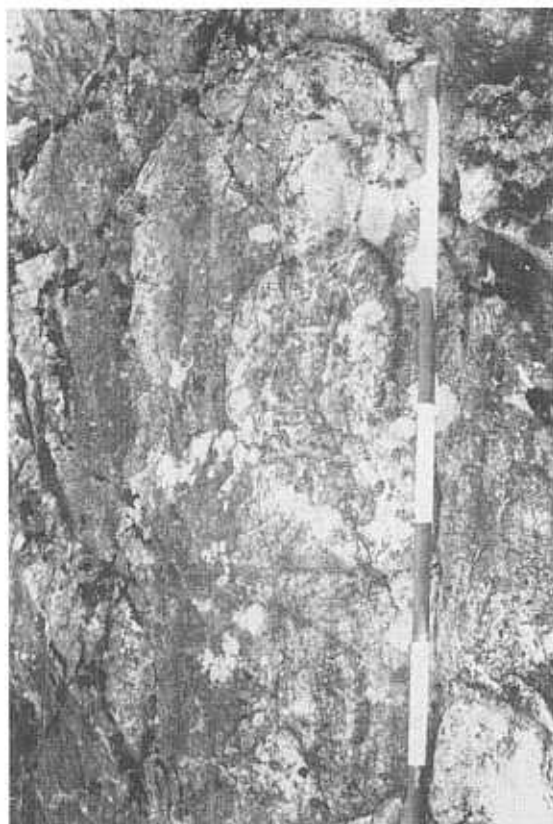
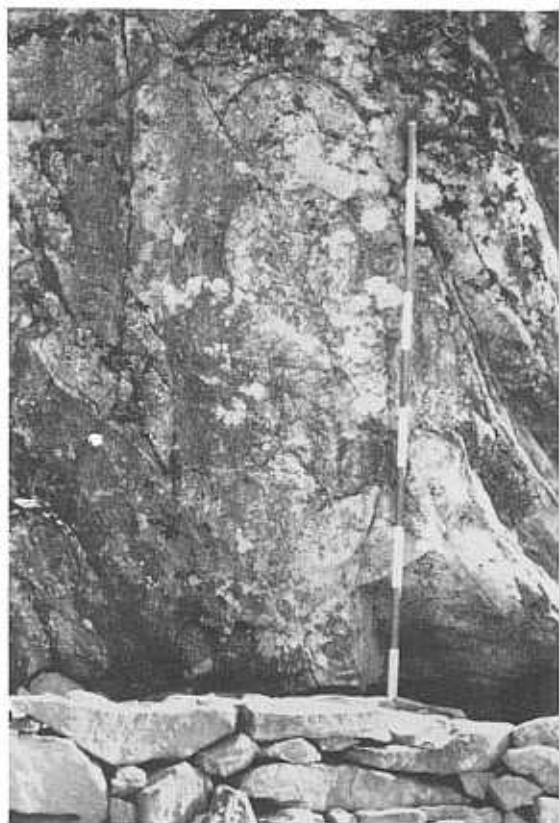
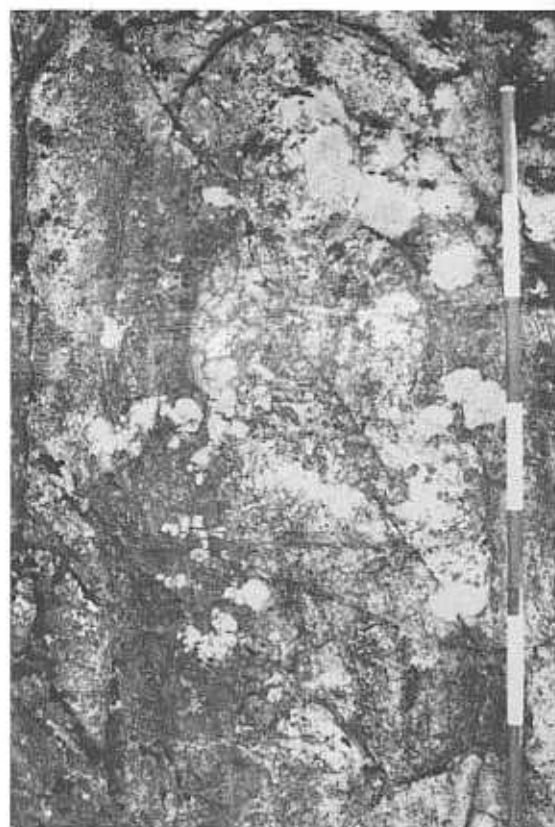
14-1. 입석사 마애여래좌상

全高 1.18 m의 마애불로 연화좌와 광배를 구비하고 있다. 연화좌는 單葉의 仰蓮이고 광배는 頭身光으로 구분되어 있다. 法衣는 通肩이며 手印은 오른손을 가슴에 들고 왼손은 앞으로 뻗고 있다. 3.1 m 높이의 암벽에 금이 가고 불상 자체에도 마손이 심하여 각부의 조각을 자세히 살필 수 없음은 유감이다. 그러나 각부의 양식이나 조각수법으로 보아 조성연대는 고려 초반으로 추정된다.

앙련좌를 구비하고 원형의 두광까지 갖추고 있음이 주목된다. 주변 암벽에는 아무런 시설물의 흔적도 보이지 않는다.

현재 마멸이 심한데 앞으로의 보존을 위하여 雨露를 피할 수 있는 架構를 설치하였으면 좋겠다.

연대도 고려초반으로 올라감으로 지방문화재로 지정 보존함이 좋을 것으로 사료된다.

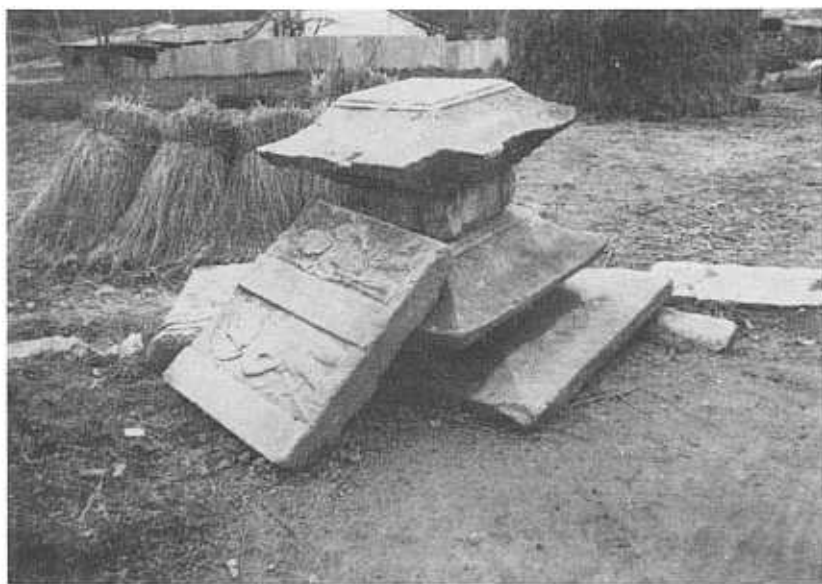
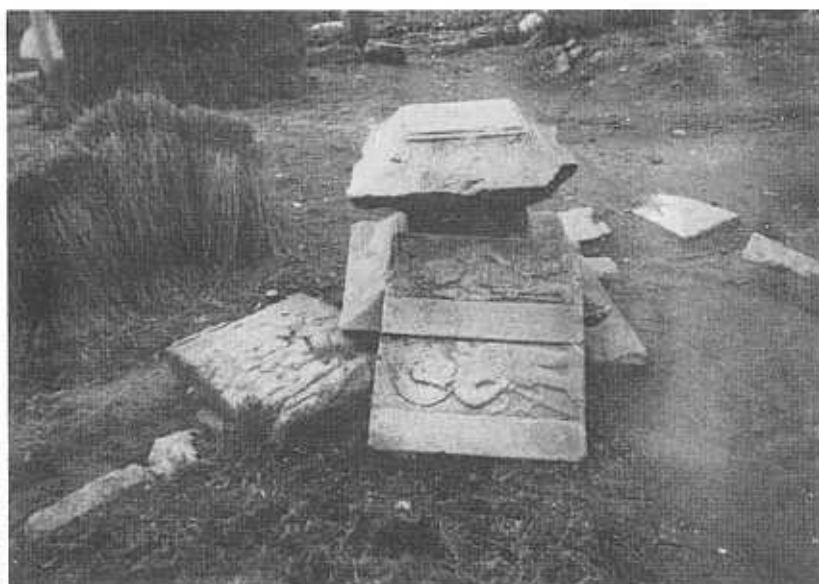
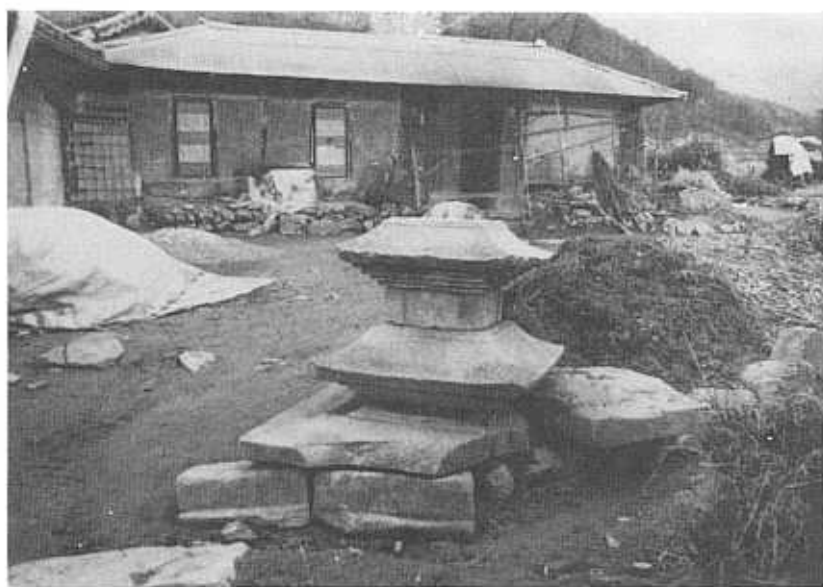
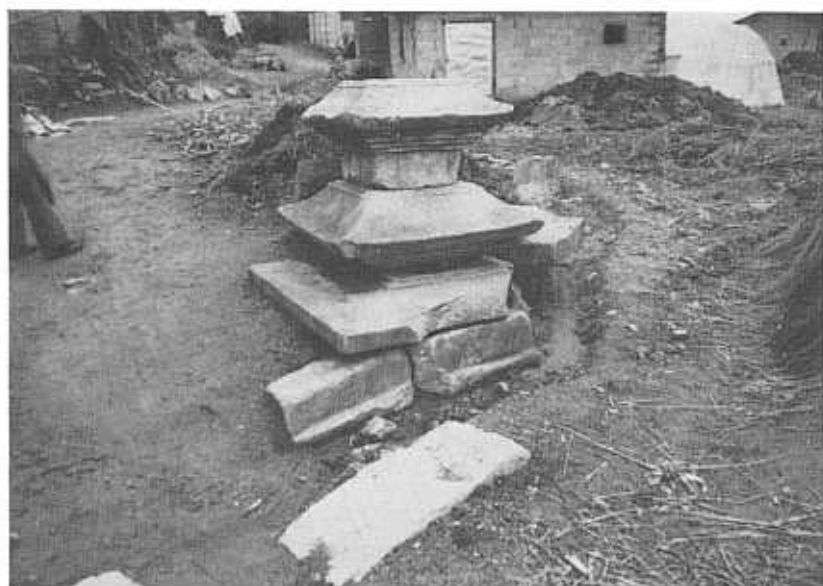
15-1. 부흥사지 석탑재

현재 남아있는 부재는 하층기단과 상층기단 면석 일부, 옥개석 2 석과 탑신석 1 석 뿐이다. 기단부재에서 주목되는 것은 八部神衆像이 조각되어 있는 점이다. 즉 각면에 양우주와 1 탕주가 있어 1 면에 2 軀씩의 神像을 배치하였다는 것이다. 탑신에는 양우주가 있고 옥개석받침은 4 단이다. 기단갑석 상면은 合角線이 뚜렷하다. 이 석탑은 神像의 조각과 탑신부의 짜임으로 보아 고려 초반의 건립으로 추정된다.

탑신석의 높이가 17 cm인 점으로 보아 상층부의 탑신으로 추측된다. 특히 상층기단면석에 神像이 원형두광을 갖추고 있어 주목된다.

비록 완전한 석탑이 아니고 몇 개의 부재에 불과하나 기단부의 조각이 주목되는 탑으로서 原城地區 불교유적 연구에 중요한 자료가 될 것이다. 주변 경작지에서 많은 기와편과 석재가 출토된다는 증언이 있으므로 이곳 일대를 발굴 조사하여 사찰의 규모와 성격을 밝혔으면 좋겠다.

현재 노출되어 있는 각 부재는 원씨가 잘 보관하고 있으므로 보존은 양호하다.

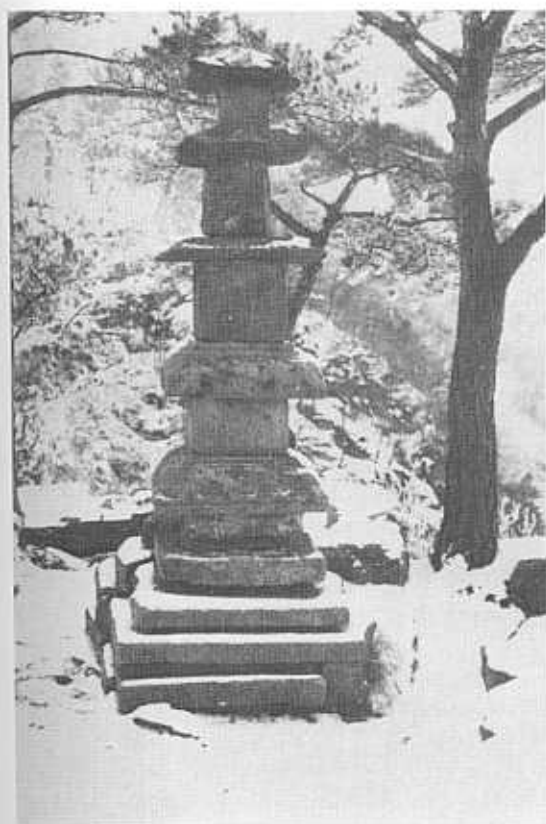
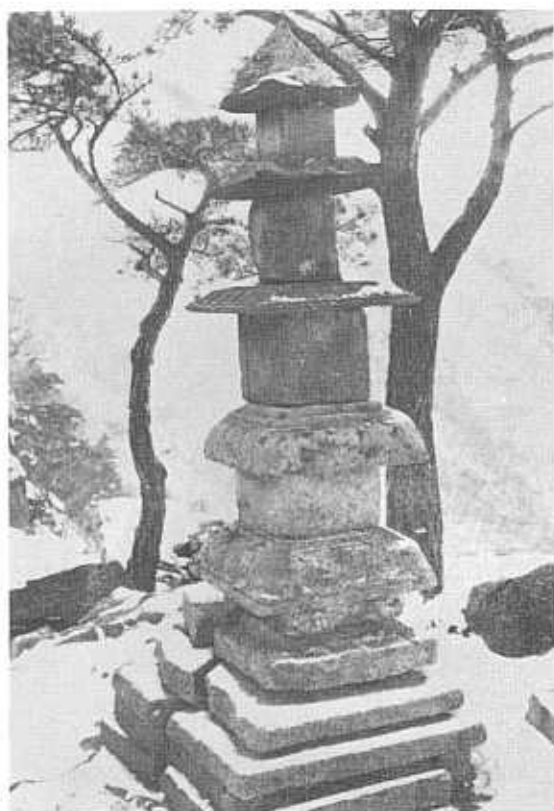
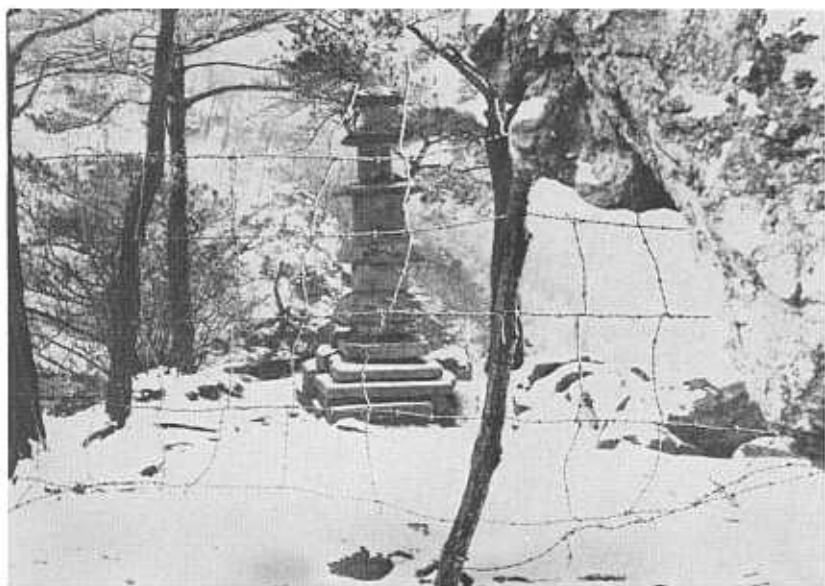
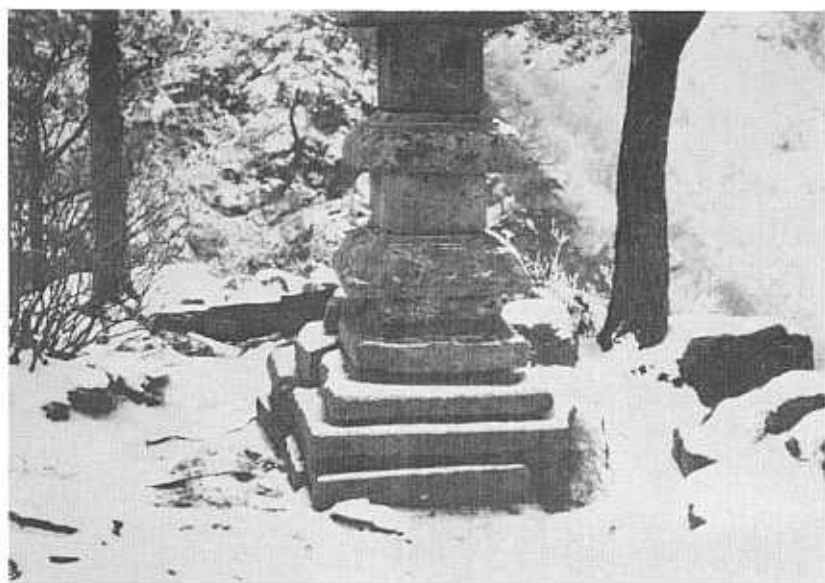
16-1. 원성 홍양리 석탑재 (입석사탑)

現 全高 2.2 m이나 원형이 아니다. 현재의 구성으로 보면 화강암 기단위에 2枚의 板石을 끼워놓고 그 위에 화강암으로 조성한 연화대석 2枚와 탑신석 2石을 놓았는데 여기에 蓮瓣은 단엽이며 탑신에는 양 우주가 모각되었다. 이 위에는 3枚의 靑石部材가 있는데 1枚는 연화문이 돌려지고 2枚는 옥개받침까지 刻出된 옥개석이다. 비록 혼용된 석탑이라도 각 부재의 조성연대는 고려시대 전반기로 추정된다.

특히 이 탑에서 주목되는 것은 3枚의 靑石塔部材인데 고려시대에 이르러 유행을 보게된 청석탑의 一例를 이곳에서 볼 수 있는 점이 주의를 끈다.

현재 寺刹측에서 이 石塔에 근접하지 못하도록 철망을 쳐 놓아서 보존은 양호하다. 그러나 현재의 상태가 원형이 아니고 건립순서가 정확하지 않으므로 앞으로 해체하여 각기 2基의 석탑을 정확한 순서로 복원하였으면 좋겠다.

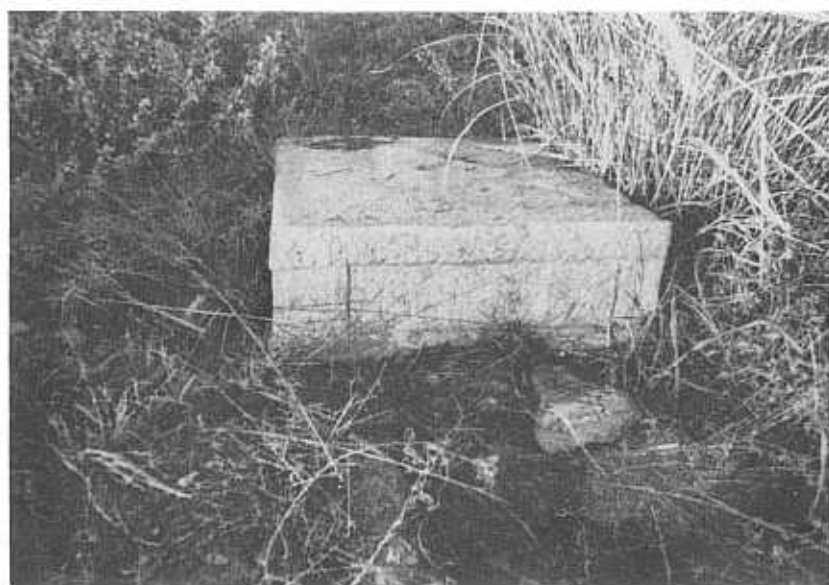
18-1. 원성 수암리 석탑재

기단석은 형태로 보아 하층기단으로 추측된다. 全高 30 cm, 한변의 길이 127 cm의 규모로 보아 하층기단석이 분명한데 하단에는 굽형이 돌려지고 상단에는 갑석형이 모각되었다. 그리고 양 우주(폭 15 cm)가 있고 1 탱주(폭 17 cm)가 모각되었다. 이러한 형태로 보아 조성연대는 고려 전반기로 추정된다.

하층기단의 규모로 보아 그리 큰 석탑은 아니었을 것으로 짐작되는데 하층기단 면석에 탕주가 모각된 것은 시대가 떨어지지 않는 것으로 주목된다.

이곳 일대를 발굴조사하여 사찰의 규모와 성격을 밝혔으면 좋겠다. 현재는 기단부재만이 남아 있으나 이곳 지역의 불교유적 연구에는 좋은 자료라 할 것이다.

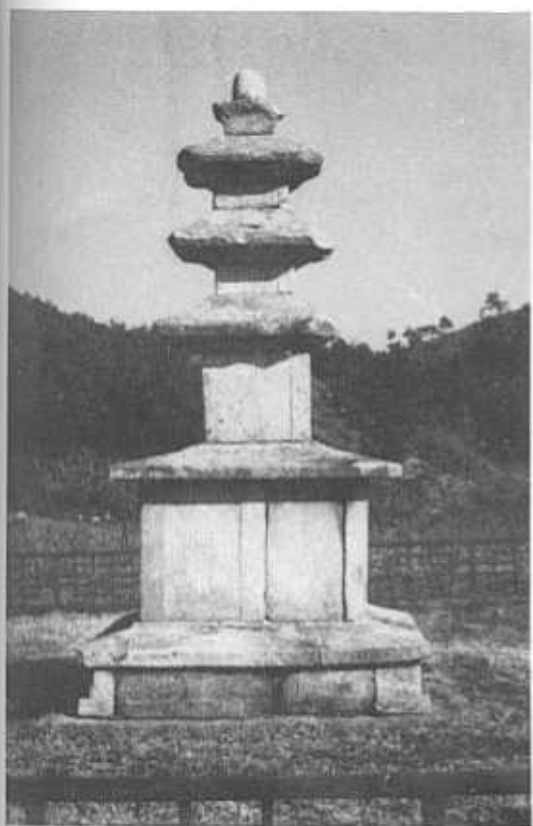
25-1. 홍법사지 3층석탑

現高 3.69 m의 中形석탑으로 方形重層의 일반형석탑이다. 2층 기단위에 3층의 탑신을 형성하였는데 하층기단에는 각 면에 眼象 3區씩을 배치하고 상층기단은 양 우주와 1탱주를 모각해 놓았다. 탑신은 身·蓋 각 1石씩인데 각층 탑신에는 양 우주가 모각되었으며 특히 초층탑신 南面에는 門扉와 자물통이 새겨져 있다. 옥개석은 받침이 4단씩이며 낙수면은 상단부가 급경사이다. 相輪部는 노반 1석뿐 만이다. 건립연대는 고려초기로 추정된다.

보물 제 464 호로 지정되어 있으므로 보존이 양호한데 이곳 興法寺址에 대한 구체적인 조사는 아직 이루어지지 않고 있다. 이곳에는 거대한 石築이 원형대로 잘 남아있고 法堂址도 위치를 알 수 있으므로 일대를 발굴 조사하여 고려초기 寺院의 규모와 성격을 밝혔으면 좋겠다.

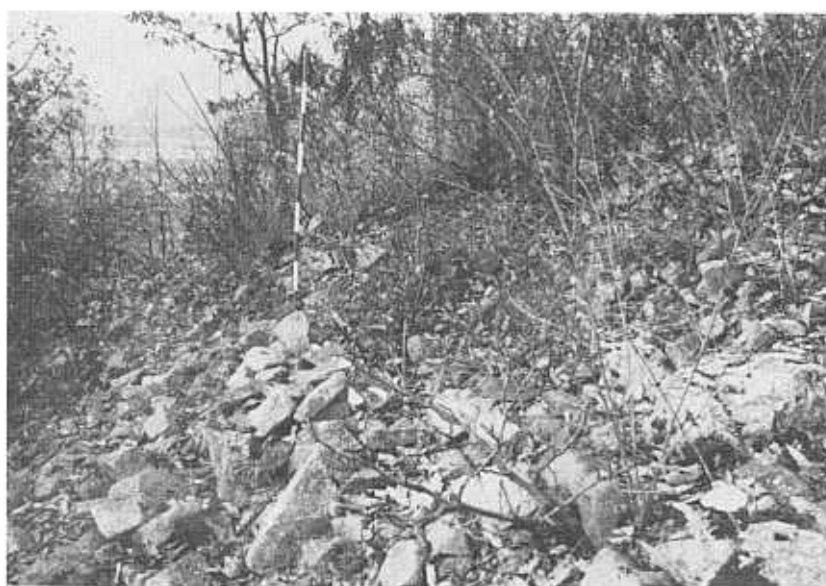
26-1. 전횡성 (서쪽 성터)

이山城의 水口는 북쪽이 되는데 과연 북쪽의 왕건을 맞아 싸울 수 있었는지는 의문이다. 성벽은 2 m ~ 2.5 m ~ 3 m의 완전한 부분도 있으나 대부분은 모두 허물어졌다. 약 100 m 길이의 石城址를 살필 수 있는데 古代의山城임은 분명한 것이다.

古式을 보이는 山城이고 특히 평야지대에 남아있는 요충으로서의 石城이므로 잘 보존하기 위하여서는 지방문화재로 지정하였으면 좋겠다.

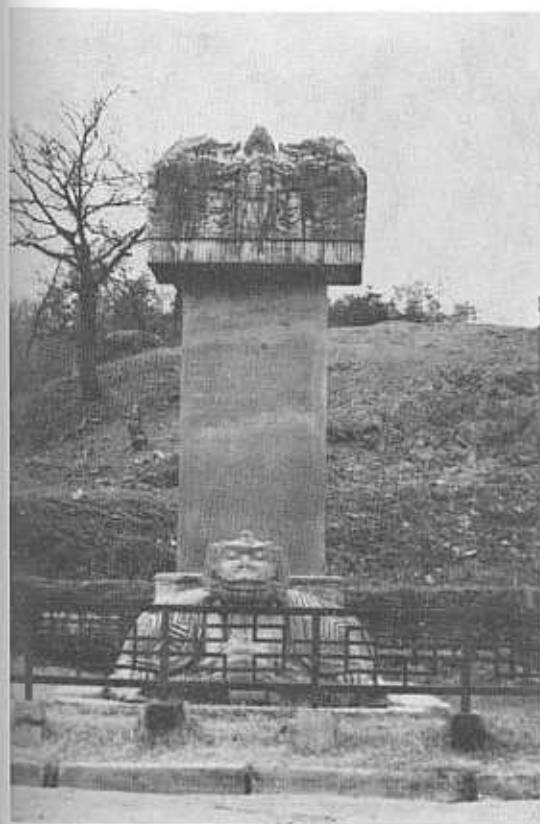
29-1. 거문사 원공국사 승묘탑비

龜趺위에 碑座를 마련하여 碑身을 세우고 螭首를 얹어 놓은 신라 이래의 일반형 석비의 형태이다.

全高 4.85 m의 규모로 귀부는 靜的이며 이수 또한 생동감이 감소되고 있다. 이것은 아마도 10 세기의 초기적인 作風에서 떨어진 현상이 아닌가 한다. 그러나 비좌의 眼象이나 이수의 龍頭, 雲紋 등은 당시의 조각을 대표하는 것으로 역시 주목해야 할 것이다.

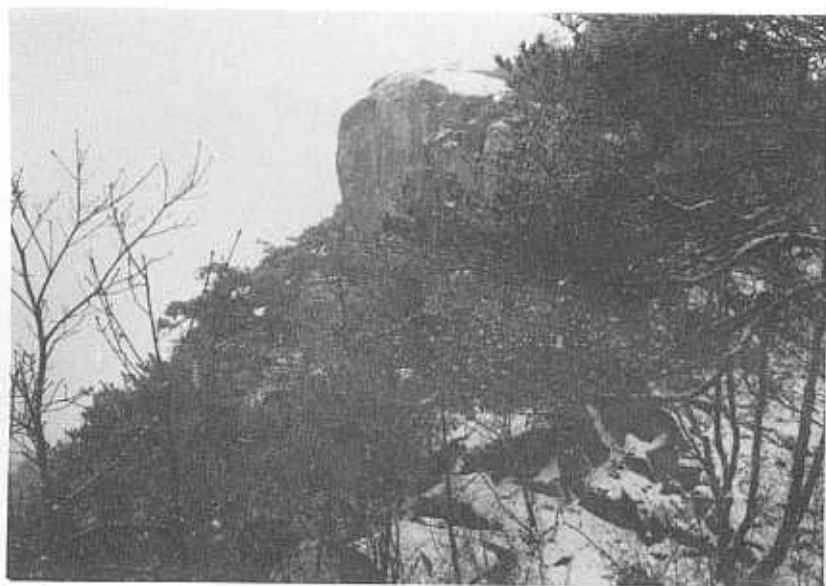
39-1. 원성 주포리 마애여래좌상 (원경)

佛像은 全高 약 10 m인데 화사한 연화좌 위에 결가부좌한 여래상이다. 연화좌는 양련으로서 겹겹이 중첩된 연봉형으로 이루어졌으며 중심부에는 마손으로 조각이 희미하고 좌·우 양단부만이 뚜렷하다. 素髮의 머리위에는 낮은 육계가 있고 相好 각부는 릴리프가 강하여 鼻樑이 오목하다. 양쪽 눈은 정면을 바라보고 있으며 두키는 길다랗고 목에는 三道가 둘러져서 위엄이 있어 보인다. 法衣는 通肩인데 오른쪽 어깨부분의 암벽에 금이가 있고 부분적으로 파손되었으며 胴體부분에 두꺼운 靑苔가 끼고 마멸이 심하여 手印과 衣文등의 조각이 선명하지가 않다. 그러나 전체적으로 보아 조성연대는 고려시대 전반기로 추정된다.

신도들과 등산객들이 많이 모여들고 있기 때문에 보존은 그런대로
양호하나 지방문화재로 지정 보존했으면 더욱 좋겠다. 그것은 규모가
큰점과 고려 초반의 마애불이기 때문인 것이다.

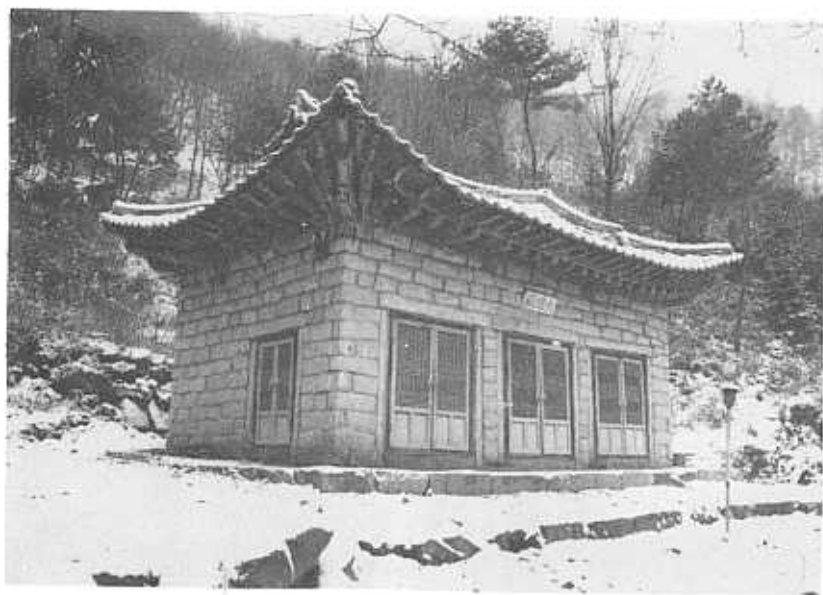
40-1. 현 황산사 대웅전

현재 黃山寺가 자리잡고 있는 일대가 옛 黃山寺 절터이다. 지금의 황산사는 석조대웅전, 목조산신각, 요사채등 3棟의 건물이 있는데 이 밖에 흩어져있는 석조물은 모두 옛 황산사 유물인 것이다.

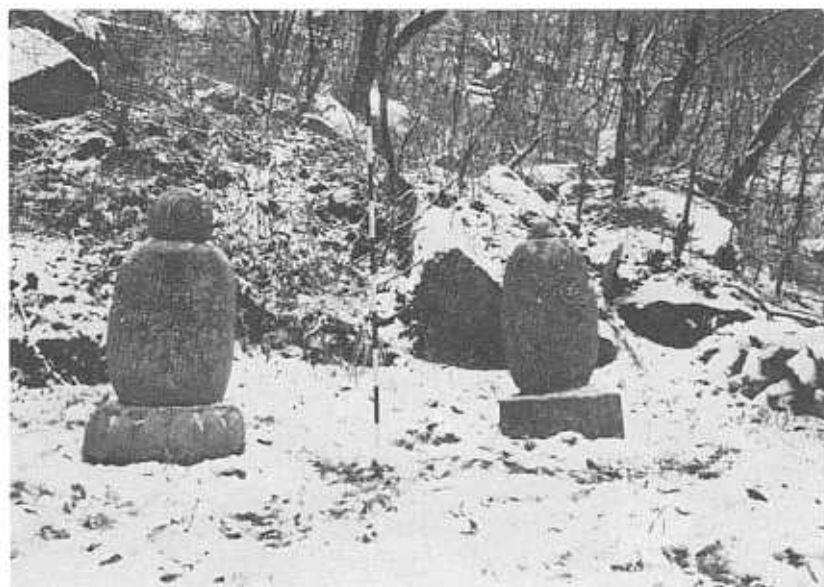
40-4. 황산사 부도밭

이 밖에 석조부도 2基가 있는데 鶴西堂浮屠(全高 1.5 m)와 西應堂浮屠(全高 1.42 m)이다. 이들은 石鐘形부도로 台石 1石, 탑신 1石으로 구성되어 있다.

특히 鶴西堂부도는 台石과 寶珠에 큼직한 앙련이 새겨져 있어 주목된다.

옛 황산사터는 이미 파손되었으나 경내에 흩어져 있는 석조물들을 수습 관리하였으면 좋겠다.

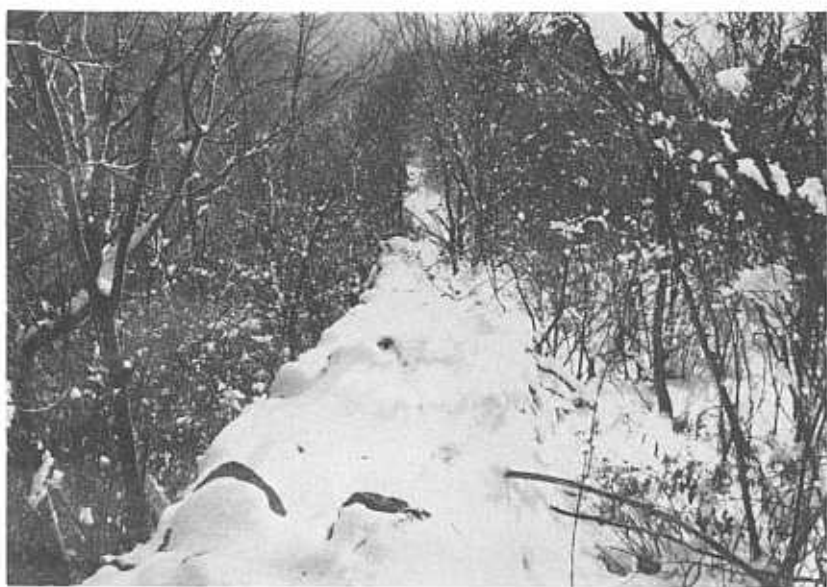
41-1. 영원산성

鵠鷗寺 바로 뒷편 산 능선에 축성한 石城인데 밖의 벽은 절벽을
이루고 안쪽은 낮은 편이다.

성벽은 외벽이 3 m 내외, 내벽은 2 m 내외로 축성한 것인데 東門址의 구조가 특히 주목된다.

山中이어서 인위적인 훼손은 없을 것이나 古代의 石城인 점과 특히 삼국사기에 보이는 궁예와 양길을 관련시켜 본다면 지방문화재로 지정 보존할 가치가 있지 않을까 한다.

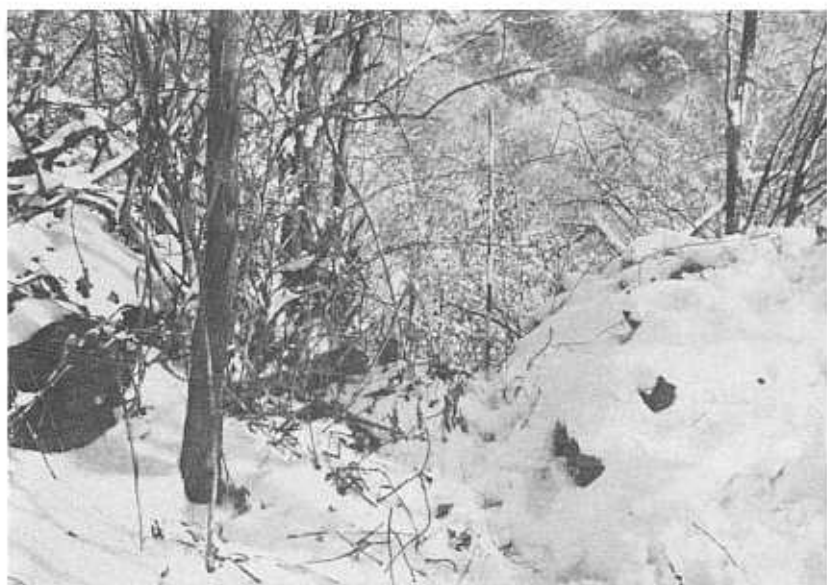
41-2. 영원산성 통문지

현재 東門址라 칭하는 곳이 있어 폭 1.64 m가 틀려 있는데 이것
은 고식의 출입문을 연상케 한다.

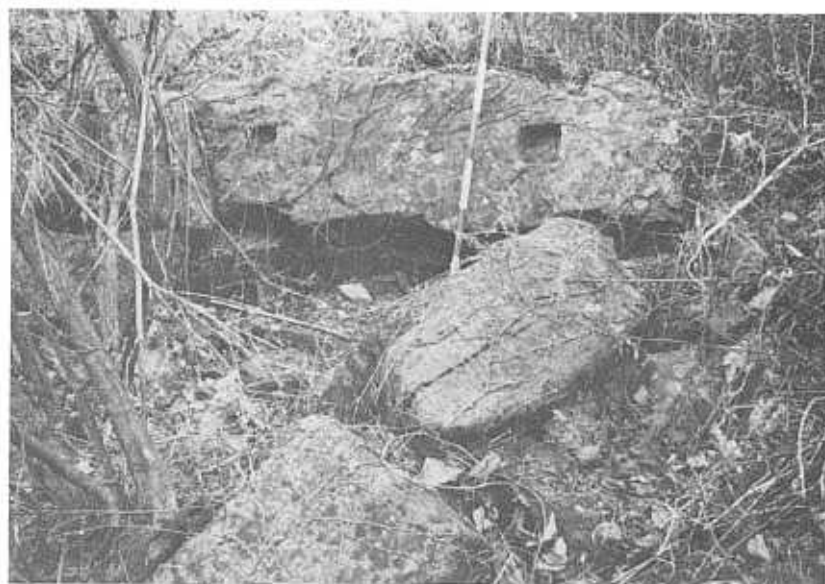
42-1. 하미산성 서문지

이 城에는 西門址와 北門址가 있는데 모두 3 m내외의 통로를 이
루고 있다. 城內에는 건물의 초석으로 보이는 자연석이 정연하게 놓
여있는 대지가 있고 샘물이 솟고 있는데 샘에는 80 cm × 90 cm 규모
의 石築이 남아 있다.

특히 주목되는 것은 北門과 西門址인데 여기에는 높이 1.8 m 내외의 석축이 정연하고 西門址에는 시설물이 있었던 方形孔이 있는 部材가 있다.

깊은 산속이어서 인위적인 훼손은 없을 것이나 古代의 석성인 점과 특히 삼국사기에 보이는 궁예와 양길을 관련시켜 본다면 지방 문화재로 지정 보존할 가치가 있지 않을까 한다.

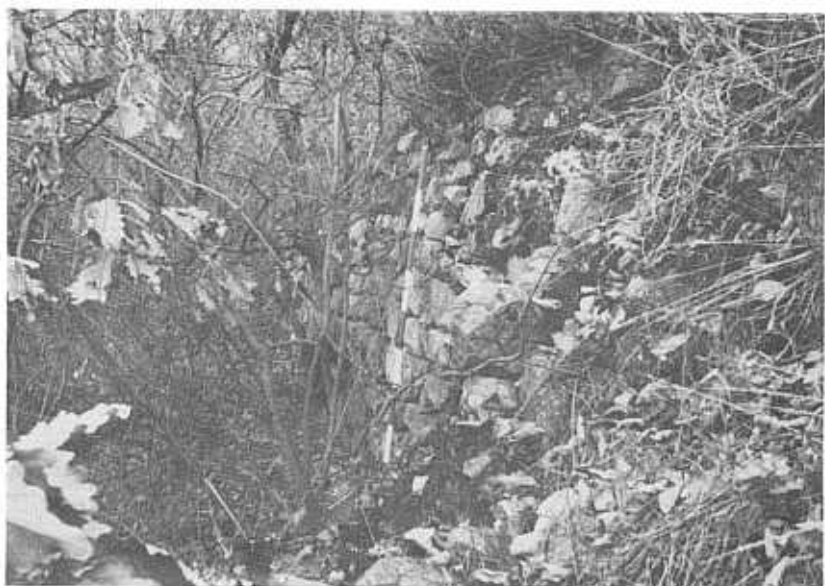
42-2. 하미산성 성벽

金垜里 뒷산 능선을 따라 축성한 石城인데 이곳은 바로 원주와 제
천을 연결하는 길목이 된다.

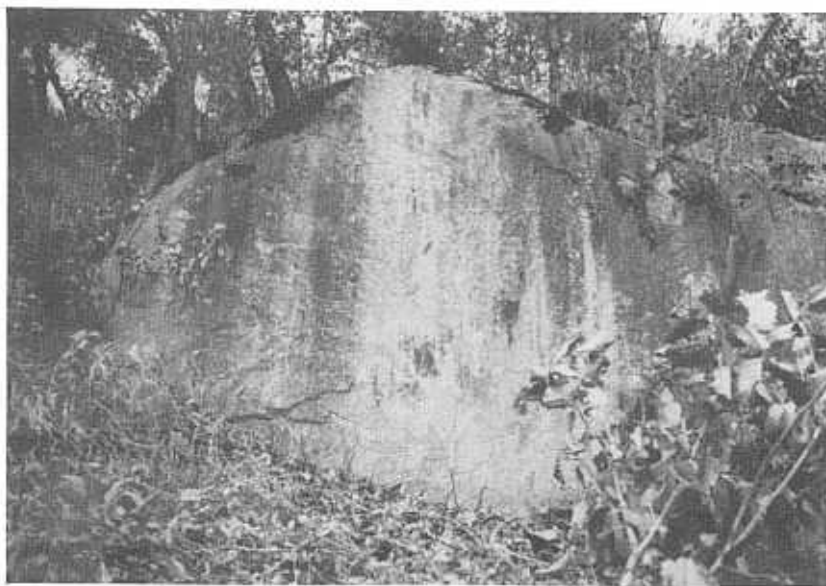
50-1. 원성 교항리 마애보살좌상

높이 3.7 m, 넓이 6.2 m 크기의 암벽에 가득히 조각하였는데 보살의 높이는 3.5 m이다. 이 보살은 측면상으로서 머리에 보관을 썼는데 하단에 좌·우로 관대가 보인다.

寶髮의 표현이 부드러우며 相好는 원만상으로 양미·안파 비량등은 잘 남아 있으나 입은 파손되었다. 목에 三道가 둘러지고 天衣는 편단하였으며 오른발을 구부려서 얹고 왼발은 직각되게 펴 왼손을 받치고 있다. 각부의 조각수법으로 보아 조성연대는 고려 전반기로 추정된다.

특기할 것은 왼손을 넓게 펴고 그 위에 연꽃등의 공양물을 올려 놓아 오른손으로 이것들을 잡고 있는데 이러한 형상은 흔한 것이 아니다.

현재까지는 알려지지 않아 보존이 양호한데 지방문화재로 지정하여 보존하는 것이 좋을것 같다. 그것은 비록 線刻이나 측면상을 취하고 공양물이 있는 특이한 형태이기 때문이다.

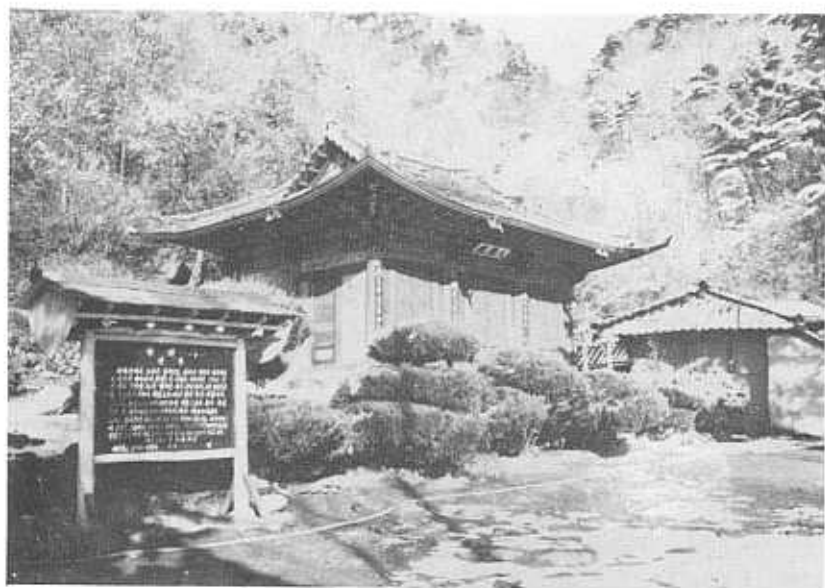
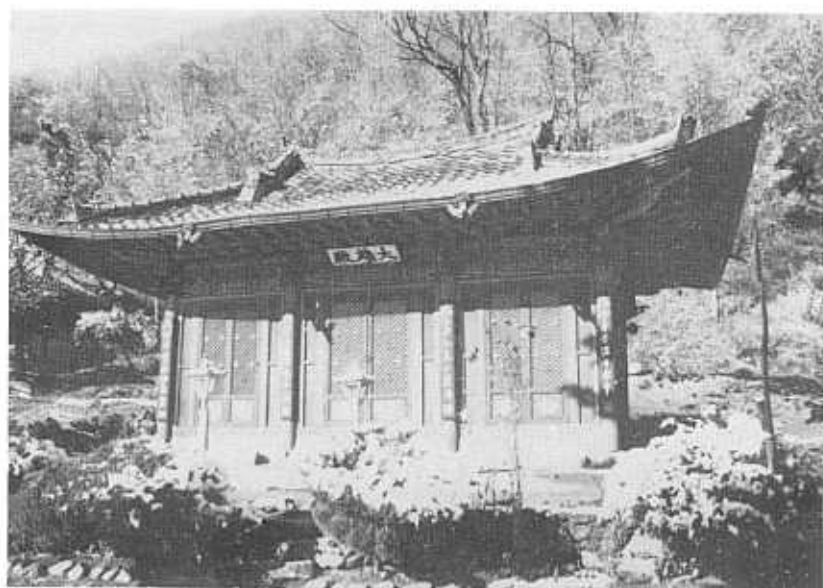
51-1. 영원사 대웅전

대웅전은 正面 3間, 측면 2間 규모의 八作집으로 한식 골기와가 아니고 왜식 기와기붕을 이루고 있다.

石築址로 보아 오래인 역사를 지니고 있음을 알 수 있는데 발굴 조사를 실시하지 않으면 창건 당시의 원위치등을 밝힐 수가 없을 것 같다.

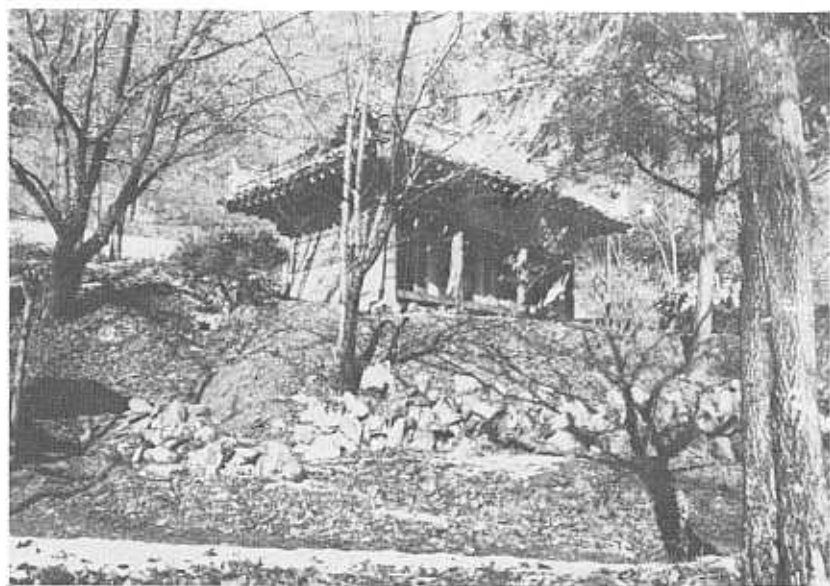
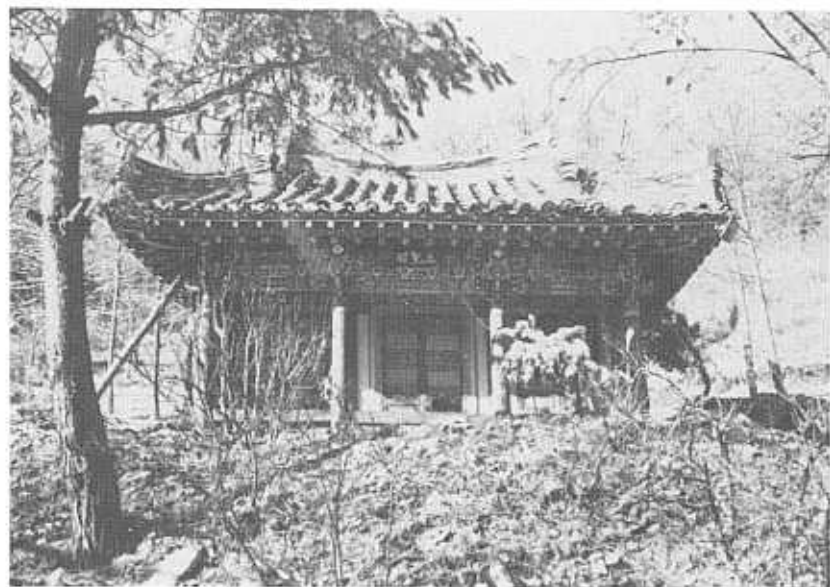
51-3. 영원사 삼성각

三聖閣은 正面 3間, 측면 2間 규모로 八作지붕인데 한식 골기와를 얹고 있다.

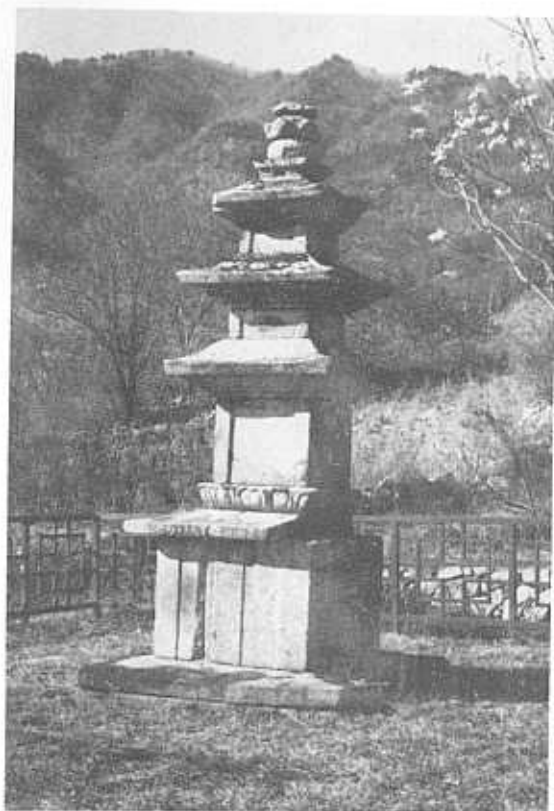
52-1. 원성 용곡리 3층석탑

단층기단위에 3층의 탑신을 형성하고 정상에 상륜부를 장식한 일반형 석탑이다. 기단면석에는 양우주와 1탱주가 모각되고 2枚板石으로 짜여진 甲石 상면에는 괴임대가 마련되었다.

그리고 甲石 위에는 1枚板石으로 조성된 仰蓮괴임석이 끼워져 있어 주의를 끈다. 탑신부는 身·蓋 각 1석씩으로 조성하였는데 탑신에는 양우주가 있고 옥개석 하면에는 받침이 4단씩 마련되어 있다. 相輪部는 노반과 복발, 보개등이 남아 있다. 전체적으로 보아 건립 연대는 고려시대 전반기로 추정된다.

現高 3.3 m의 中形塔인데 특히 주목되는 것은 甲石위에 끼워진 연화괴입석이다. 이러한 例는 고려시대에 이르러 前代보다 유행된 것이다.

당국에서 보호철책을 돌려놓고 잔디를 심어놓아 보존은 양호하다. 그러나 주변 일대를 발굴조사하여 사찰의 규모와 성격을 밝혔으면 좋겠다. 그리고 이 석탑이 특이한 양식이고 원형인 점으로 보아 보물로 지정 보존할 가치가 있다고 사료된다.
