中原文化圈遺蹟精密調查報告書

原州市・原城郡

1985. 12

檀國大學校 博物館

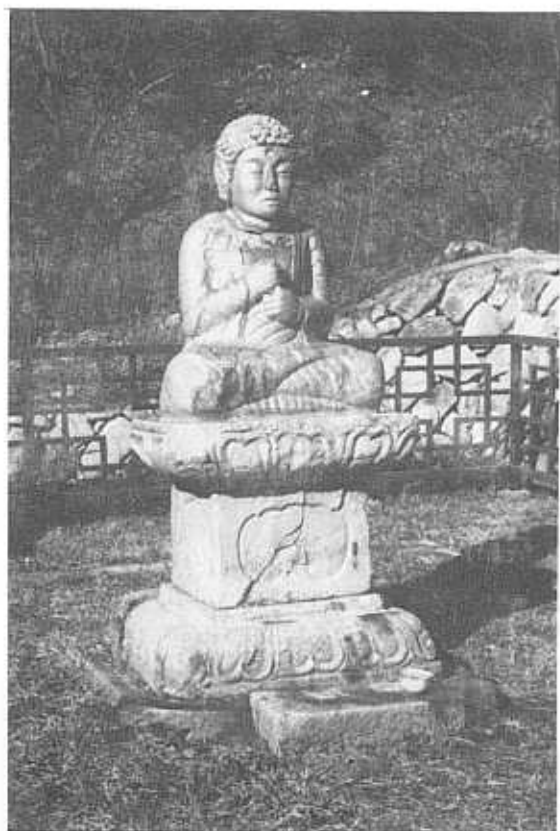
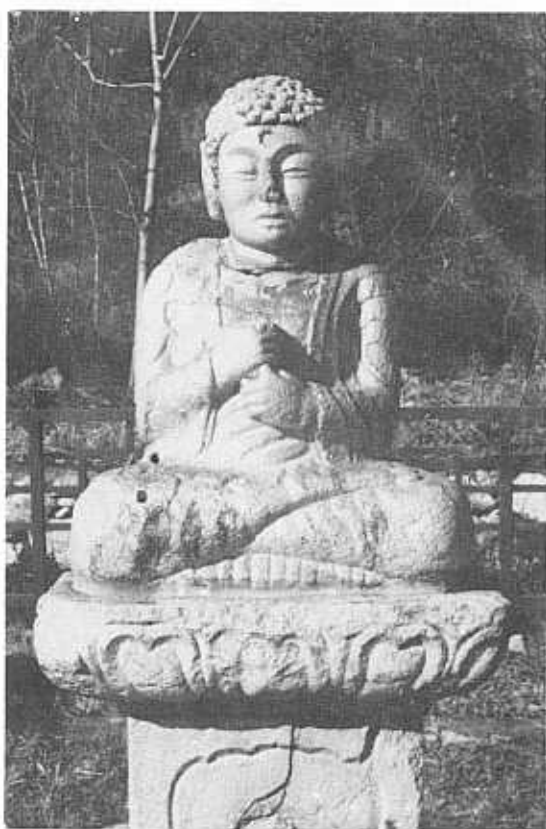
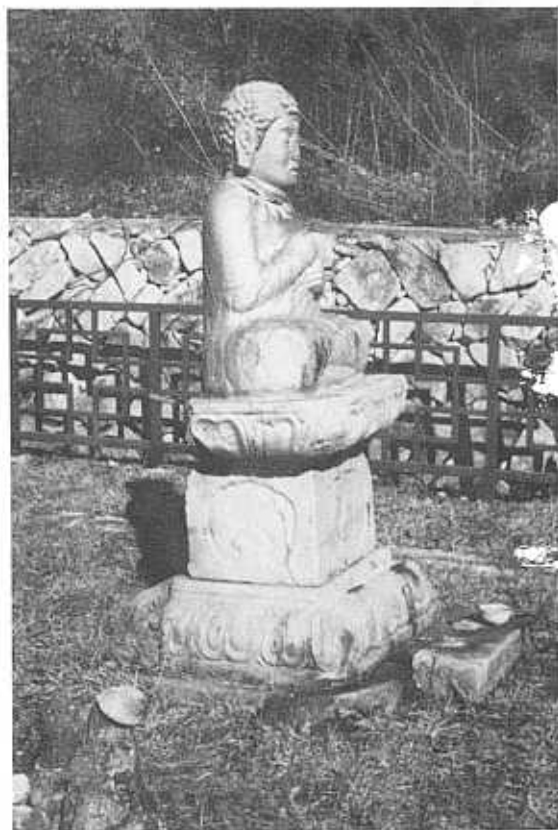
53-1. 원성 용곡리 석불좌상

광배는 없으나 方形의 좌대위에 좌상이 봉안되어 있다. 全高 1.9 m, 좌상높이 94 cm의 中形佛像이다.

좌대의 하대에는 伏蓮을 돌리고 중대석에는 큼직한 眼象을 장식하였으며 상대에는 單葉仰蓮을 장식하였다.

좌상은 나발이며 相好의 각부는 정제되었고 큼직한 白毫孔이 있다. 法衣는 通肩이며 手印은 지권인을 結하여 비로자나불임을 알 수 있다. 각부의 조각으로 보아 조성연대는 고려전반기로 추정된다.

이 石佛에서 주목되는 것은 方形의 좌대인데 方形座台는 신라말부터 고려시대에 이르기까지 많이 유행되었던 양식이었다.
