거돈사지 3층석탑

정밀실측 및 수리공사보고서

거둔사지 3층석탑은 통일신라후기의 석탑으로서 하부에 가구식 기단을 설치한 양식으로 보물 제750호로 지정(1983. 12. 27)되어 있다.

1999년 원주시청의 의뢰로 무진종합건축사사무소에서 거둔사지 3층석탑 보수공사 설계용역과 해체 정밀실측을 하였고 신진종합건설(주)에서 시공을 하게 되었다.

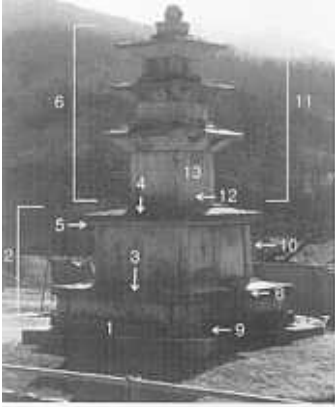
<그림 2> 탑의 남동면

오랜 세월에 걸친 자연적인 풍화작용과 인위적인 영향에 의해 석탑은 부분적으로 매우 심하게 훼손되어 있으며 특히 흙으로 다져진 지반의 약화등에 의하여 하층의 불균형이 형성되어 구조적으로 매우 불안정한 상태에 있다. 풍화 및 훼손 현상을 부위별로 살펴 그 원인을 파악하고 해체, 복원시의 처리에 대하여 적절한 대책을 제시하고자 한다.

- ① 지대석과 하대저석(그림 2-1) : 매우 검게 변색되어 있으며 지대석의 왼쪽의 것은 약간 내려 앉아 간격이 벌어지고 있다(사진 14¹⁴⁾).
- ② 하대중석(그림 2-2) : 좌우측의 우석들과 간격이 벌어지고 있으며 부분적으로 위에서 흘러내린 토양수에 의해 검게 변색되어 있다(사진 14).

- ③ 하대갑석(그림 2-3) : 전체적으로 검게 변질되어 있을 뿐만 아니라 좌측 갑석의 모서리 부위가 크게 깨어져 나갔으며(사진 14, 15¹⁵⁾) 부분적으로 이끼가 심하게 번식하여 검게 변색되어 있다(그림 2-4).

- ④ 상대중석(그림 2-5) : 전체적으로 우백색을 띠나 부분적으로 연갈색의 풍화면을 보이며(사진 14) 아래 부위와 오른쪽 우석에 녹색과 검은색의 이끼들이 많이 번식하여 얼룩이 진 것 같은 양상을 보여주고 있다(사진 14).

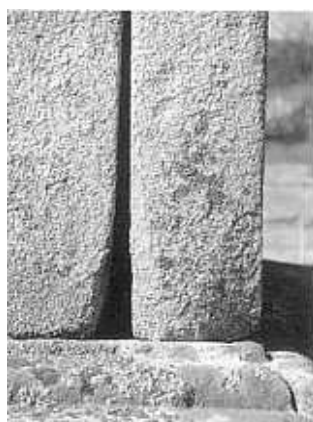
<사진 24>

진 19¹⁹⁾, 20²⁰⁾)와 하대중석의 중앙부(그림 2-10, 사진 18, 21²¹⁾, 22²²⁾)는 부분적으로 검게 변색되어 있다. 하중의 불균형에 의해 생성된 것으로 생각되는 균열들이 여러 곳에 발달되어 있다. 하대중석의 오른쪽 모서리 부위는 크게 깨어져 있으며(그림 2-11, 사진 19) 하대갑석의 왼쪽 부재의 오른쪽 모서리 부위(그림 2-12, 사진 23²³⁾)에도 작은 균열이 벌어지고 있으며 면석의 아래부위는 깨어져 있다(그림 2-13, 사진 24²⁴⁾).

- 19) 동면 하대갑석의 오른쪽(북동우) 모서리에 발달된 균열.
- 20) 동면 하대갑석의 오른쪽(북동우) 모서리; 균열, 하대중석이 비뚤어져 있음.
- 21) 동면 하대갑석의 왼쪽 : 많은 이끼류들.
- 22) 동면 하대갑석과 중대석 : 많은 이끼류들.
- 23) 동면 하대갑석에 발달된 균열, 갑석 사이가 벌어지고 있음.
- 24) 동면 상대중석의 오른쪽 면석과 우석; 사이가 벌어지고 있음.
- 25) 탑의 동면의 탑신부 : 1층 탑신의 아래 부위에 많은 이끼류들(얼룩).

그러나 동면 하대갑석(사진 23)과 서면 1층 탑신에 발달된 미세한 균열(사진 37)은 그대로 두는 것이 더 좋을 것으로 판단된다. 여러 부재들 사이가 벌어지고 있는데 이는 복원할 때에 구조적으로 안정을 유지하면 해결될 수 있을 것으로 생각된다. 접착제를 사용할 때에는 적어도 (1) 수축과 팽창률, (2) 암석에의 침투정도 그리고 (3) 암석과 조화를 이룰 수 있는 색등을 반드시 고려해야 할 것으로 생각된다.

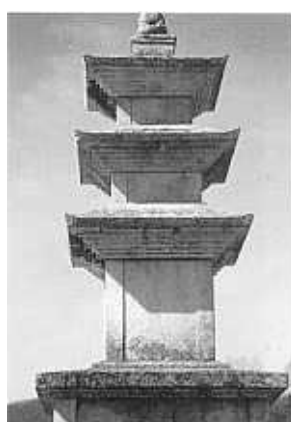
<사진 25>

전체적으로 연갈색 내지 갈색의 풍화면을 나타내고 있으나 1층 탑신 하부(그림 2-14, 사진 25²⁵⁾), 각 층의 옥개석 낙수면은 부분적으로 또는 전체적으로 이끼들에 의해 검게 변색되어 있다.

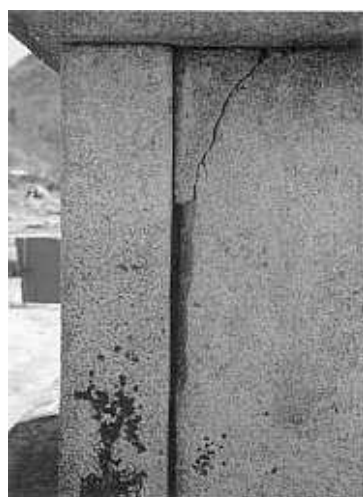
<사진 33>

지대석의 오른쪽 부위는 반쯤 지반 속으로 침하되어 있으며 왼쪽 부재는 북쪽 방향으로 많이 밀려 나와 있다. 이에 의하여 하대저석은 크게 벌어지고 있다(그림 3-7, 사진 31³¹). 또한 하대중석의 가운데 부분은 크게 깨어져 그 사이가 벌어지고 있으며 이에 의해 하대갑석의 두 부재 사이가 크게 벌어지고 있다(그림 3-8, 사진 31, 32³²). 하대저석의 왼쪽 부위는 깨어져 나가고 있으며(그림 3-8) 상대중석의 왼쪽 위 모서리 부위는 크게 깨어져 깨어진 부분이 얹혀 있는 상태이다(그림 3-9, 사진 31, 33³³). 뿐만 아니라 상대중석의 면석과 오른쪽 우석 사이가 아래 부위가 더 많이 벌어지고 있는 양상을 나타낸다(그림 3-10, 사진 34³⁴). 사진 31에서 보는 바와 같이 지대석과 하대저석은 거의 전체가, 그리고 하대중석과 하대갑석은 부분적으로 이끼에 의해 검게 변색되어 있다. 상대중석은 전체적으로 연갈색을 띠나 부분적으로 이끼에 의해 얼룩이 진 것 같은 양상을 보인다. 상대갑석도 이와 비슷한 현상을 나타내고 있다.

33) 서면 상대중석의 왼쪽상부에 균열에 의해 떨어져 나가는 현상.

서면 : 상대중석의 왼쪽 위 모서리 부분(사진 20, 31, 33)과 하대중석의 중간 부위(사진 32)

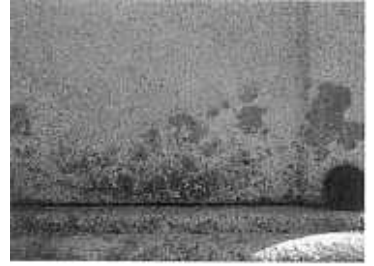
<사진 36>

전체적으로 연갈색의 풍화면을 보이거나 1층 탑신의 하부, 1층 및 2층 옥개석의 옥개받침은 이끼에 의해 검게 변색되어 있다(그림 3-11, 사진 35³⁵). 특히 탑신 아래부위는(그림 3-12, 사진 36³⁶) 녹색의 이끼에 의해 얼룩이 진 것 같은 양상을 보이고 있다. 또 1층 탑신에는 미세한 균열이 발달되어 이를 따라 풍화가 더 많이 진행되어 검게 변색되어 있음을 볼 수 있다(그림 3-13, 사진 37³⁷). 각 층의 옥개석 낙수면에는 부분적으로 많은 이끼들이 번식하여 검게 변색되어 있다.(사진 35)

36) 서면 1층 탑신 오른쪽 아래에 발달된 이끼류들; 얼룩이 진 것 같은 양상.

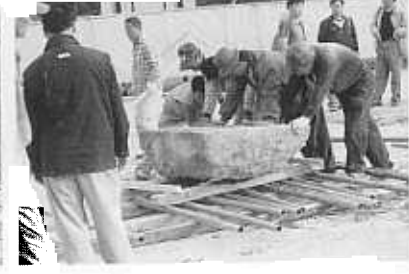
<사진 75> 상대중석 해체 15

중석괴임의 구성 또한 상대갑석 탑신괴임과 똑같은 각 호 각형을 이루고 있으며 각형의 괴임1단의 상하부 폭의 차이는 2mm로서 이로써 사절되었음을 알 수 있고 호형의 괴임2단의 폭은 64mm이며 각형3단의 윗면폭은 24mm이고 상하부 폭의 차이는 4mm로 이 또한 사절 되었음을 알 수 있다. 남서측 부재 상단 모서리가 하대갑석 윗면에서 아래로 빗각듯이 탈락되었으며 탈락된 길이는 156mm정도이며 높이는 62mm정도 남동측부재 하단도 낙수면에서 아래로 쌍S자모양으로 빗각듯이 탈락되었고 높이는 191mm이며, 길이는 405mm정도이다. 북동측부재 상단도 낙수면에서 하부쪽으로 빗각듯이 잘려졌고 길이는 248mm이고 높이는 167mm정도며 탈락된 부분에서 46mm 떨어진곳 균열이 있어 보수가 필요한 실정이다.(사진 75)

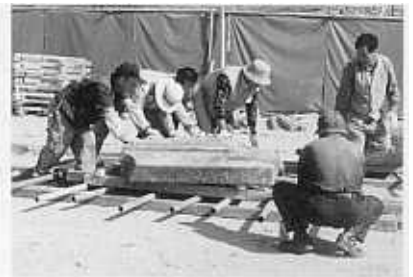
<사진 82> 하대갑석 해체 6

일하고 폭은 493mm(배부른면포함)이다, 단부 및 중앙부에 있는 탕주의 폭과 내밀기 형식은 남측부재와 동일하며 탕주간의 거리는 좌측이 830mm, 우측이 840mm이다. 북측면 부재는 가공수법 및 형식은 남측부재와 대동소이하며 길이는 1,930mm, 폭은 371mm이며 탕주간의 거리는 좌측면이 840mm, 우측면이 820mm이다. 좌 우측에 위치한 탕주의 폭은 265mm이며 중앙부 탕주폭은 270mm로 탕주간 거리는 좌측이 840mm, 우측이 820mm이다. 서측면 부재는 동측면 부재와 가공수법 및 형식이 동측부재와 동일하며 길이는 2,495m, 폭은 423mm(배부른면 포함)이다. 단부 및 중앙부에 있는 탕주의 폭은 270mm이며 형식은 동측면 부재와 동일하다. 탕주간 거리는 좌측면이 835mm, 우측면이 850mm이며 탕주를 기준으로 우측 70mm 떨어진 지점에 균열이 있어 부재가 나뉘어진 상태로 보수가 필요한 부분이다.(사진 82참조) 하대중석 내부에는 2~3켜 정도의 강들로 채워져있는 상태이다.

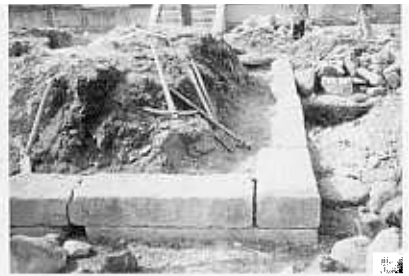
<사진 120> 하대석 해체 3

금번 해체시 서측면 좌측 하대석에서(사진 120참조) 면석을 올려놓았던 홈(폭 약 70mm정도)이 발견되어 이 또한 전시대에 보수가 있었음을 증명하고 있다.

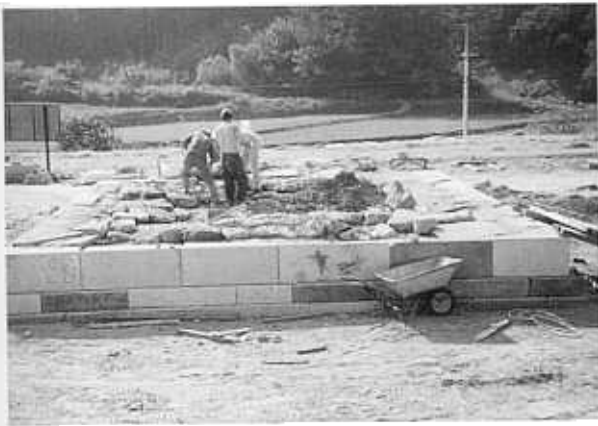
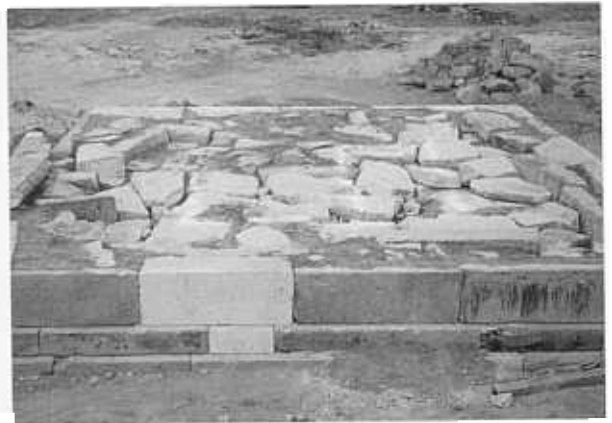
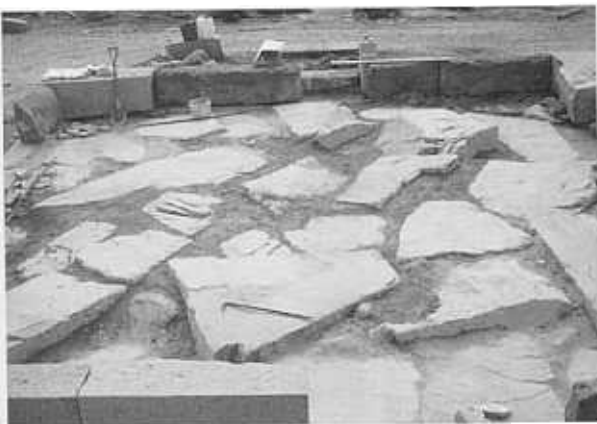
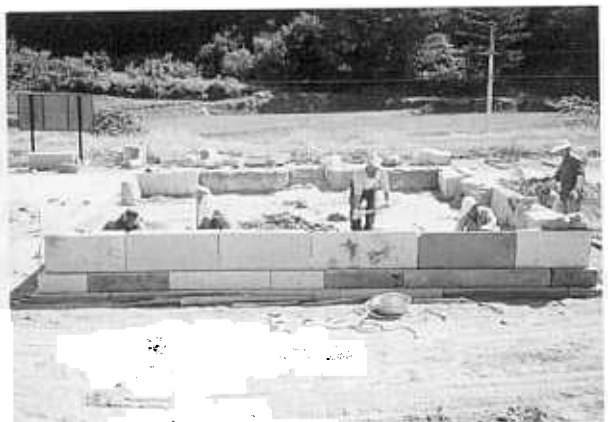
<사진 7> 면석 조립 1

<사진 8> 면석 조립 2

<사진 9> 면석 조립 3

<사진 10> 면석 조립 4

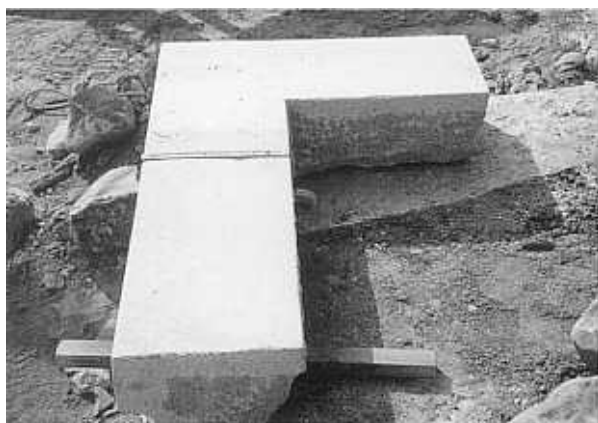
<사진 11> 갑석 조립 1

<사진 12> 갑석 조립 2

기단부 해체시 발견된 기존부재를 토대로 우선 사지발굴시 출토된 부재중 탑의 갑석부재 1구를 찾아 복원하였고, 다른 부재는 기존의 모양과 같게 하여 설치하였다. 갑석의 모서리 부분은 서로 엇물리는 형태가 아닌 ‘ㄱ’자형 형태를 취하여 엇물리는 형태에서 오는 모서리부분의 불합리한 점을 보완하였다.

- ① 복원원형부재의 단면은 $443 \times 235 \times 1,230\text{mm}$ 로 나머지 신재의 가공 및 형태는 원형부재와 같은 형태로 처리하였다.

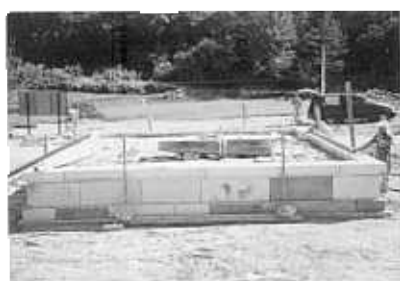
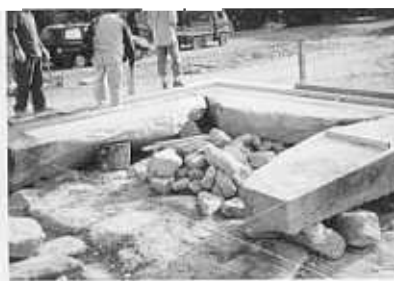
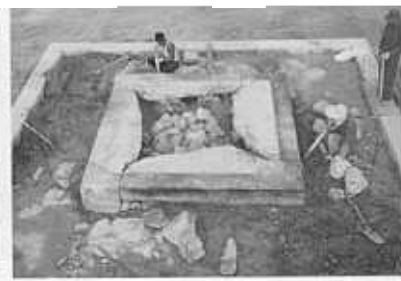
<사진 14> 지대석 조립 1

<사진 15> 지대석 조립 2

<사진 16> 지대석 조립 3

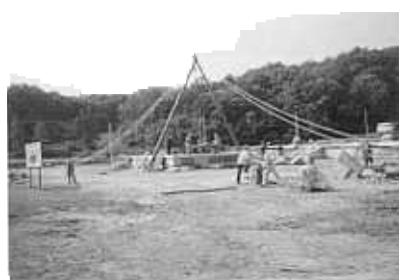
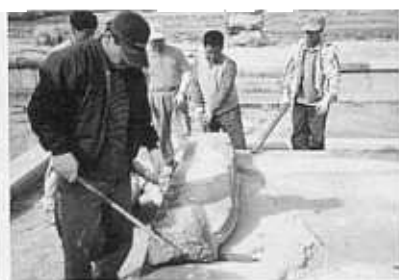
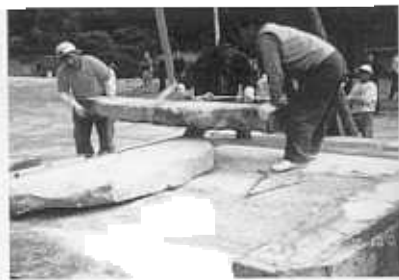
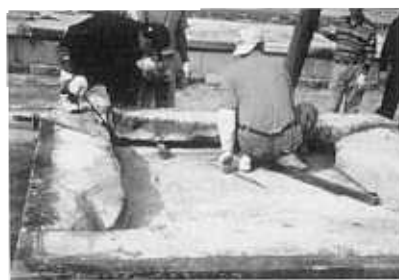
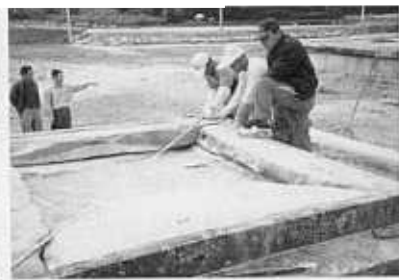
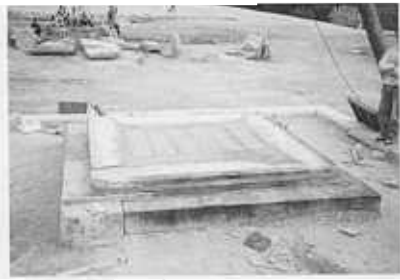
<사진 17> 하대저석 조립 1

<사진 18> 하대저석 조립 2

<사진 19> 하대저석 조립 3

<사진 20> 하대저석 조립 4

<사진 21> 하대저석 조립 5

<사진 22> 하대저석 조립 6

하대저석의 조립은 남측, 동측, 북측, 서측의 순으로 부재를 설치하고 뒷뿌리부분에는 작은 석재로 고인 뒤 강회를 작은 나무로 구석구석 충진을 하여 고정을 한 뒤 내부 적심은 $220 \times 150 \times 1,160\text{mm}$ 의 석재 6개를 설치하고 빈 공간에 작은 적심석과 강회로 충진하였다.(그림 10)

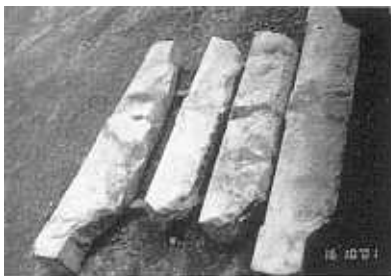
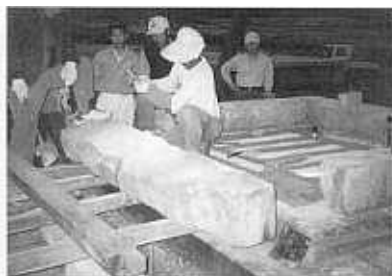
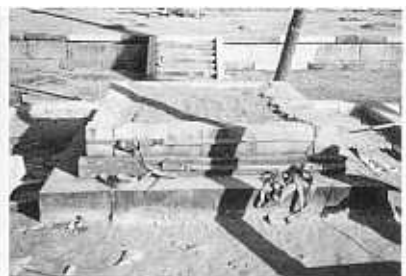
<사진 23> 하대중석 조립 1

<사진 24> 하대중석 조립 2

<사진 25> 하대중석 조립 3

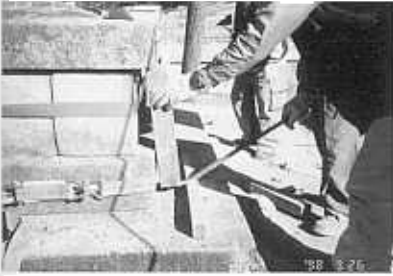
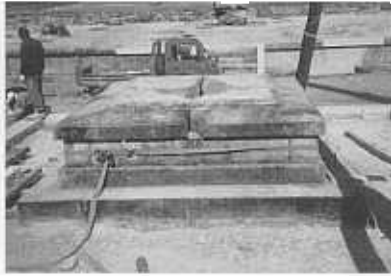
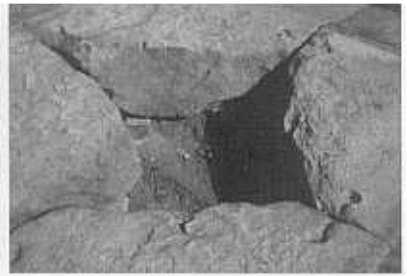
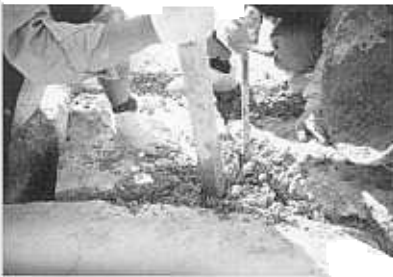
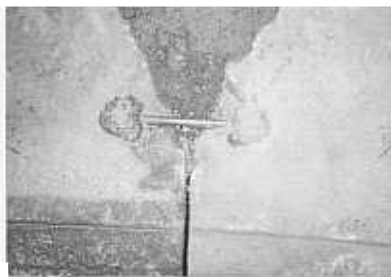
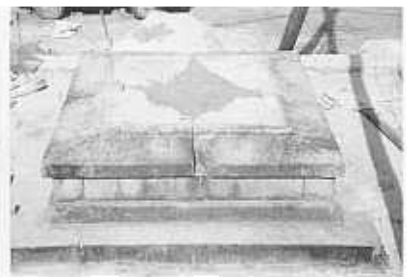
<사진 26> 하대갑석 조립 1

<사진 27> 하대갑석 조립 2

<사진 28> 하대갑석 조립 3

<사진 29> 하대갑석 조립 4

<사진 30> 하대갑석 조립 5

<사진 31> 하대갑석 조립 6

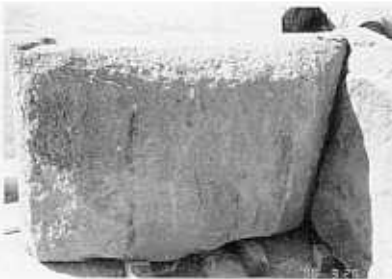
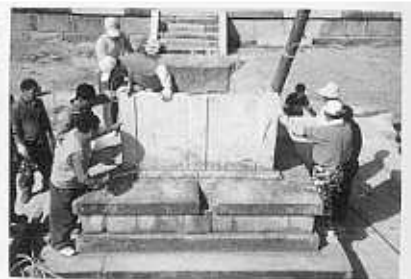
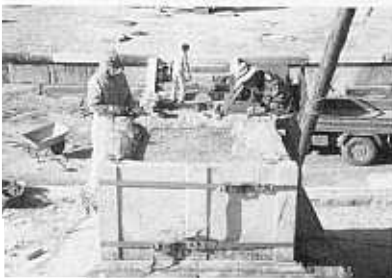
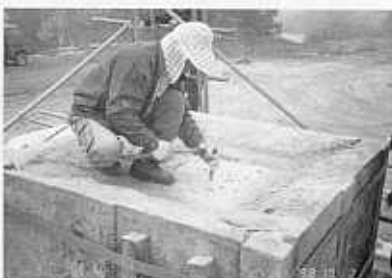
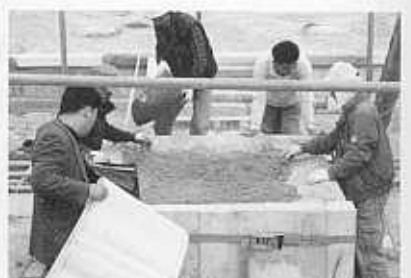
<사진 32> 상대중석 조립 1

<사진 33> 상대중석 조립 2

<사진 34> 상대중석 조립 3

<사진 35> 상대중석 조립 4

<사진 36> 상대중석 조립 5

<사진 37> 상대중석 조립 6

상대중석은 부재의 무게중심이 안으로 쏠리게 가공되어 있어 우선 90×90mm정도의 목재를 빗깎아 각면에 2개씩 8개의 괴임목을 준비하였다. 남측부재를 첫 번째로 하여 동측, 북측, 서측의 순으로 하부에 괴임목을 이용하여 고정시켰다. 인원구성은 하대갑석과 마찬가지로 내부에 1명, 외부에 4명이 조를 이루어 작업하였다. 첫 번째 고정한 것이 오차가 적어 2번의 이동으로 고정할 수 있었다. 고정 후 하부의 목재 괴임목은 석재로 교체하고 세부괴임은 스테인레스스틸판을 이용하였고 작은 적심석과 강회로 충전하였다. 내부적심은 하나의 부재로 600×600×650mm정도의 석재를 넣고 빈공간에는 작은 적심석과 강회로 충전하였다. 부재의 네 귀퉁이는 상대갑석과 같은 방법으로 스테인레스봉과 에폭시수지를 사용하여 고정하였다. 내부강회와 적심의 경화시간은 7일 동안 하였다.

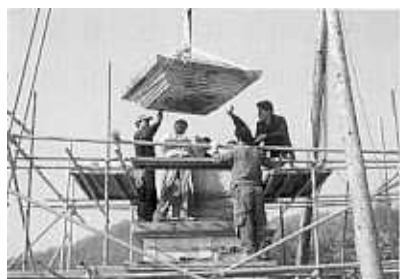
<사진 41> 1층 옥개석 조립

탑신부 및 상륜부부재는 크레인을 이용하여 조립하였고 수평이 맞지 않는 곳은 납을 이용하여 조정하였고 각 부재가 정확한 정사각형의 형태를 이루지 못하여 처마와 추녀부분의 선등을 가장 아름다운 형태를 찾아 조정하여 조립하였다.

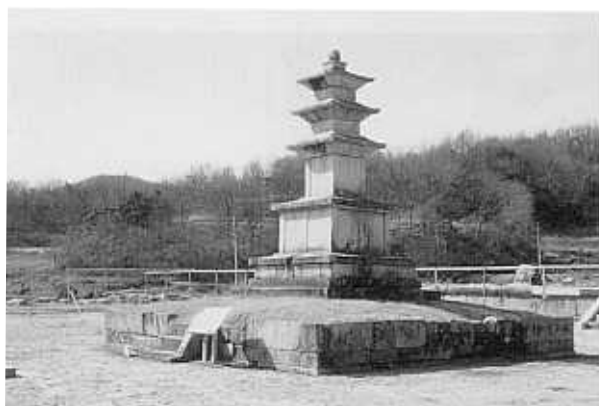
<사진 4> 석탑 남동우 전경(보수전)

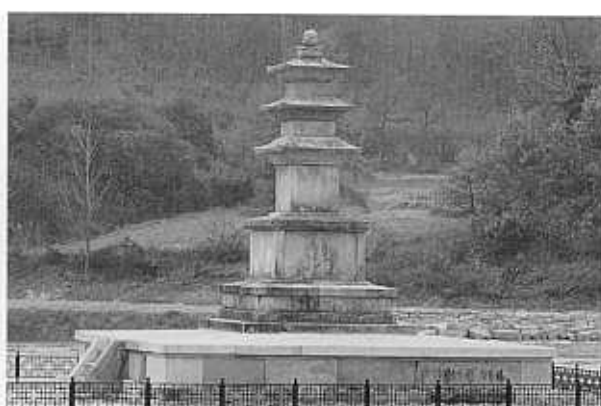
<사진 5> 석탑 남동우 전경(보수후)

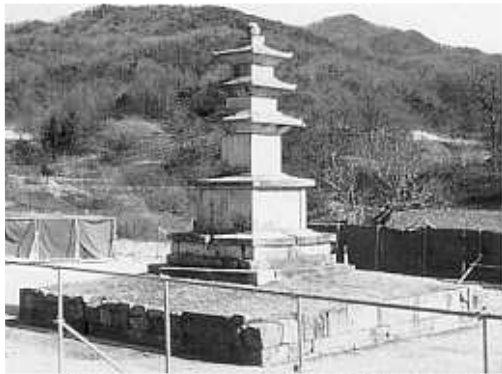
<사진 6> 석탑 북서우 전경(보수전)

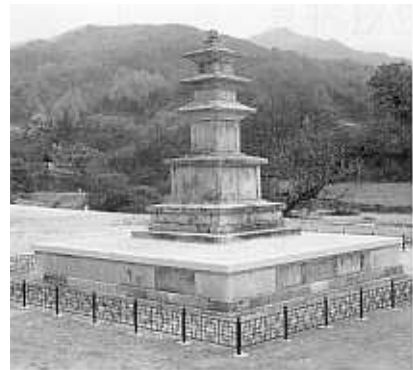
<사진 7> 석탑 북서우 전경(보수후)

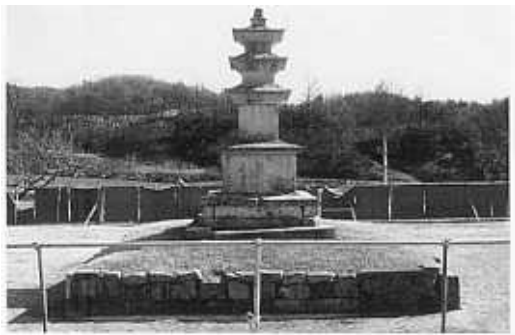
<사진 8> 석탑 북측면(보수전)

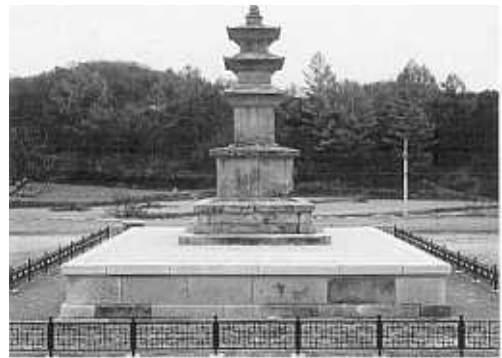
<사진 9> 석탑 북측면(보수후)

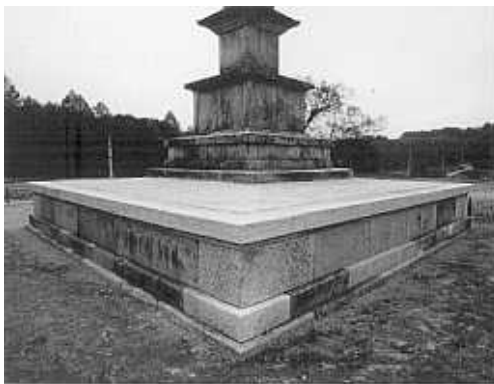
<사진 10> 하부기단상세(보수후)

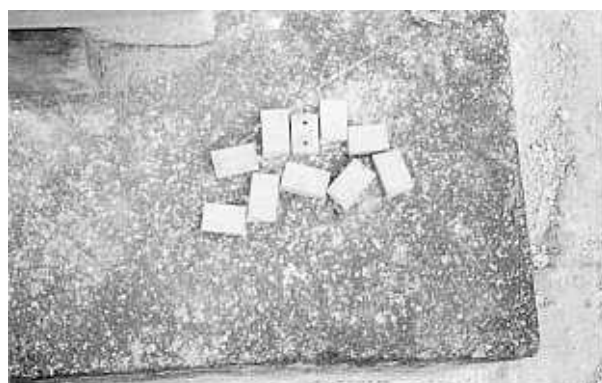
<사진 16> 받침철물(납)

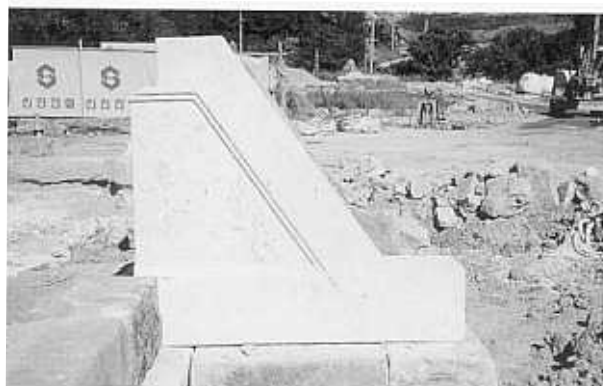
<사진 21> 소대석 조립 1

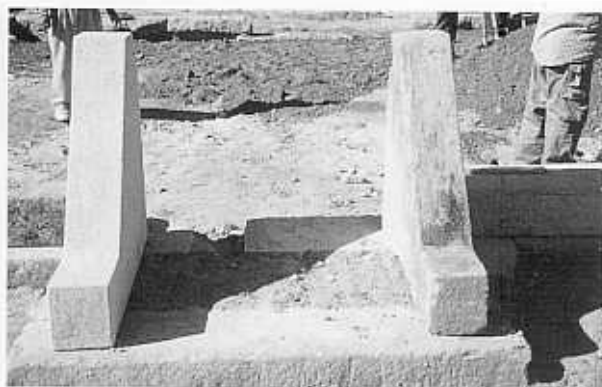
<사진 22> 소대석 조립 2

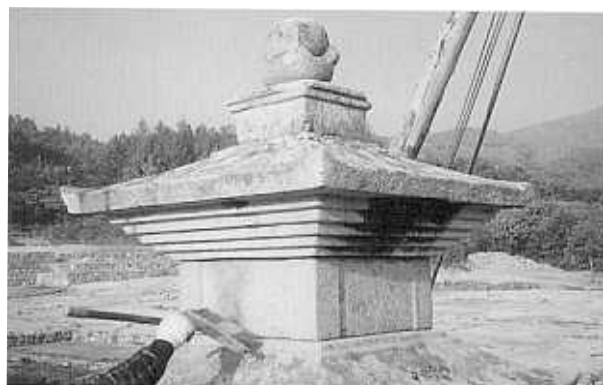
<사진 23> 석탑청소 1

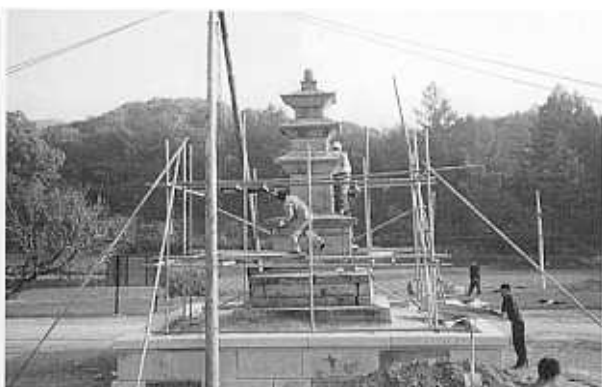
<사진 24> 석탑청소 2
