原州 鴕原山城・海美山城 地表調査 報告書

原 州 市
忠北大學校 中原文化研究所

地表調査 報告書

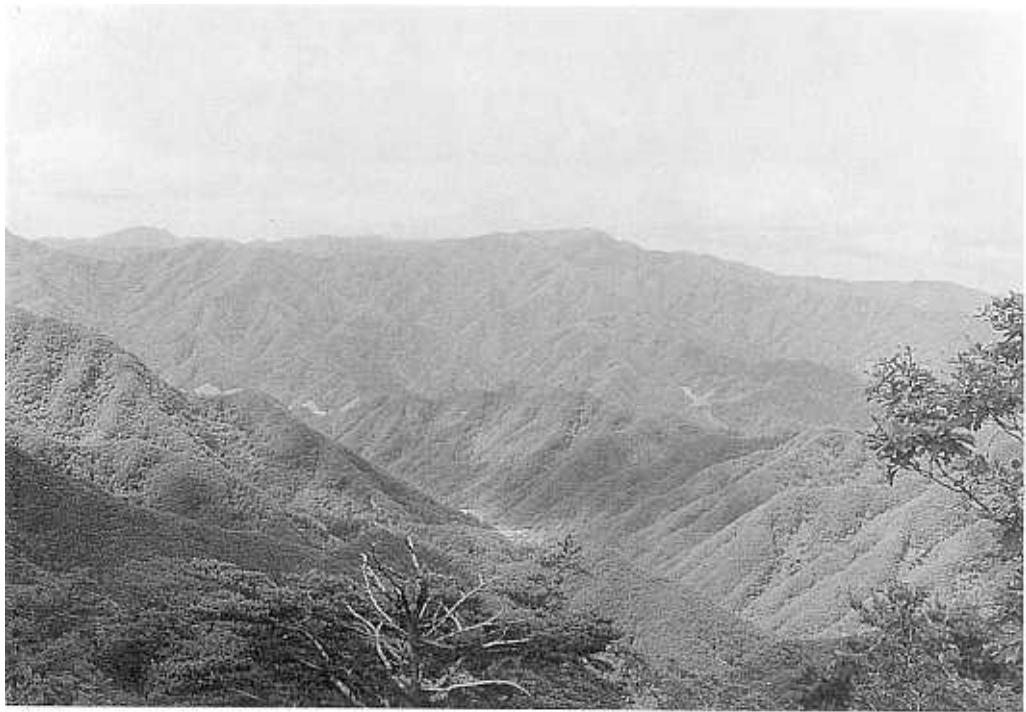
치악골 계곡[사진 1]을 따라 오르다가 길아치 방면에서 훌러 내리는 계곡물과 아들바위 쪽

[사진 1] 영원산성에서 본 치악골 모습

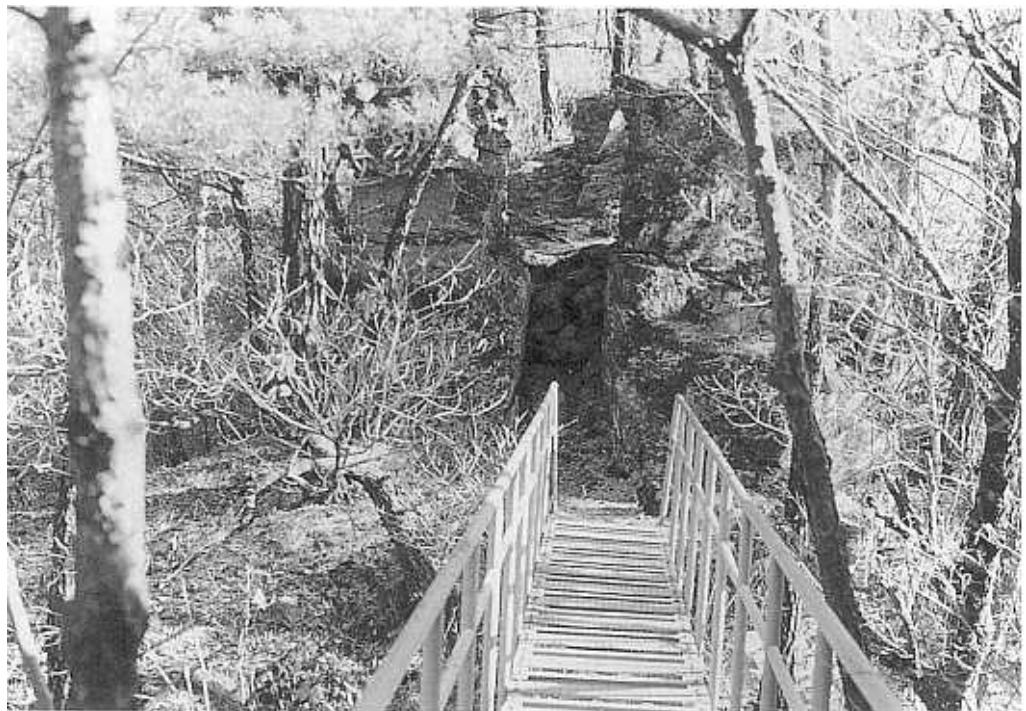
에서 서쪽으로 흘러온 물이 합류하는 곳에서 길은 나뉜다. 이곳에서 동쪽으로 아들바위 쪽 길이 영원사로 향하는 길이다. 영원사에 이르려서는 아들바위 쪽의 계곡으로 영원산성에서 내려온 작은 계곡의 물이 합류한다. 이 영원사에서 남쪽으로 계곡을 건너 북향하면서 산등성이를 타고 오르는 길이 등산로로 이용되고 있다. 이 길은 가파른 산능선을 타고 오르며, 급기야는 암반이 솟아 단절된 鞍部를 통과한다. 이곳에는 등산객을 위한 철제의 사다리가 마련되어 있는데, 이 사다리를 지나면서 자연 암반이 양쪽에 솟은 石門을 이룬 곳을 통과한다.[사진 3] 이곳을 지나 다시 능선을 올라 가파른 암벽의 계단식 사다리를 올라 성벽에 닿는다.[사진 4]

(사진 3) 영원사에서 영원산성에 이르는 등산로 모습

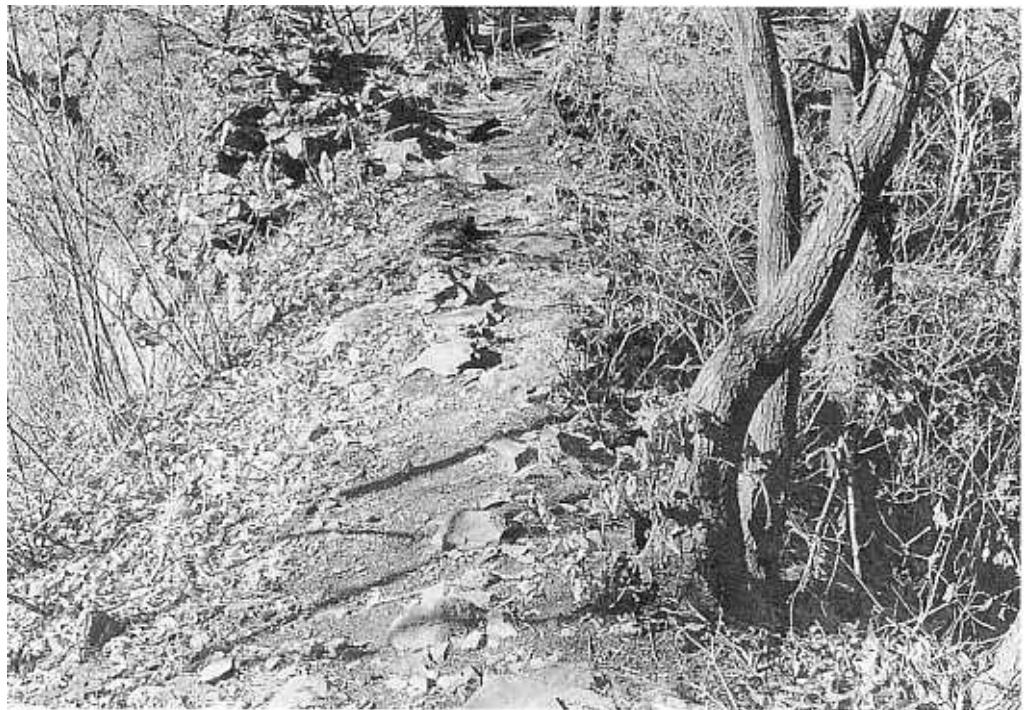
성벽은 이 동남벽의 시작점에서 작은 鞍部를 이룬 곳을 지나 가파른 경사를 계단상으로 올라 암반에 다다른다.[사진 4·5·6] 이 암반이 있는 곳에서 성벽은 비교적 가파르지 않고 능선의 외연을 따라 남문터까지 이른다. 이 구간의 성벽은 곳곳이 무너지긴 하였으나, 매우 인상적인 축조 부분들이 대체로 잘 남아 있다.[사진 7~20]

(사진 4) 영원산성 동남벽 남단 모습

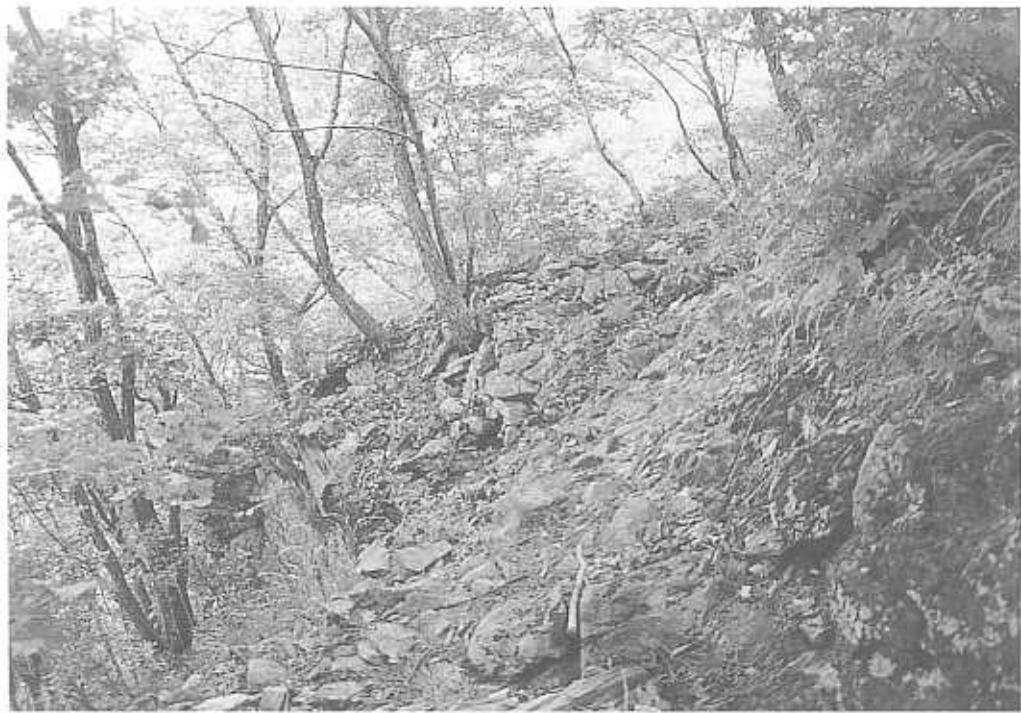
[사진 5] 영원산성 동남벽 남단 모습

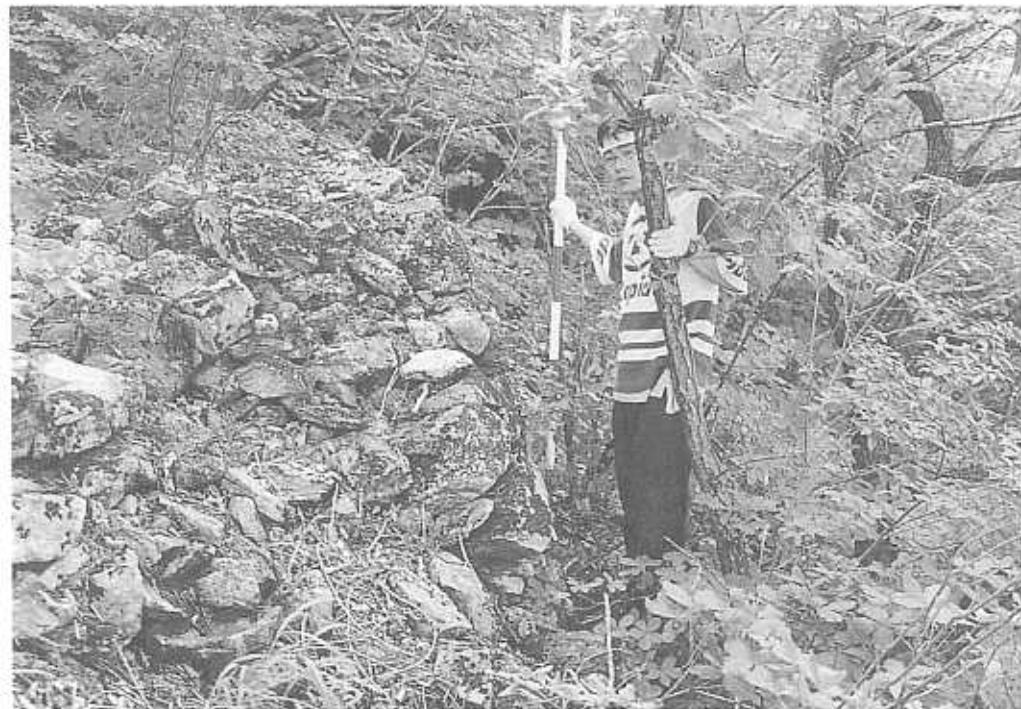
[사진 6] 영원산성 동남벽 남단 석축 잔존부 모습

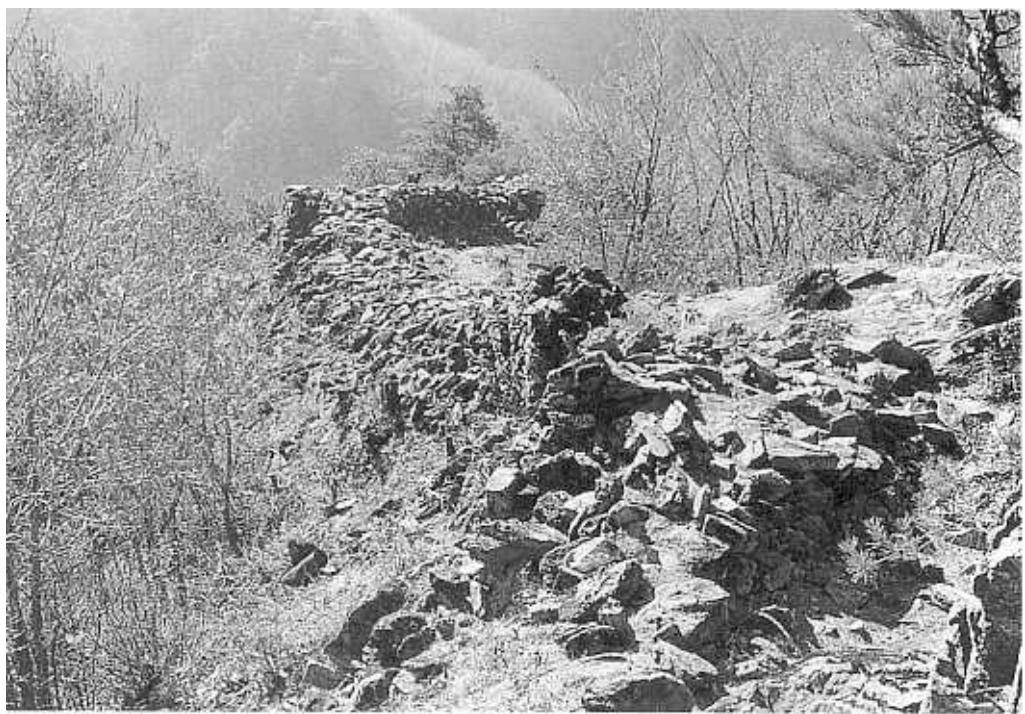
[도면 6 : 단면 #1]은 동남벽의 시작인 등산로에서 동쪽으로 가파르게 올라가 성벽이 다시 북쪽으로 회折하는 부분에서 칙각으로 단면을 그린 것이다. 이곳은 전체 동남벽으로 보아서는 남서쪽에서 가장 잘 남은 곳이며, 그림은 전형적인 부분의 성벽 단면을 그린 것이다.[사진 7~9]

성벽의 외면은 역시 급한 경사면으로 약 30도의 경사가 2.5m쯤 나가 경사는 더욱 가파르게 되어 있다. 성벽은 산능선 정상부의 외연에 아래 너비 4.5m이며, 안쪽은 7~8층을 1.5~1.8m의 높이로 축조하였다. 외면은 體城과 女牆을 합쳐 18층을 2.6m의 높이로 축조하였다. 이 외면은 아랫 부분에서 위로 오르면서 석재의 크기가 작아진 느낌이며, 성벽의 기울기는 훌(笏)형을 취하고 있다. 안쪽에서는 거의 수평을 이룬 體城의 윗면을 이루고 외연에 맞추어 너비 1.1m이고, 높이가 50~60cm의 女牆을 쌓았다. 그리하여 여장 안쪽으로 체성의 윗면으로 다닐 수 있는 城上의 길을 이루고 있다. 이 城上은 여장쪽으로는 작은 석재로 수평되게 덮고, 안쪽 성벽으로는 커다란 성석으로 계단이 붕괴된 모양으로 마무리하므로서 성벽 윗면에 떨어지는 빗물이 밖을 향하여 내려가도록 되어 있는 모습을 보여주고 있다.[사진 7·8·9]

(사진 7) 영원산성 동남벽 모습 : #1 지점(북→남)

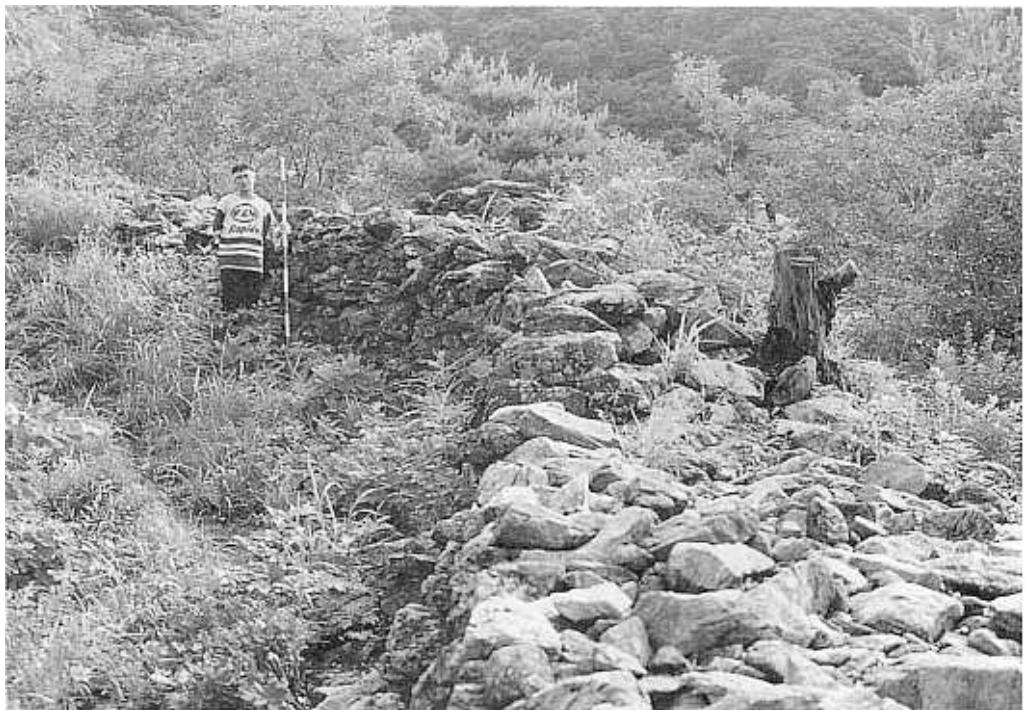
(사진 8) 영원산성 동남벽 모습 : #1 지점(남→북)

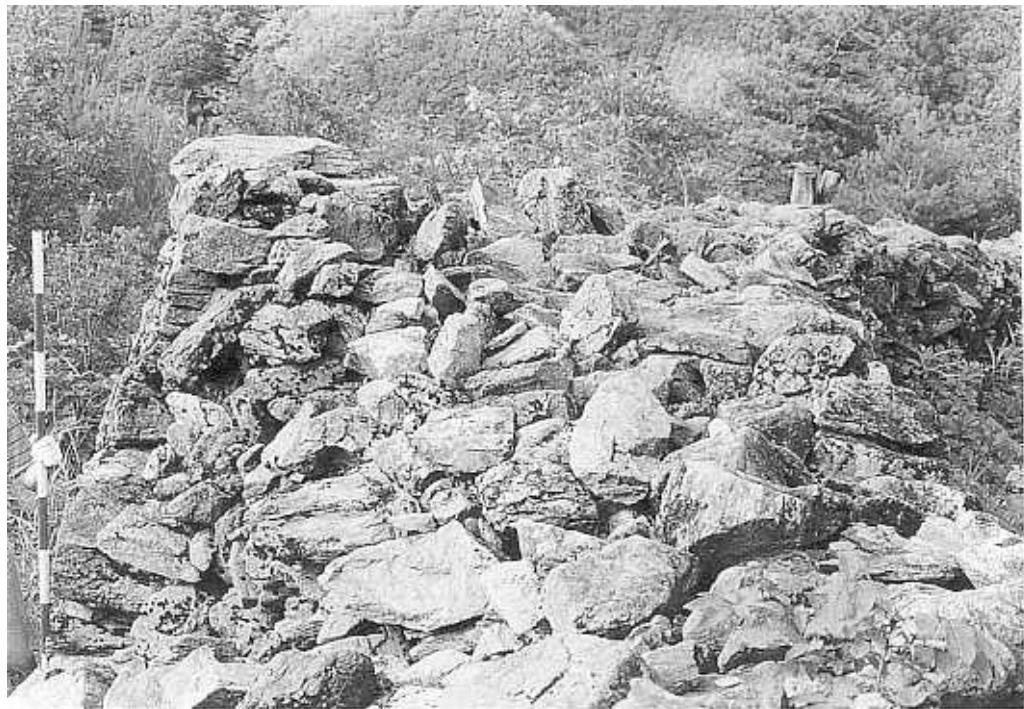
(사진 9) 영원산성 동남벽 단면모습 #1 지점(북→남)

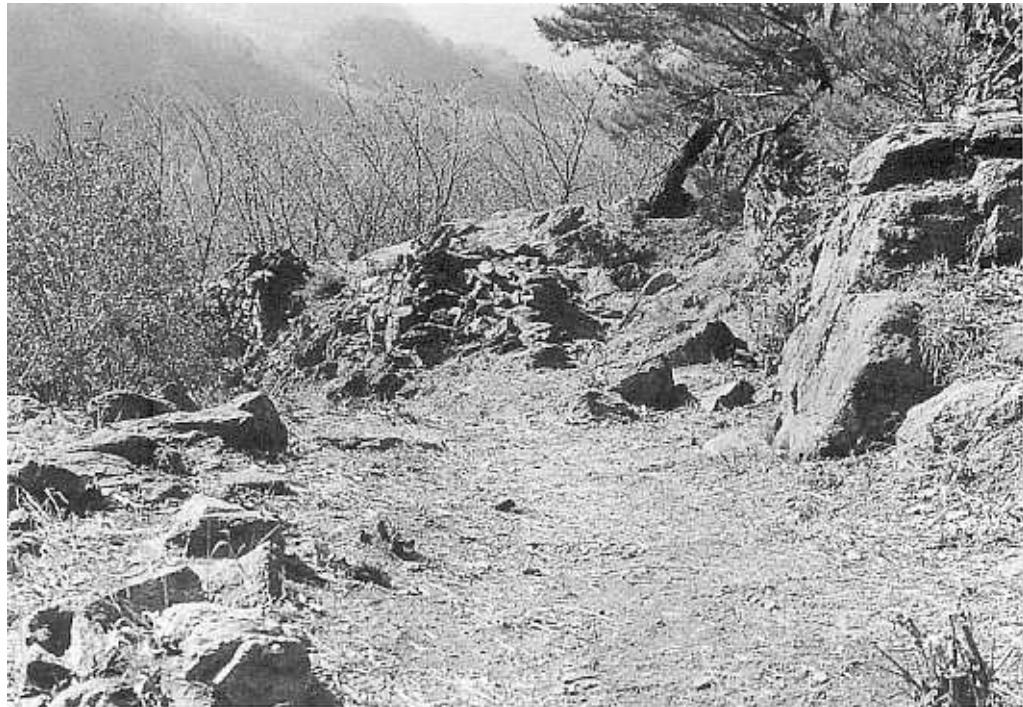
너비 5.5m의 평탄지로 內環道를 이루며,[사진 11·12] 성 안쪽으로는 급경사를 이룬다. 성벽의 아래 부분의 너비는 3.6m이고 성벽의 외측 하부에는 암반에서 석재를 보완해 올린 듯한 부분이 있다. 이곳에는 위에서 여장의 일부가 무너져 내린 석재도 덮혀 있다. 성벽은 거의 수직을 이루며, 외면은 여장을 포함하여 12층을 2m의 높이로 축조하였다. [사진 10~14]

(사진 11) 영원산성 동남벽 모습 #1~#2 구간(남→북)

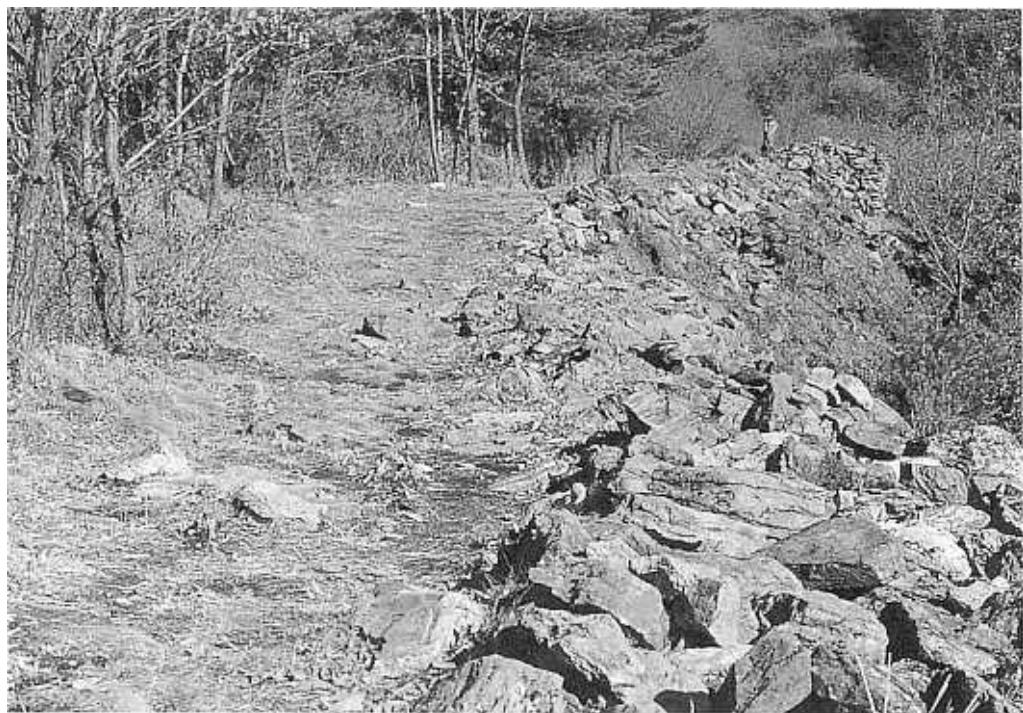
(사진 12) 영원산성 동남벽 모습 : #1~#2 구간(남→북)

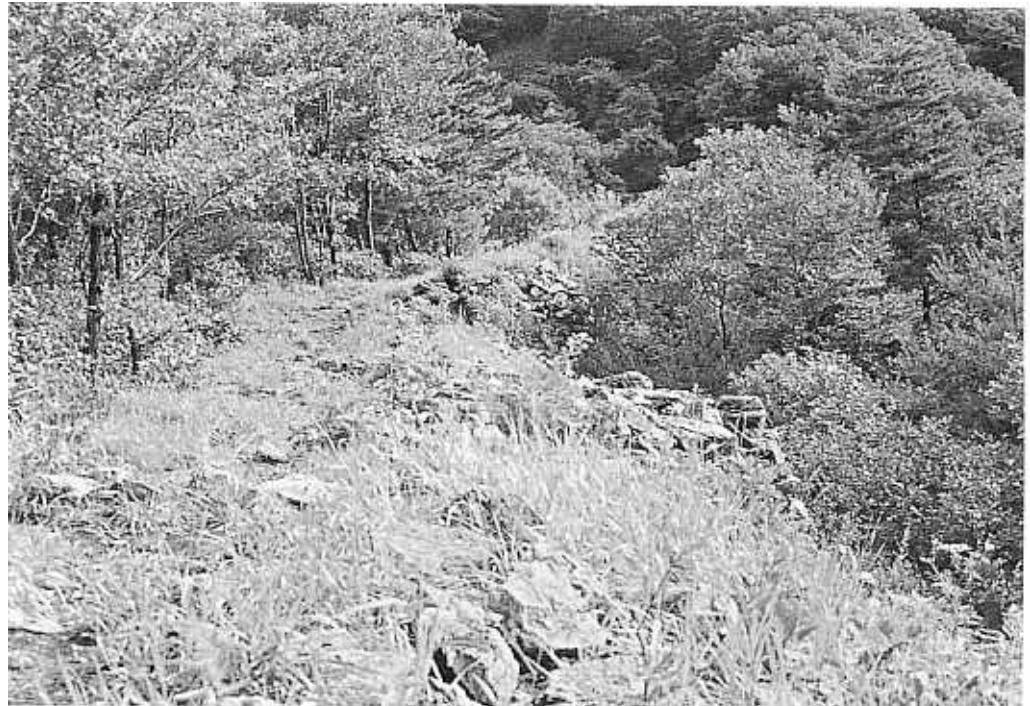
(사진 13) 영원산성 동남벽 모습 #1~#2 구간(북→남)

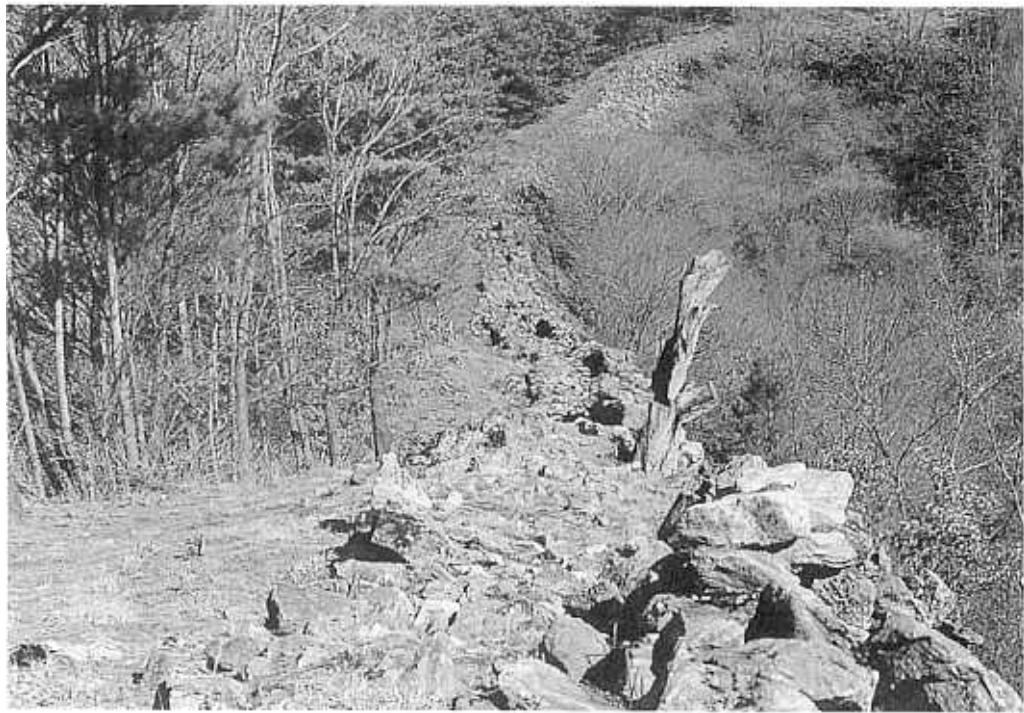
내면은 석재가 세워진 것이 있으며 2~3단의 석축 흔적이 관찰된다. 體城의 윗면은 여장 안쪽으로 1~1.1m의 너비는 작은 할석을 촘촘히 깔아 이동로를 만들고, 그 안쪽으로는 계단상으로 만들었다. 여장은 眉石의 구분이 없이 1.3m의 너비로 2~3층 남아, 남은 높이가 70cm에 불과하나, 석재는 오히려 體城을 축조한 것보다도 큰 것을 사용하였다. 여장은 큰 석재의 중심에 작은 할석 조각을 채우고 있으며, 이는 體城의 윗면에서 중심에 작은 석재가 있는 것과 전혀 동일한 방법이다. 이러한 축조 방법은 이 영원산성의 특징적인 석축 방법이며, 전형적인 內外夾築과 外築內托 방식을 혼합한 듯한 방법이라 할 수 있다. [사진 15·16]

사진 15) 영원산성 동남벽 모습 : #2~남문지 구간(남→북)

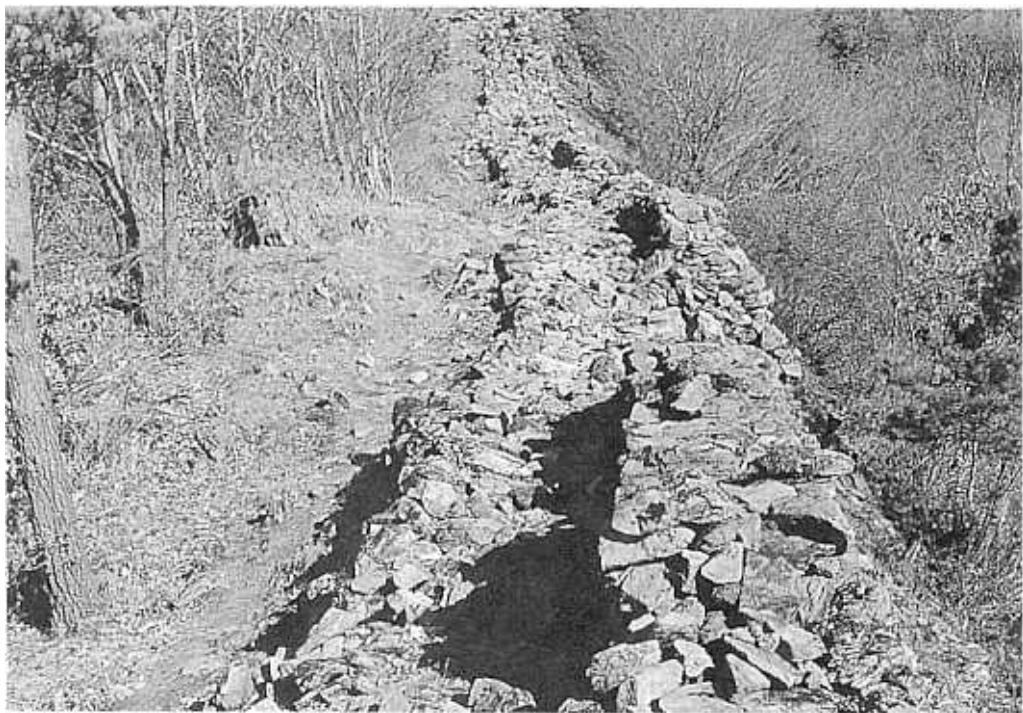
(사진 16) 영원산성 동남벽 모습 : #2~남문지 구간(남→북)

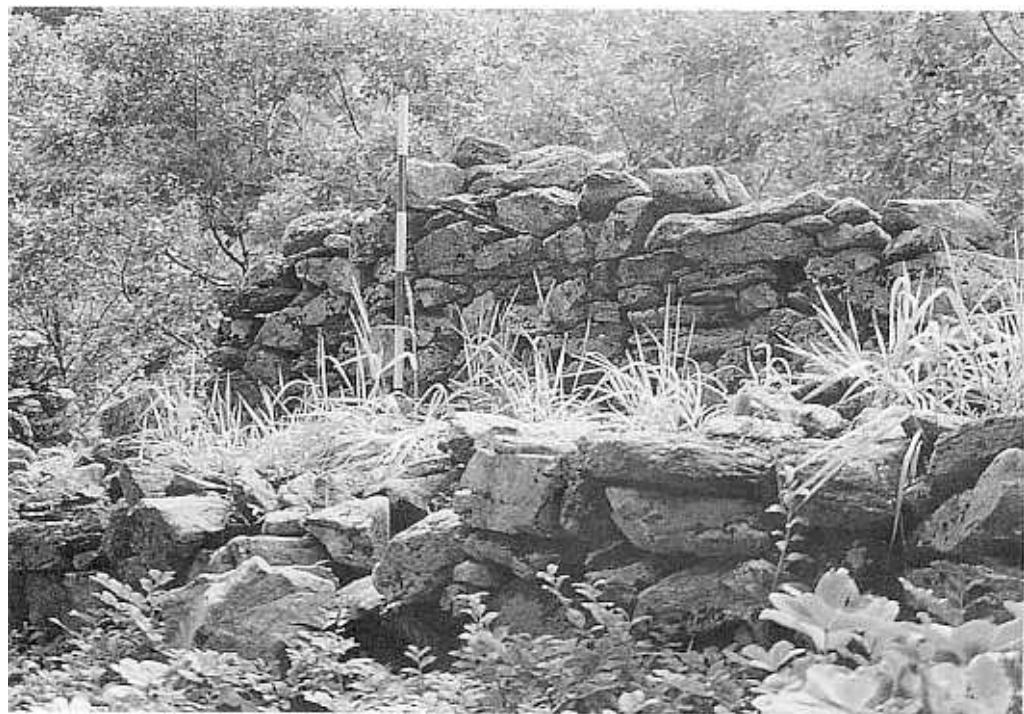
능선의 정상에서 성안 쪽으로 약간 내려선 곳에 內環道가 약 1.5m의 너비로 있고, 그 안쪽은 절벽을 이룬다. 성벽은 능선 정상의 외연이고, 성벽 외측 아래로는 기초를 보강하기 위한 부분이 마치 성벽이 붕괴되어 밖에 떨어진 것과 함께 40도 기울기로 있어서 外面 基壇補築처럼 보이고 있다.[사진 17~20]

[사진 17] 영원산성 동남벽 여장 입면 모습 #3 지점(안쪽에서)

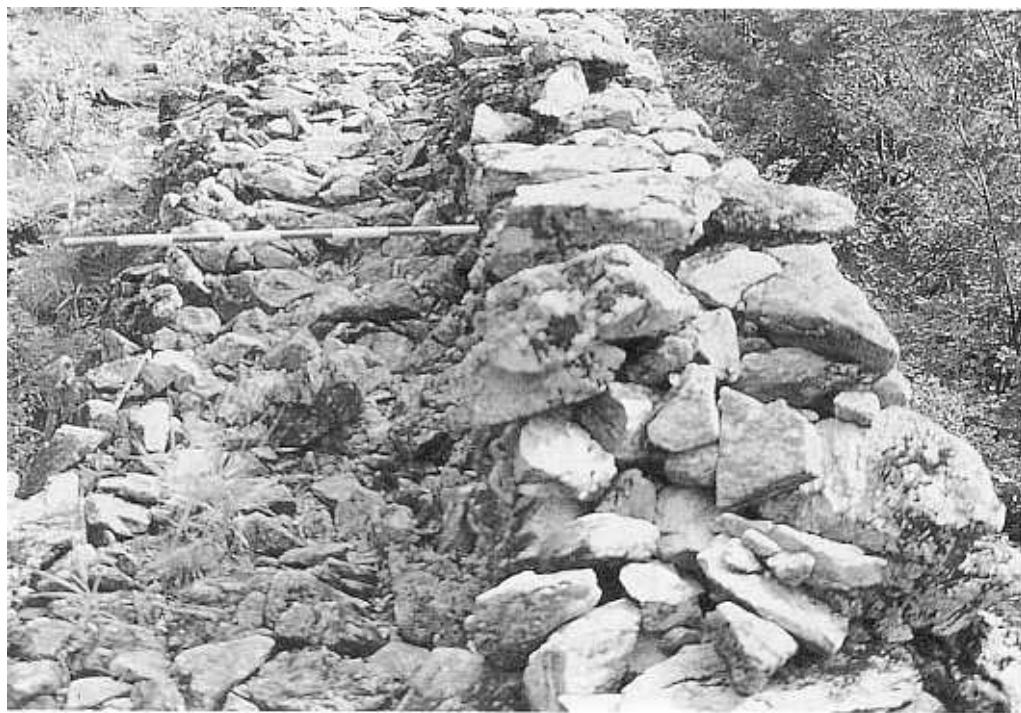
(사진 19) 영원산성 동남벽 여장 입면 모습 : #2~#3 구간(남→북)

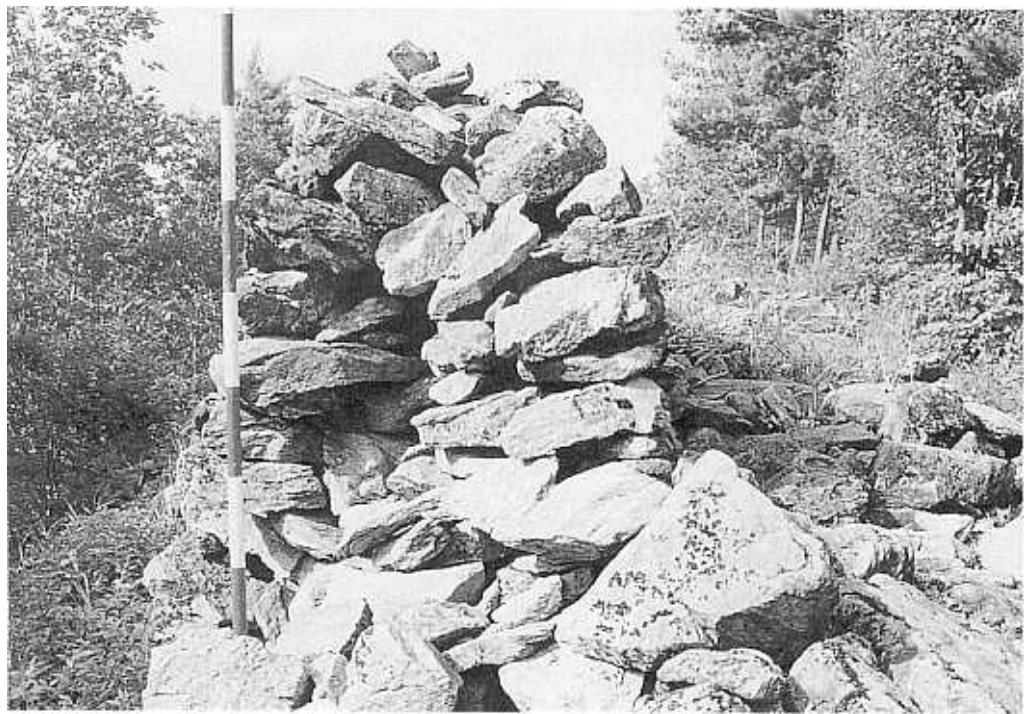
(사진 20) 영원산성 동남벽 여장 단면 모습 #3 지점(남→북)

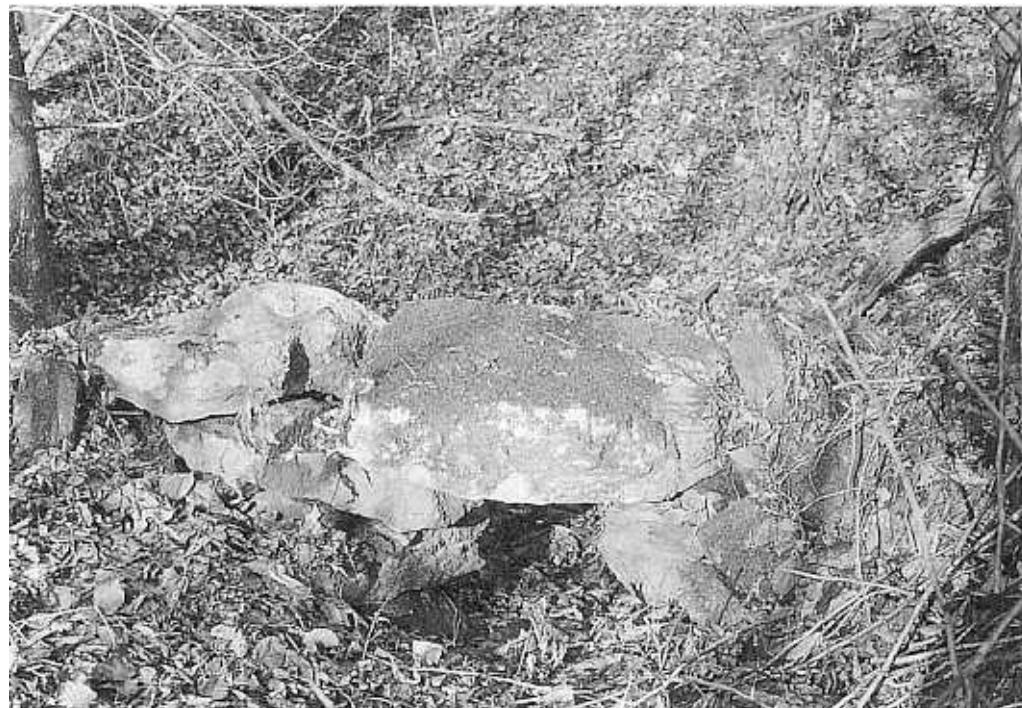
이 남문을 들어서면 성벽을 따라 위로 올라가는 길과, 성벽을 따라 내려가는 길, 그리고 성안으로 경사면을 돌아 북문에 통하는 길이 있다. 북문으로 향하는 길로 들어서면 좁지만 평坦한 곳에 숫가마 하나가 모습을 남기고 있다.[사진 22]

(사진 22) 영원산성 남문지 안쪽 숯가마 모습

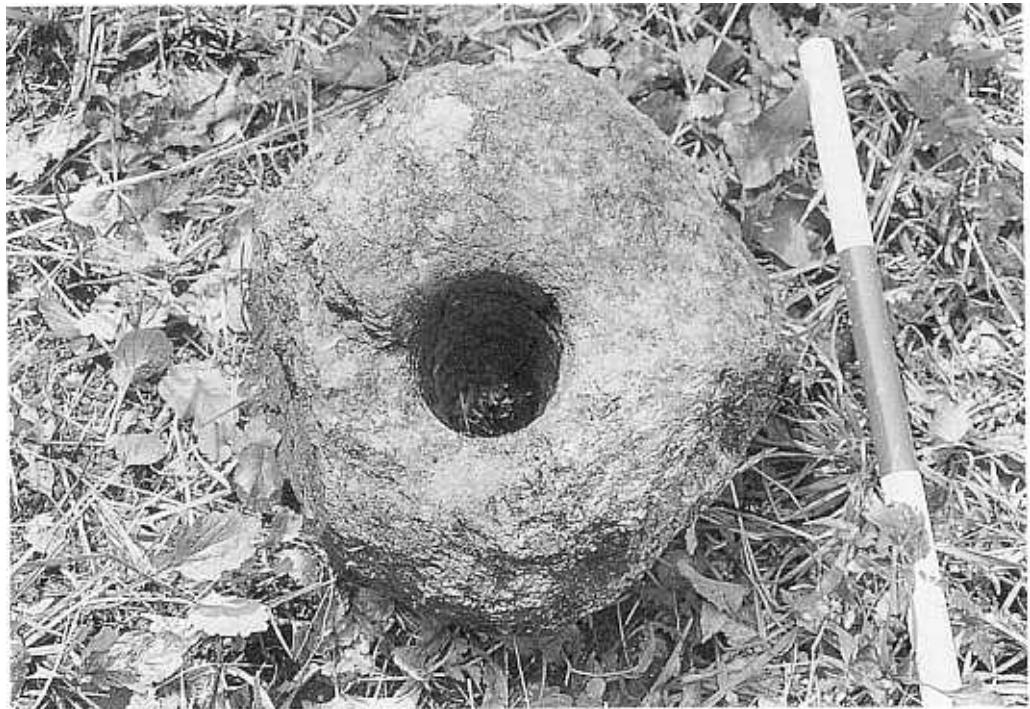
이 남문에는 현재 문화재 안내판이 세워져 있고, 문터의 안쪽 북편의 경사면으로 올라서는 지점에 돌찌귀 하나가 남아 있다. 구멍이 난 돌찌귀는 가로와 세로가 46cm이며, 두께가 19cm 크기의 화강석 중앙에 직경 13~14cm의 圓孔이 깊이 16cm로 'U'자 모양으로 파여진 것인데, 밑이 깨어져 구멍이 나 있다.[도면 24, 사진 23] 이 돌저귀가 문에 사용된 것인지는 확실하지 않다.

[사진 23] 영원산성 남문지 문쩌귀 모습

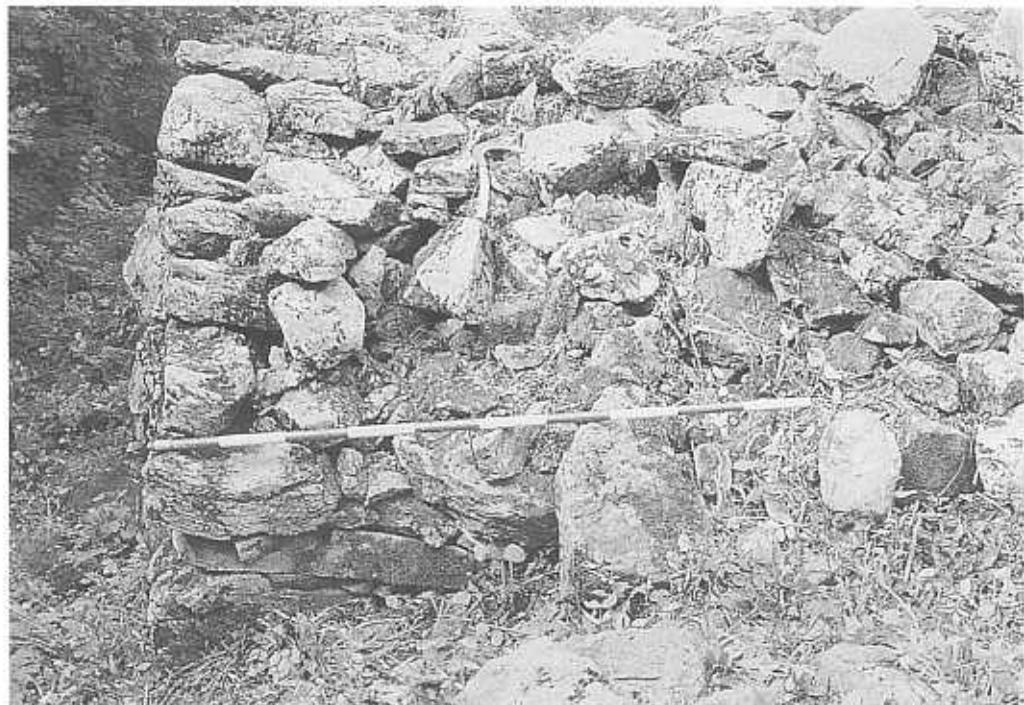
남문은 바깥으로 급경사를 이룬 계곡을 향하고 있다.[사진 21] 문의 開口部는 비교적 뚜렷하게 흔적을 남기고 있다. 개구부의 좌우는 특히 측벽을 넓게 축조하여 성의 안쪽에서 보면 안쪽으로 門道의 양쪽에 보다 넓혀서 석축으로 되어 있는 門墩의 형식을 취하고 있다. 즉, 남문을 중심하여 그 좌우의 성벽은 다른 곳에 비하여 차츰 벽체를 넓게 축조하였고, 開口部의 좌우에는 長方形으로 보다 성의 안쪽까지 側壁을 구성하고 있다.[도면 22][사진 25·26]

(사진 25) 영원산성 남문지 남쪽 외부 석축 모습

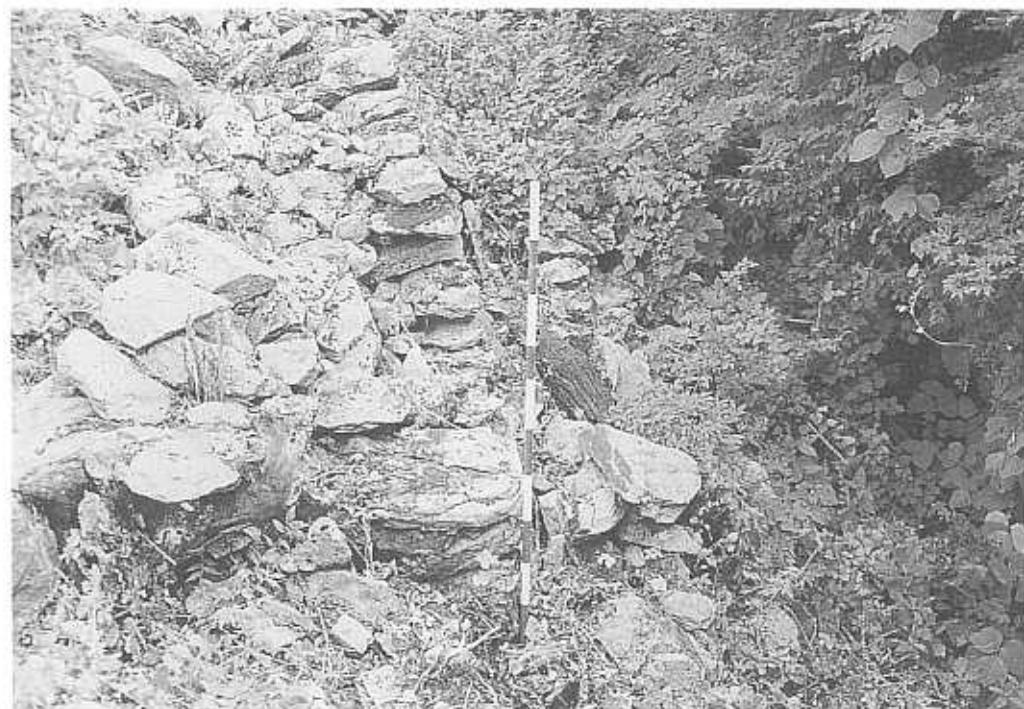
(사진 26) 영원산성 남문지 북쪽 외부 석축 모습

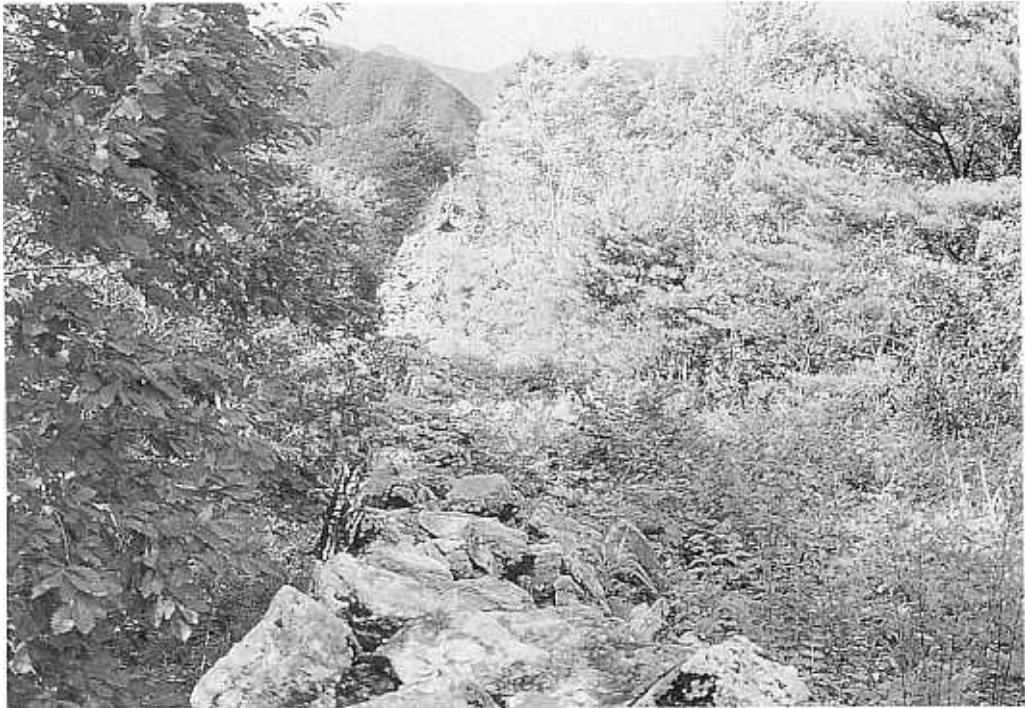
이곳으로부터 남문까지는 5군데가 무너진 양상을 보이지만 비교적 성벽이 잘 남아 있다. 남문터를 지난 성벽은 동쪽으로 내민하면서 가파르게 올라가 갑자기 回折하여 성벽이 북쪽을 향한다. 이 회절부까지는 성벽이 다 무너지고, 회절부를 지나서야 외면 석축이 일부 남아 있다. 이 회절부에는 당초 雜城이나 曲城을 마련하여 남문으로 향하여 오르는 계곡을 控制하였고, 그 곳으로 오르는 능선을 지켰다고 여겨진다.[사진 27·28·29]

[사진 27] 영원산성 동남벽 모습 : #6~#3 구간(북→남)

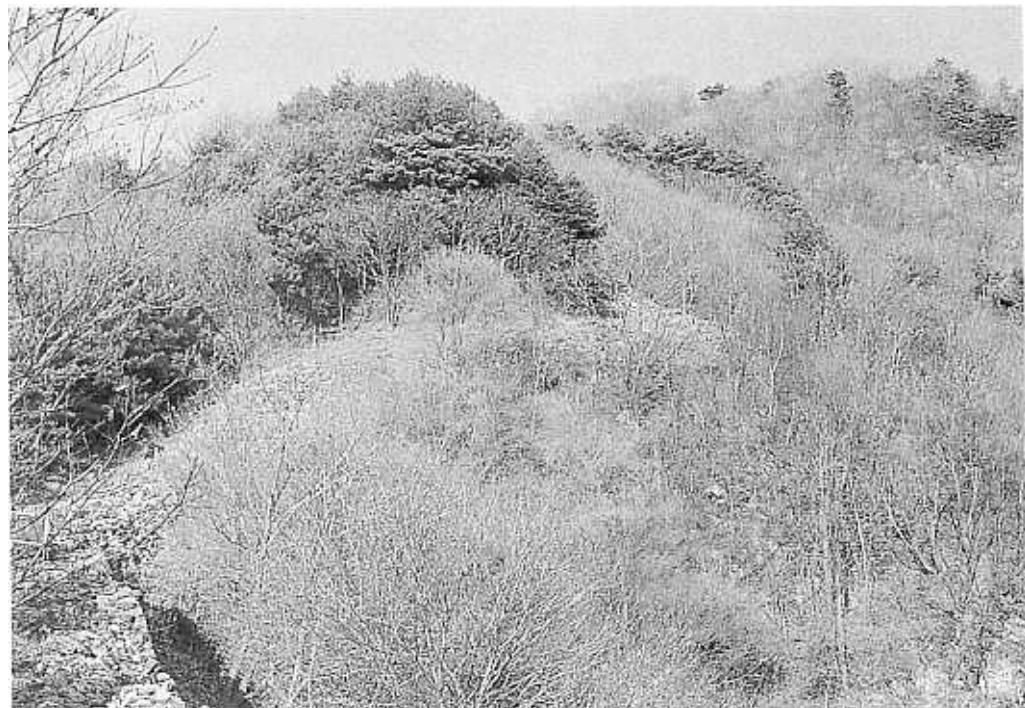
[사진 28] 영원산성 동남벽 남문지 위쪽 모습

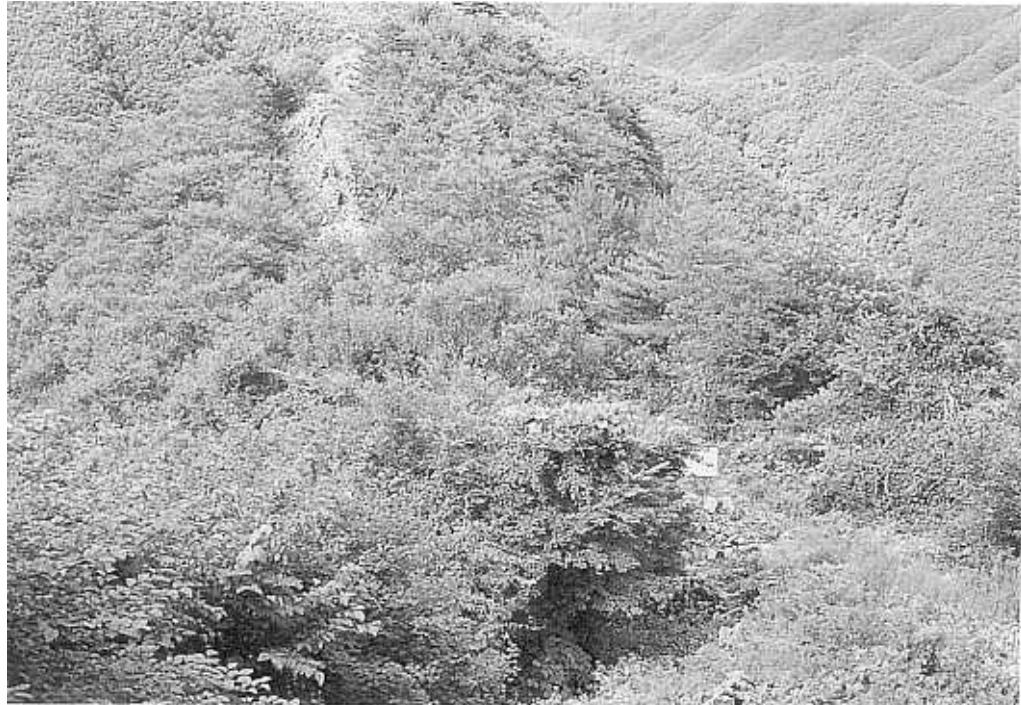
(사진 29) 영월산성 동남벽 모습 : 남문지~#3 구간(북→남)

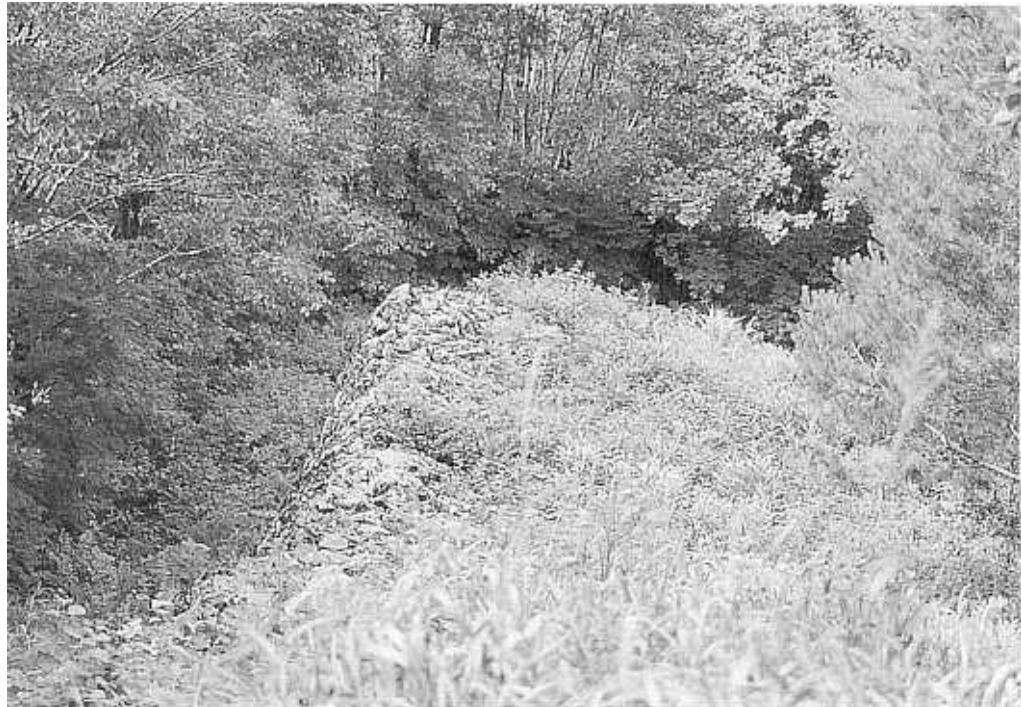
회절부를 지난 성벽은 곧장 북쪽을 향하다가[사진 30·31] 다시 한번 내민하면서 동쪽으로 올라가 암반에 의지한 곡성부의 회절처에 이른다.[사진 32] 이 회절처는 해발 약 825m이며, 암반이 있는 곳에서 능선이 남향하는 곳을 회절하는 부분이다. 이곳은 성벽이 비교적 온전히 남

[도면 8 : 단면 #7]은 이 회절부 曲城 부분을 남북으로 자르는 단면을 그린 것이다. 성벽은 능선을 이용하여 그 외연의 자연 암반 사이를 메우거나, 암반 위로 축조되었다. 성벽의 내외는 가파른 경사를 이루고 있고, 성벽은 여장 부분이 구분되면서 주머니 처럼 회절한다.[사진 30 · 31 · 32]

(사진 30) 영월산성 동남벽 모습 : #7~남문지 구간(북→남)

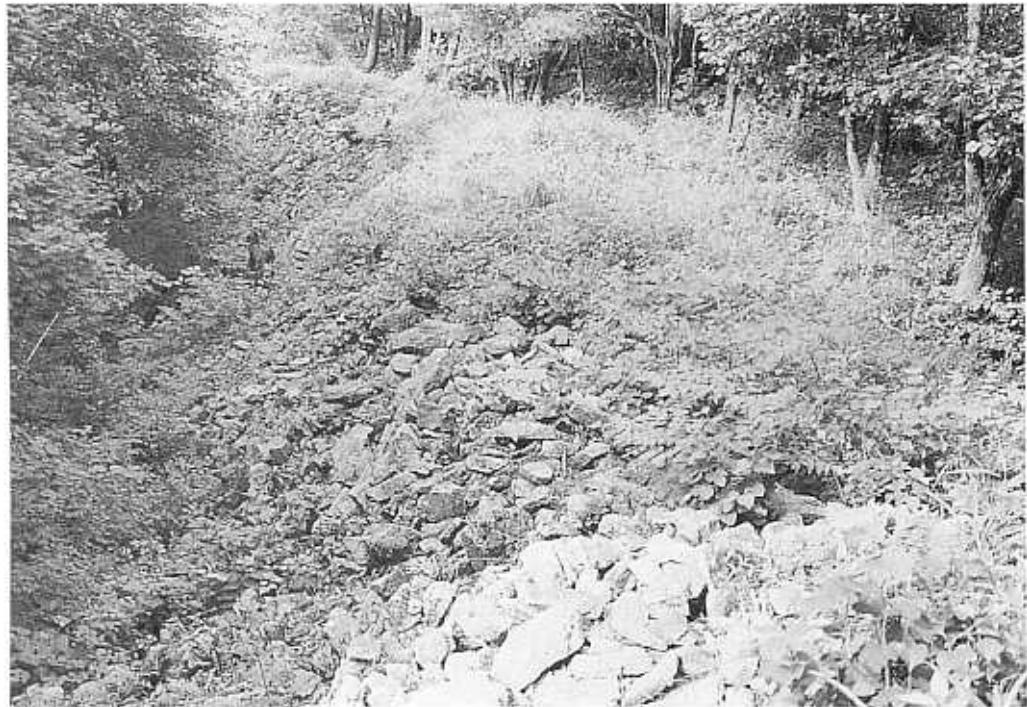
(사진 31) 영원산성 동남벽 모습 : #7~남문지 구간(북→남)

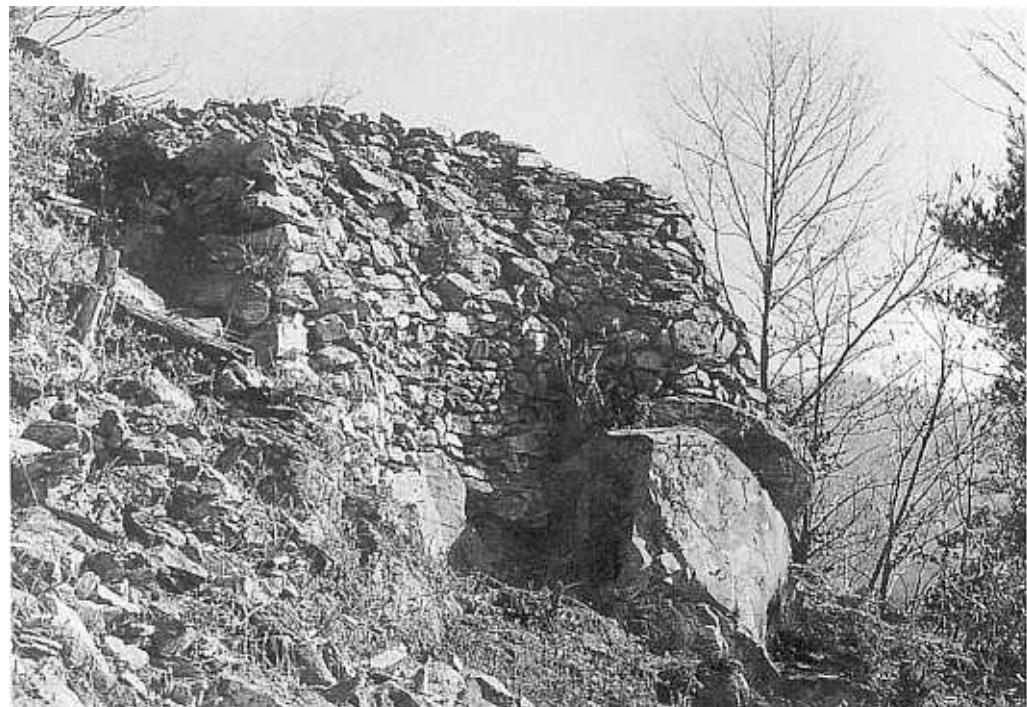
(사진 32) 영원산성 동남벽 모습 : #7 지점(북→남)

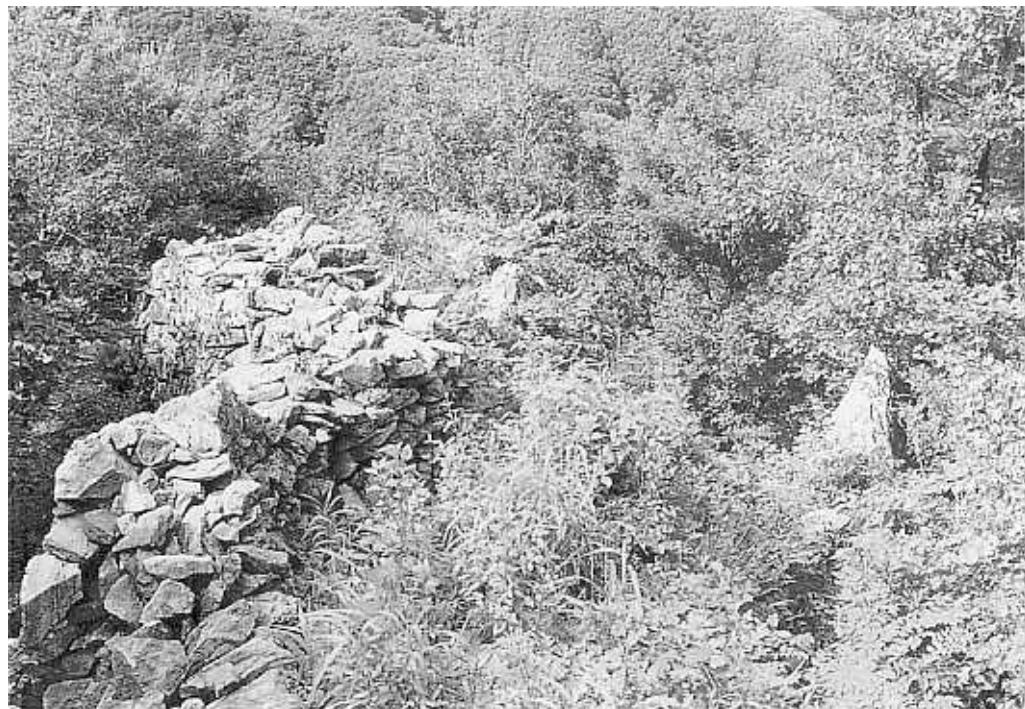
실제로 쌓은 성벽은 외면에서 높이 1.8m이고, 안쪽을 기준한 윗쪽 부분은 너비 1.4m이고 높이 90cm이며, 윗 부분의 너비가 1.2m이다. 이 벽체의 외면 아래 암반의 높이가 2m나 된다. [사진 33 · 34]

(사진 33) 영원산성 동남벽 모습 #8 지점(북→남)

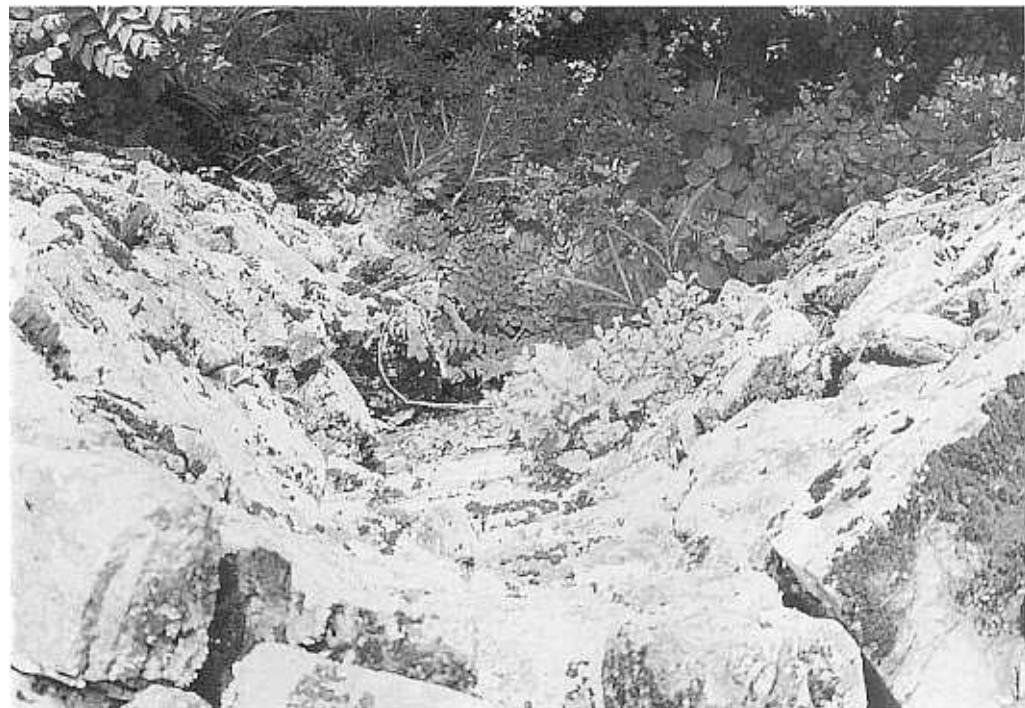
(사진 34) 영원산성 동남벽 모습 #8 지점 曲部 내려다 봄

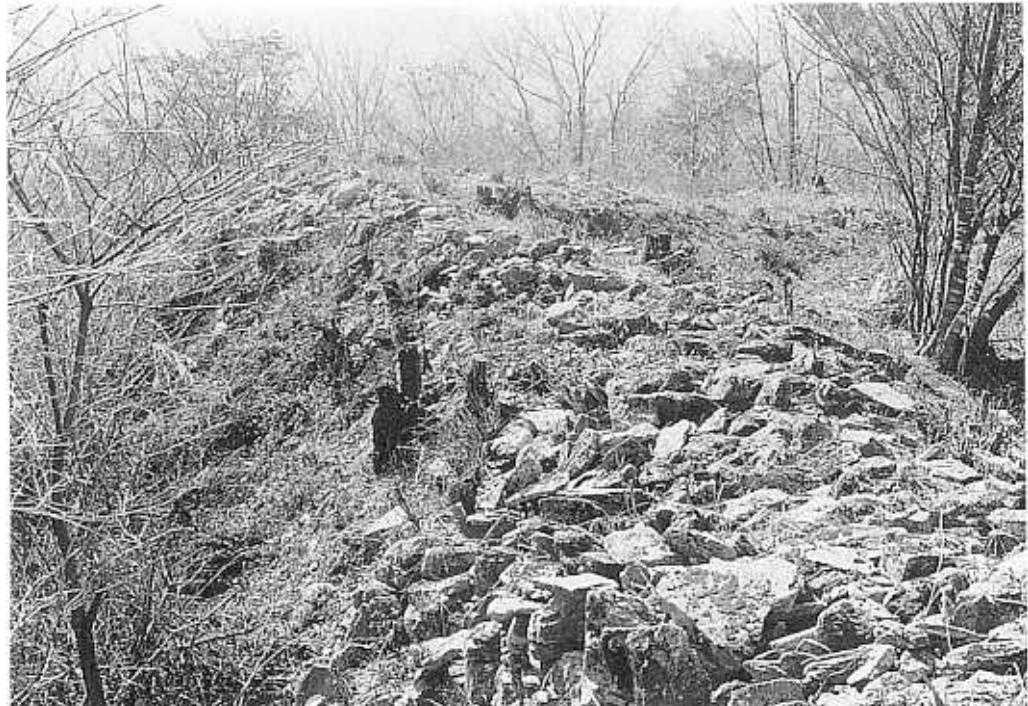
이 부분의 성벽은 경사가 완만한 곳에서는 여장이 없어졌을 정도이나, 경사가 급한 곳에서는 조금씩의 석축 혼적을 보일 뿐 거의 무너졌다. 동남벽의 동북부 마지막 회절처에서 성벽은 다시 잘 남은 부분이 많아진다. [사진 35 · 37]

[사진 35] 영원산성 동남벽 모습 #8~#9 구간 붕괴 지역(북→남)

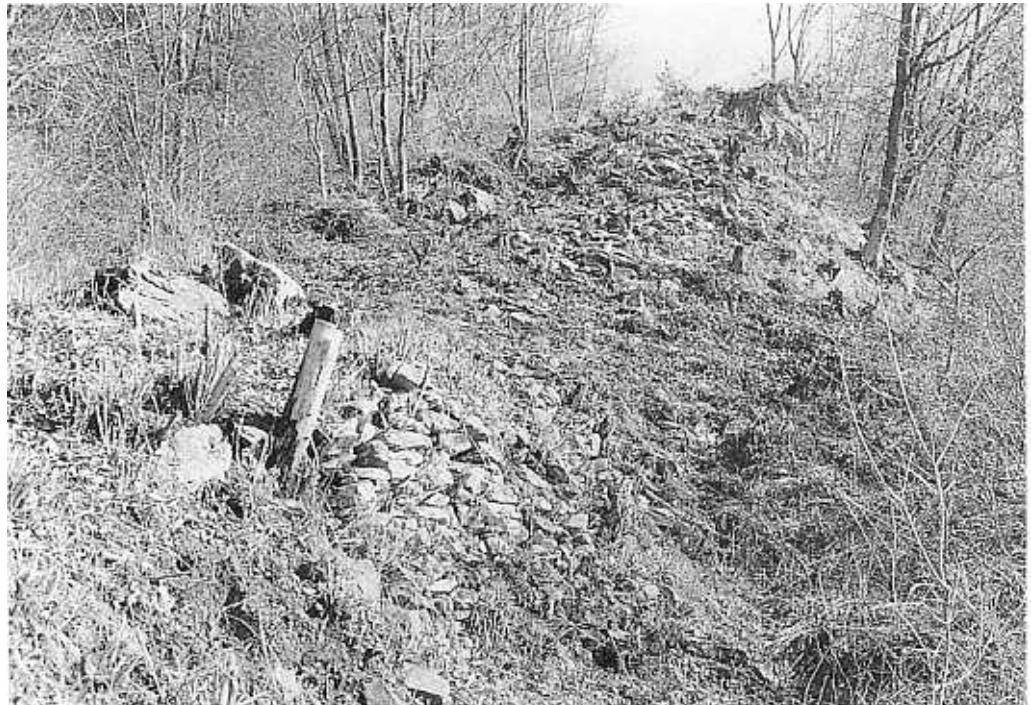
성벽은 이곳을 지나 다시 능선의 外緣을 따라 크게 弯曲하면서 완만한 경사로 오르다가 급한 경사를 오르면서 방향을 동쪽으로 回折한다.[사진 37] 수평 높이 약 50m를 가파르게 오르면서 弯曲한 부분을 내려다 보는 회절처에서 성벽은 다시 북쪽을 향하여 정상부로 향한다.

[사진 37] 영원산성 동남벽 모습 #8~#9 구간 봉괴지역(남→북)
