原州 鴕原山城・海美山城 地表調査 報告書

原 州 市
忠北大學校 中原文化研究所

地表調査 報告書

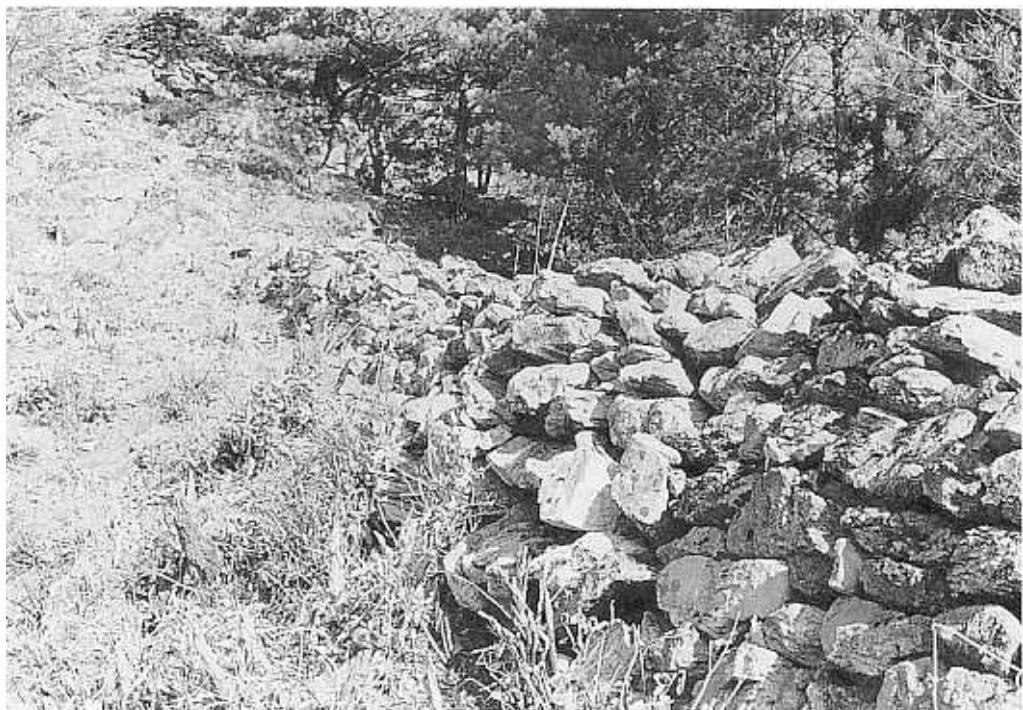
은 아랫 부분의 너비가 2.7m이고, 내면은 4층을 60cm의 높이로 거의 垂直에 가깝게 축조하였고, 외면은 체성과 여장의 구분 없이 1.7m의 높이를 15층으로 쌓아 70~75도의 기울기로 되어 있다. 체성의 윗면은 안쪽에서 1.2m의 너비를 평탄하게 하였는데 역시 여장 쪽으로 작은 할석을 사용하였다. [사진 39·40·41]

(사진 39) 영원산성 동남벽 모습 #9~#10 구간(남→북)

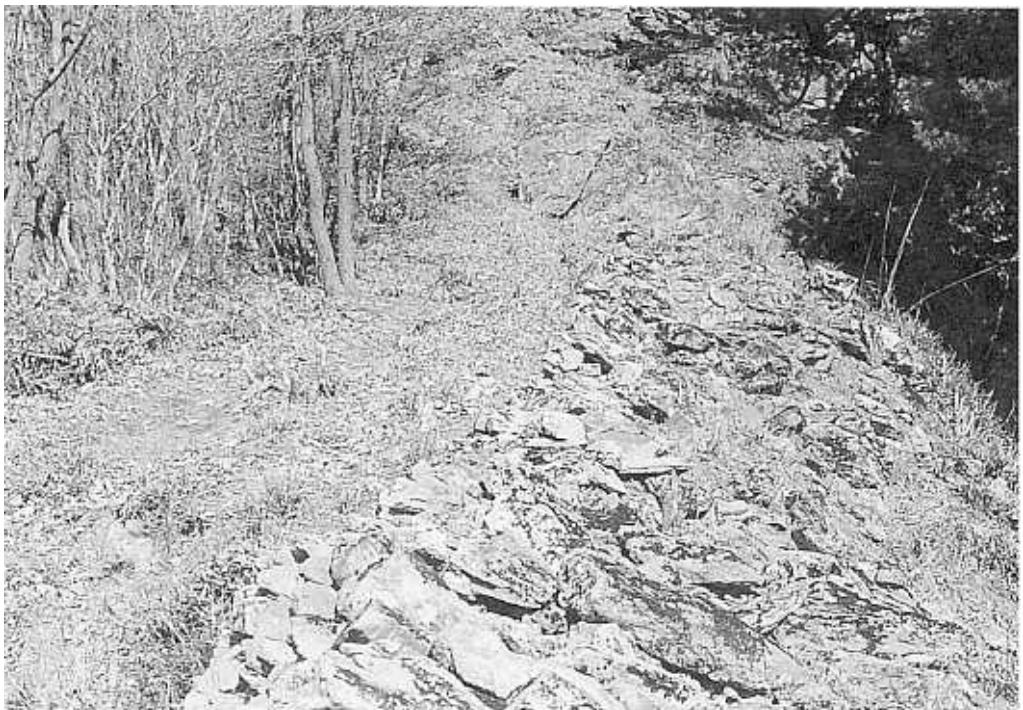
(사진 40) 영원산성 동남벽 모습 #9~#10 구간(북→남)

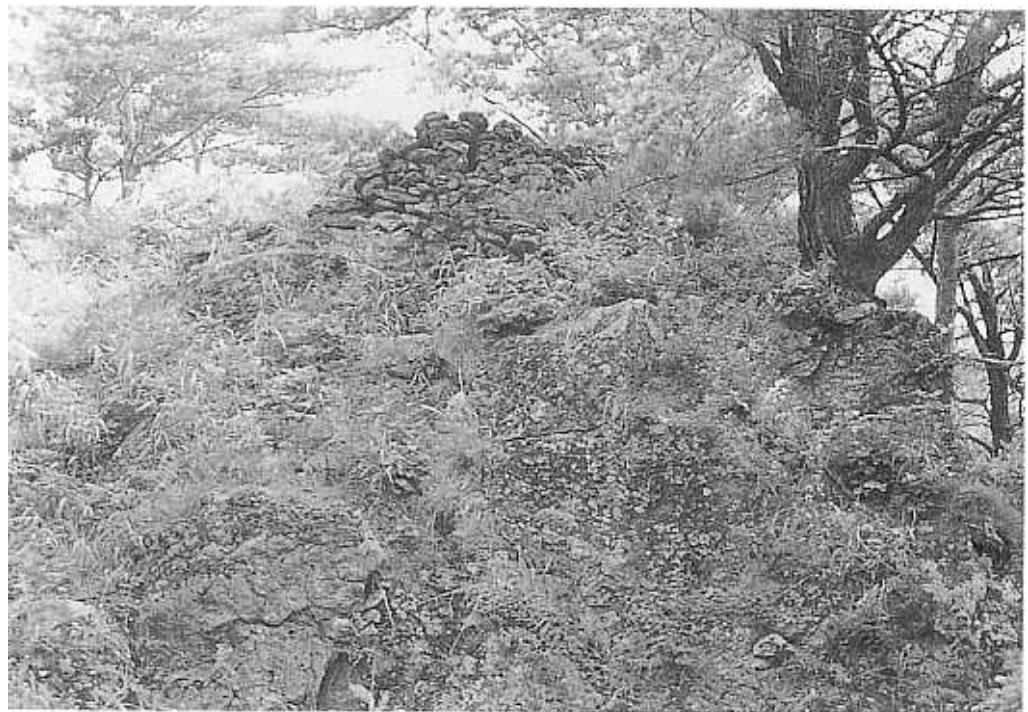
(사진 41) 영원산성 동남벽 모습 : #9~#10 구간(남→북)

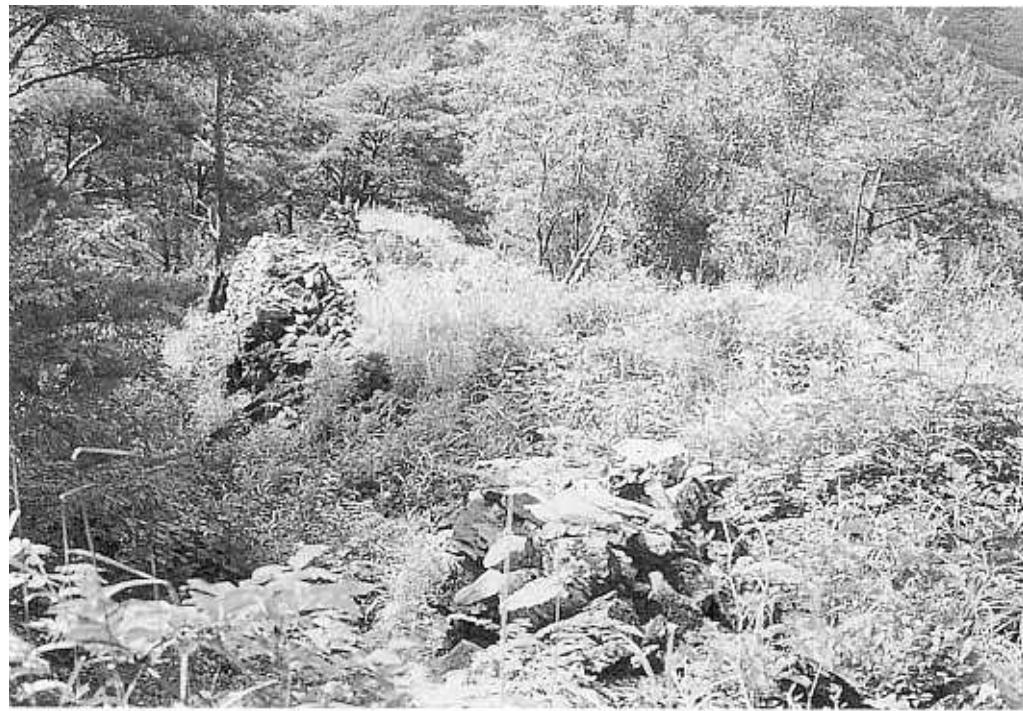
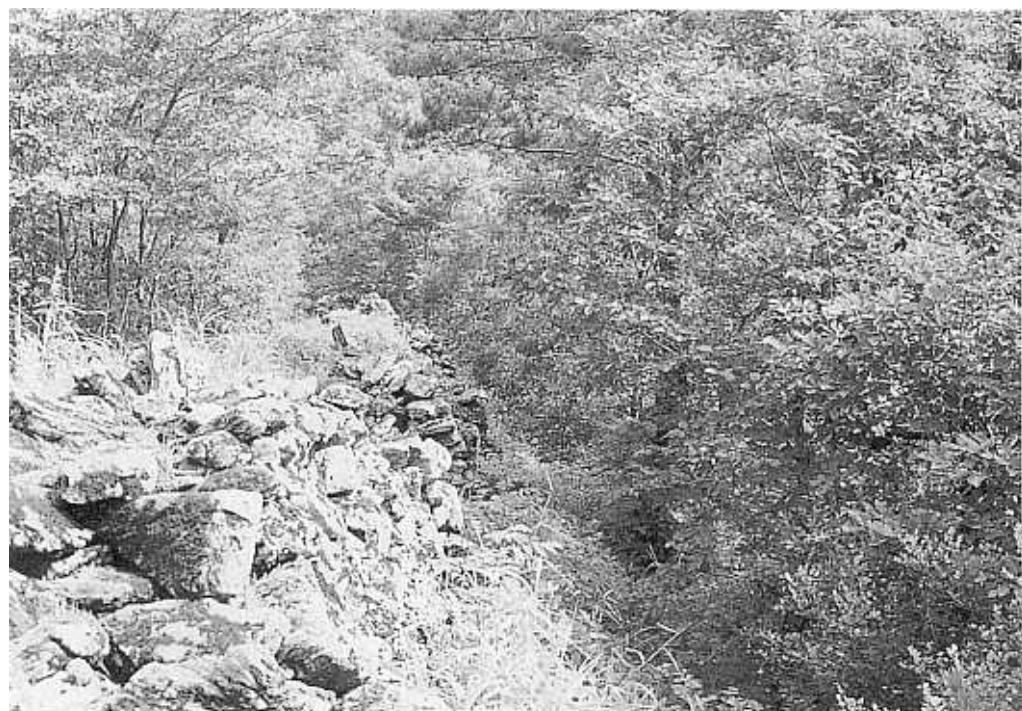
(사진 44) 영원산성 동남벽 모습 #10~#11 구간(남→북)

이곳은 성벽의 안쪽으로 너비 3.5m 쯤의 평탄한 능선의 대지가 좁고 길게 있으며, 안쪽으로는 가파른 경사이다. 성벽은 능선 외연에 아래 너비 3m로 축조되었으며, 안쪽은 3~4층을 50cm의 높이로 거의 수직으로 쌓고, 외면은 여장의 구분 없이 1.3m의 높이를 13~14층으로 쌓아 기울기가 78도를 보인다. 체성의 윗면 안쪽 너비는 1.7m 정도이고, 여장은 역시 眉石의 구분이 없이 안쪽 윗면 높이를 기준하여 아래 너비 90cm, 윗면 너비 70cm, 높이 50cm를 5층으로 축조하여 사다리꼴의 단면을 이룬다. 여장은 윗면의 일부가 교란되거나 무너진 흔적이 있으며, 체성의 안쪽 벽면도 교란된 흔적이 있다.[사진 44~48]

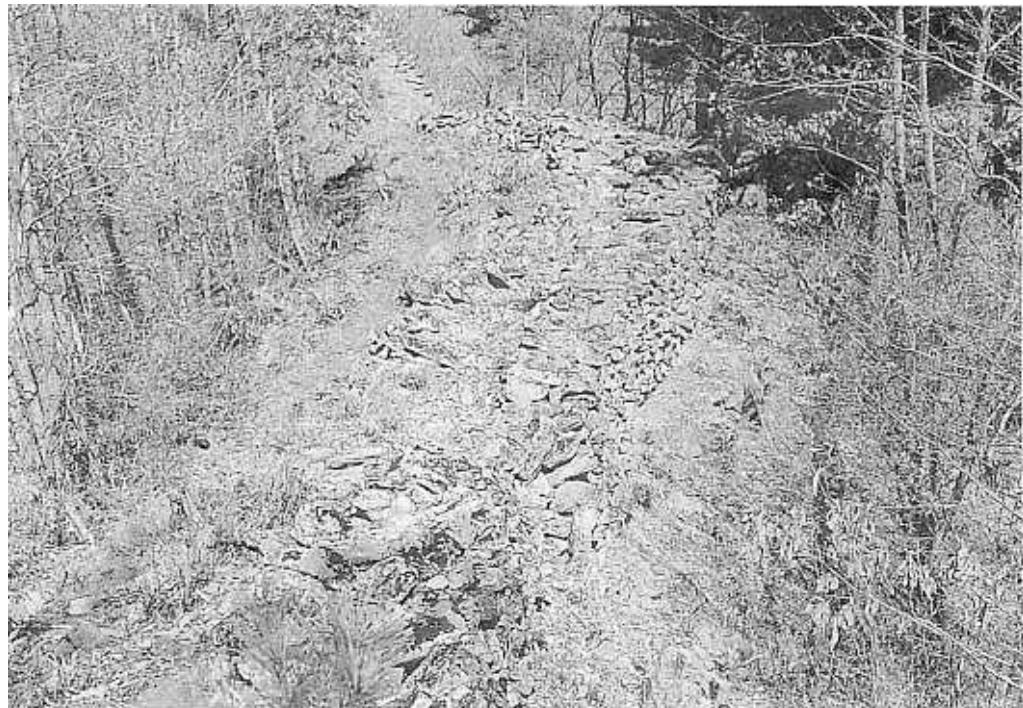
[사진 49] 영원산성 동남벽 모습 #12~#11 구간(북→남)

[도면 12 : 단면 #12]는 [도면 12 : 단면 #11]에서 북쪽으로 가면서 성벽이 안쪽으로 만곡한 부분의 단면을 그린 것이다. 이 부분은 능선 정상의 안쪽으로 內環道가 있고, 능선 외측 사면은 암반이 아니다. 성벽은 아랫 쪽의 너비가 3m이고, 내면의 경우 3층 까지는 약간씩 內收하여 축조하고, 그 위로는 현저히 외면 쪽으로 힘몰되듯이 기울었다. 외면은 45도 기울기의 경사면 상단에서 거의 85도의 기울기를 보이며, 여장까지 포함하여 16층 1.8m의 높이로 축조하였다. 이 體城의 상단은 안쪽에서 중앙으로 경사지고, 약 90cm너비의 평탄면을 이룬다. 그 바깥으로 眉石이 없이 여장이 있다. 여장은 너비 90cm에 높이는 체성 상면을 기준으로 50cm가 남아 있다. 여장의 단면은 사다리꼴이 아니며, 비교적 큰 할석으로 축조하였다.[사진 49~54]

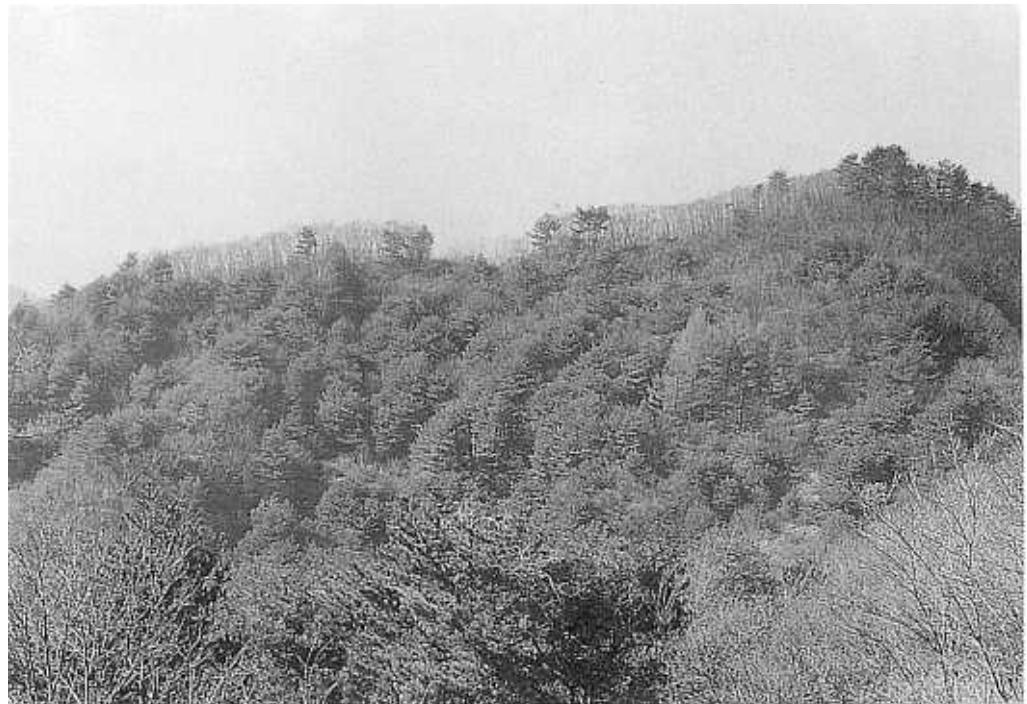
(사진 60) 영원산성 甬道 정상부 모습 : #16~#17 구간

이 정상부의 성벽은 東北端에 이르러 가파르게 능선을 따라 鞍部로 내려가는 등산로에 의하여 일부의 성벽은 파괴되었으나, 전체적인 모양을 유지하고 있다.[사진 60] 너비가 일정하지 않은 것은 당초 이 산 정상부의 능선 지형이 그러한 것을 그대로 이용한 때문으로 보이며, 이 곳에서 가장 展望이 좋다. 향로봉 쪽의 북쪽으로 金頭山城이 멀리 올려다 보이며, 서쪽으로 멀리 金臺山城이 보일 뿐만 아니라 원주 시가지가 서북쪽으로 멀리 보인다.[사진 61·62] 영원산성의 다른 곳에서는 이만한 전망이 없다.

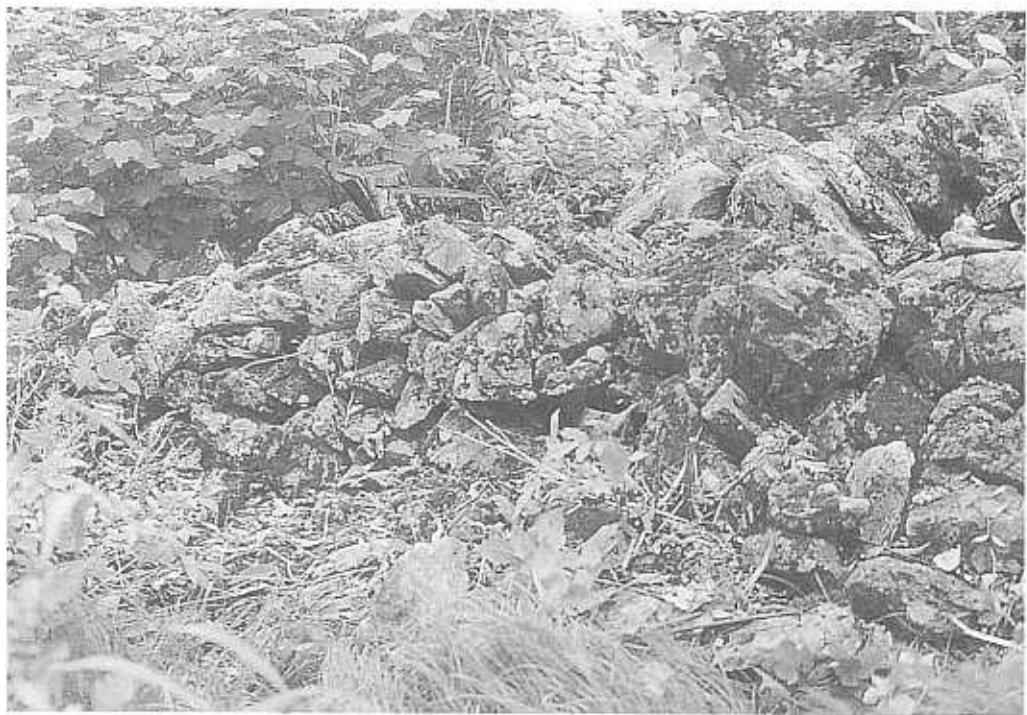
[사진 63] 영원산성 북벽 모습 : #18 지점

[도면 16 : 단면 #18]은 북쪽 성벽의 동북단에서 능선 외연을 따라 내려간 성벽이 숫가마가 있는 부근에 이르러 회折하기 앞서 남아 있는 석축부의 단면을 그린 것이다. 북쪽 성벽 동단에서는 130m 떨어진 지점이다.[사진 63·64] 성벽은 능선의 정상 외연에 上端이 보이며, 밖으로는 경사면 위에 체성과 여장의 구분 없이 중간 부위가 밖으로 튕겨진 상태로 남아 있다. 이 성벽의 안쪽에 별도의 체성 내면 석축이 있는지는 확인할 수 없었다. 이 상태로만 보면, 벽면의 아래 너비는 2.1m이고, 내면 높이는 60cm, 외면 높이는 2m이다. 윗면의 너비는 90cm로서 다른 지역 성벽의 여장 윗면 너비에 해당된다. 성벽은 안쪽에서 바깥으로 내리 미는 압력을 받아 붕괴되기 직전의 모습을 보여주고 있다고 여겨진다. 이러한 압력은 벽체 안쪽의 능선에서 외측을 향하여 작용하는 土壓이 가장 큰 요인이라 여겨지며, 당초 이 부분의 벽체가 내면의 체성을 제대로 만들지 않았었을 가능성도 없지 않다.

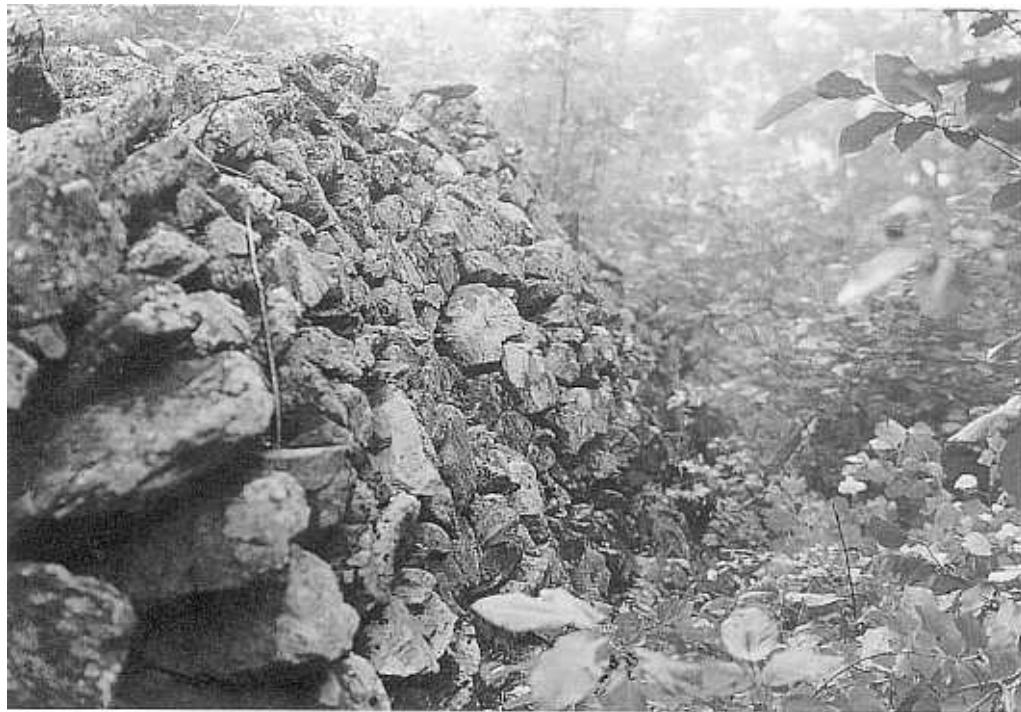
(사진 68) 영원산성 북벽 모습 : #19 지점(동→서)

로 80도의 경사를 이루도록 축조하였다. 성벽은 35도의 경사를 보이고 있다.[사진 68·69]

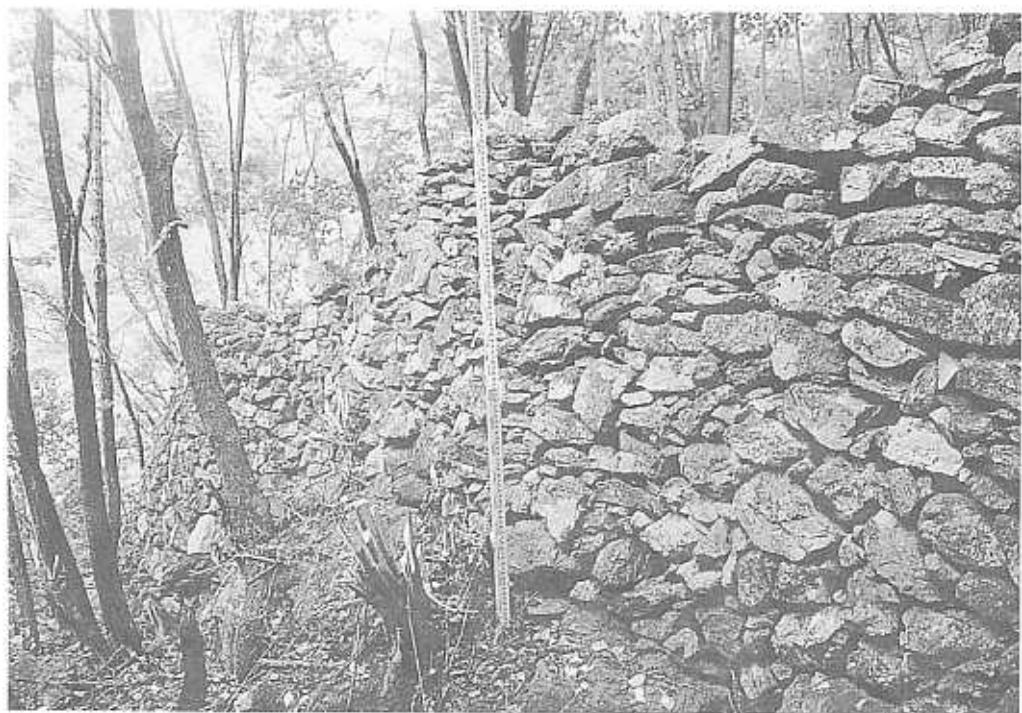
(사진 71) 영원산성 북문지 남벽 석축 모습

문은 開口部가 일부 남아 있다. 開口部는 너비가 약 2.5m이며, 開口部의 서쪽 側壁은 1.4m의 높이로 7층의 석축이 남아 있다.[사진 71] 그러나 동측으로는 거의 무너지고, 겨우 2층의 側壁 흔적이 있을 뿐이다.[도면 21 : 단면 #23]

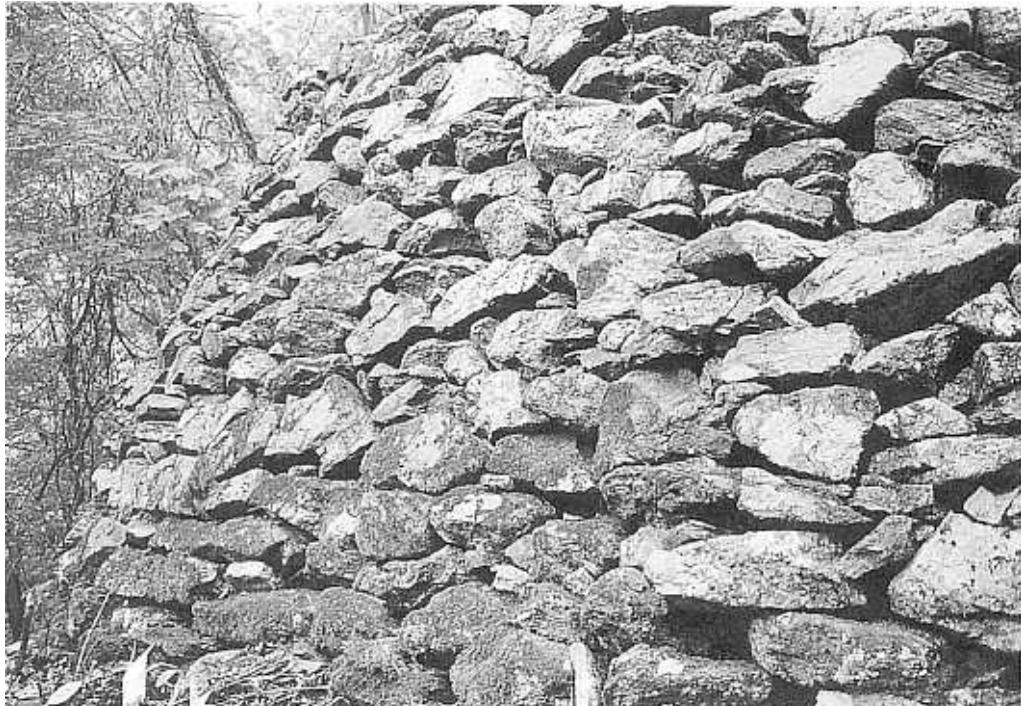
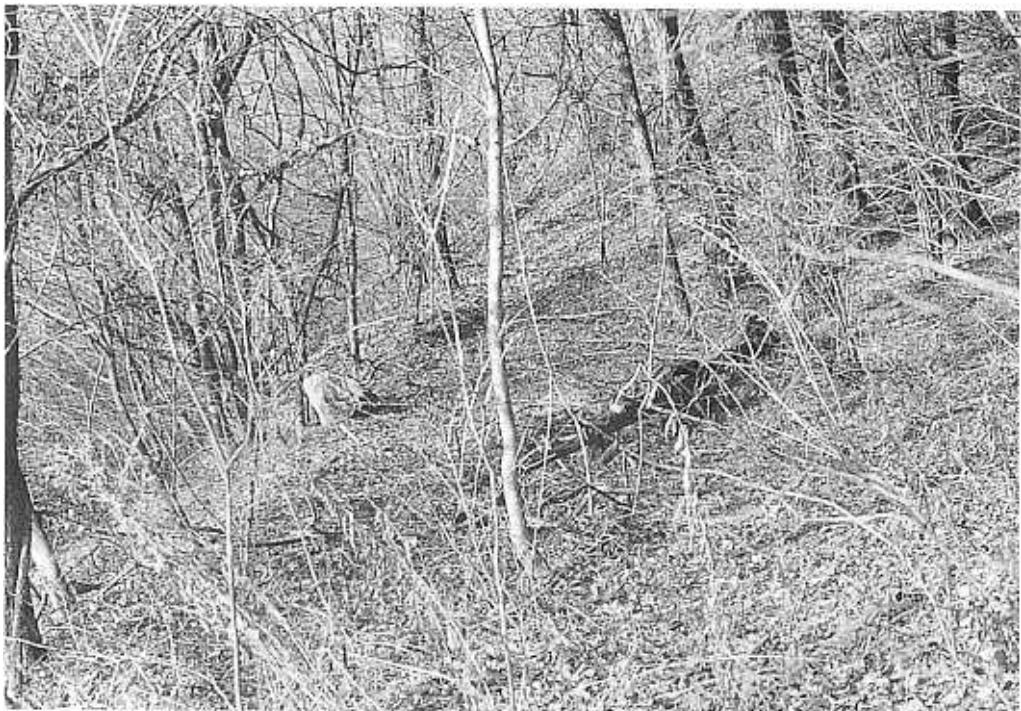
(사진 72) 영원산성 북벽 雜城 남벽 모습

이 [도면 26 : 단면 #20]인데, 외측의 암반 위에서 2m를 물려서 높이 2.7m를 20~22층으로 축조하였다. 성벽은 70도 이상의 경사를 이루며, 윗면에 너비 1.5m의 여장 흔적이 있다. 여장은 다 무너지고 아랫 부분의 일부만 있다.[사진 72·73]

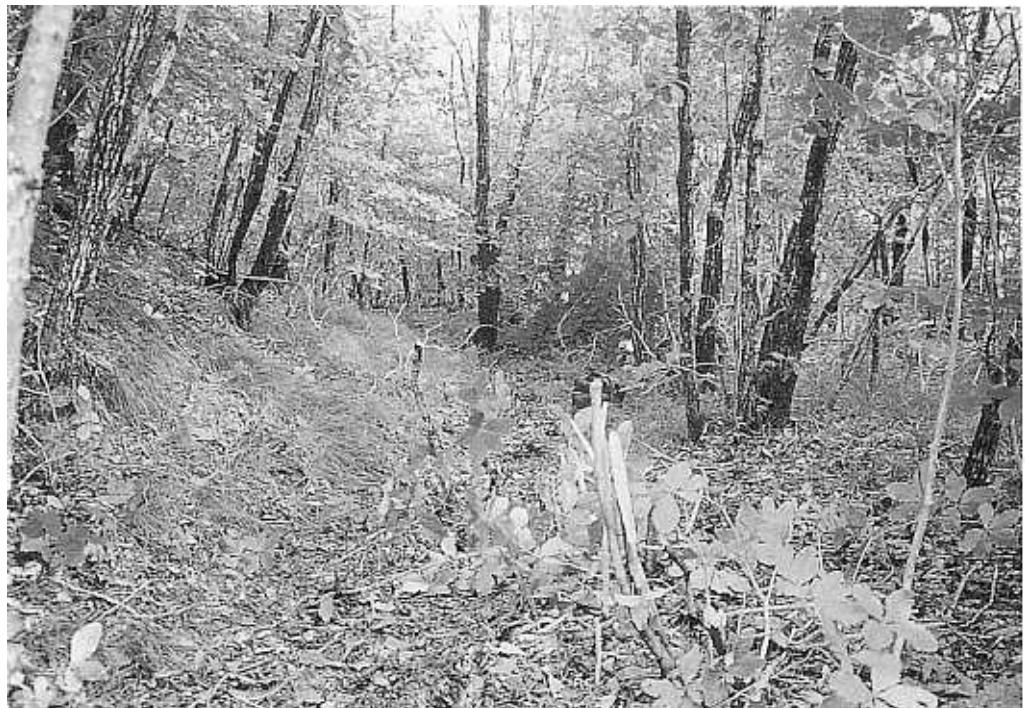
(사진 76) 영원산성 서벽 모습 : #24 지점

[도면 17 : 단면 #24]는 북쪽 성벽의 서쪽 끝부분의 외면 상태의 단면을 그린 것이다. 이 곳은 해발 866.1m의 북쪽 봉우리에서 서쪽으로, 성벽이 이 봉우리를 동쪽에서 북쪽을 거쳐 서쪽으로 휘감아 돌아 남향하기 직전의 지점이다. 866.1m의 산봉우리 정상은 평탄면을 이룬 건물지이며, 너비가 7~8m이다. 여기서 경사지게 내려와 너비 4m의 内環道이고,[사진 77] 성벽은 外向의 경사면에 석축한 것이다. 성벽의 아래 부분의 너비는 알 수 없으나, 석축은 외면에서 높이 1.2m로 8~9층을 축조하되, 아래 쪽의 돌보다 윗쪽의 돌을 內收시키며 축조하는 계단상으로 되었다. 성벽의 윗면은 너비 90cm를 보이고 있어서, 이 부분이 여장이라 여겨진다. 보다 안쪽으로는 토사가 덮혀 있어서 체성의 내면이 있는지 여부는 지표상의 관찰로는 확인하기 어렵다.[사진 76]

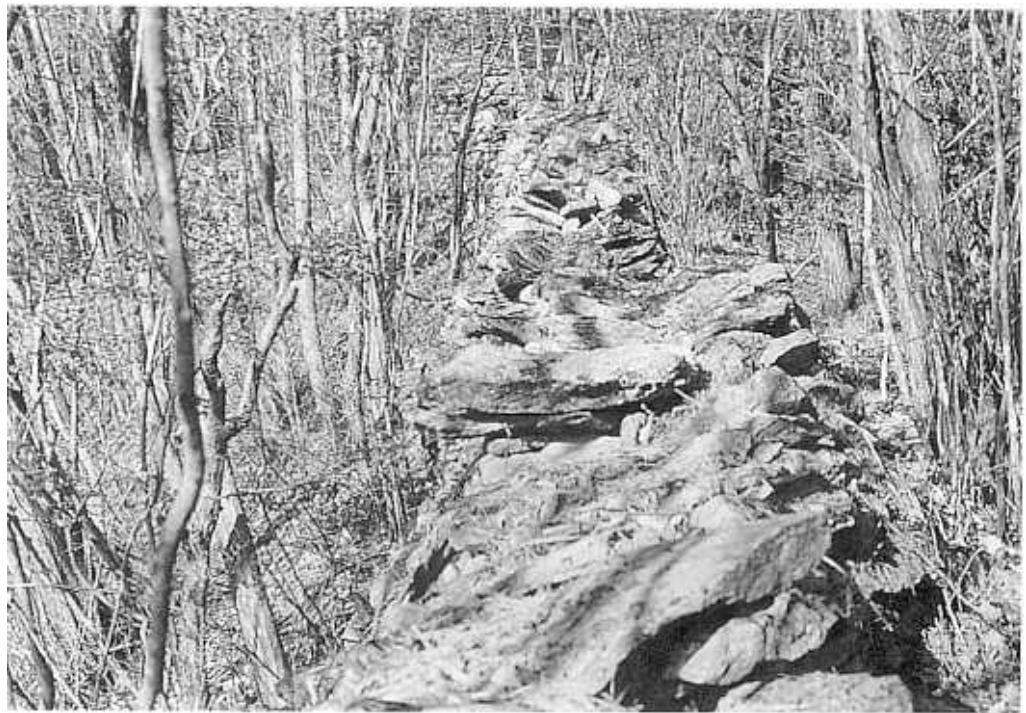
[사진 80] 영원산성 서벽 모습 #25 지점(북→남)

[도면 17 : 단면 #25]는 북쪽에서 똑바로 내려온 서쪽 성벽이 첫 번째의 曲城部를 이루는 능선으로 내려가기 전의 곳으로 안쪽에는 능선상의 평탄한 대지가 있어 건물터가 있는 외연이다. 성벽 안쪽의 평탄지 너비는 10m 이상이며, 성벽 안쪽으로 內環道가 있다. 성벽은 외면과 여장처럼 생긴 상면이 드러나 있으며, 외면은 78도의 경사로 16층 1.7m의 높이로 남아 있다. 윗쪽은 너비 1.1m이며, 안쪽으로 3단의 석축이 보인다. 외면을 축조한 석재는 아래에서 위로 오르며 작아지고 있다.[사진 80 · 81 · 82]

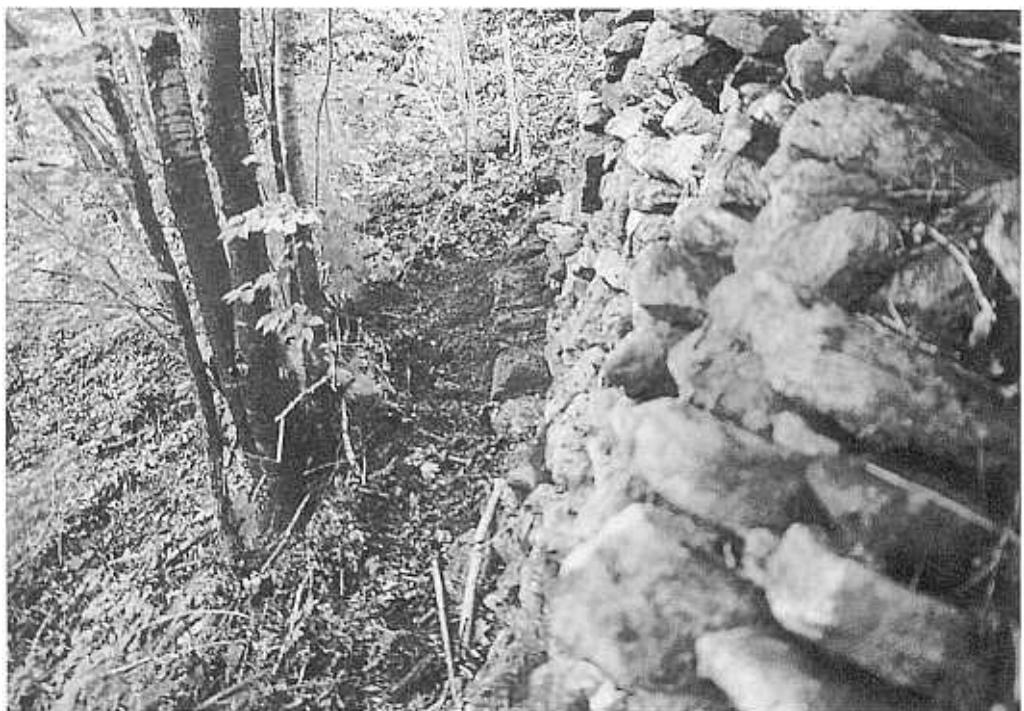
동쪽의 성벽은 외면 높이 1m를 11층으로 쌓아 80도의 경사를 이루며, 역시 석재는 얇다. 내면은 65cm의 높이로 윗쪽으로 오를수록 수렴되게 축조하여 윗면의 너비는 80cm이다.[사진 83]

(사진 83) 영원산성 서벽 모습 : #25~#27 구간 부근(남→북)

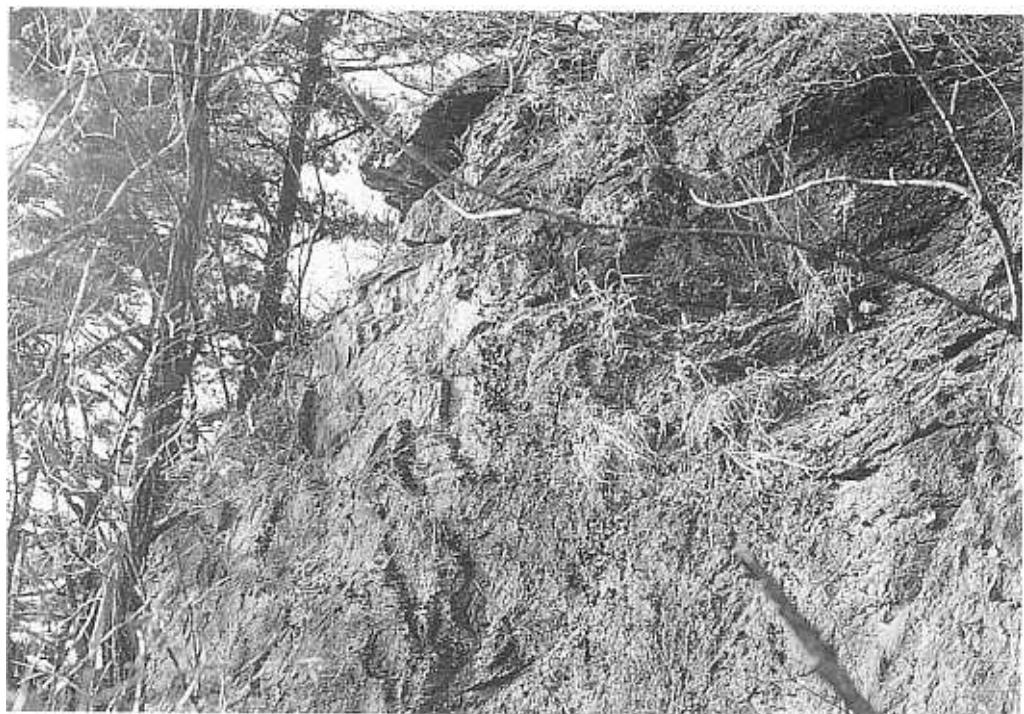
이 없으며, 외면은 바깥으로 내민 기초석을 두고, 현저히 안쪽으로 들여서 축조하였다.[사진 84] 22~23층을 이룬 성벽은 높이 약 2m를 75도의 경사로 쌓았으며, 내면은 10층으로 1m의 높이로 남아 있다. 윗면은 너비 1m로 약간 교란되어 무너진 상태이다. 이러한 축조 상태는 북쪽 성벽과 서쪽 성벽의 축조 방법이 서로 비슷함을 알려 준다.

(사진 84) 영원산성 서벽 모습 : #27 지점 바깥쪽

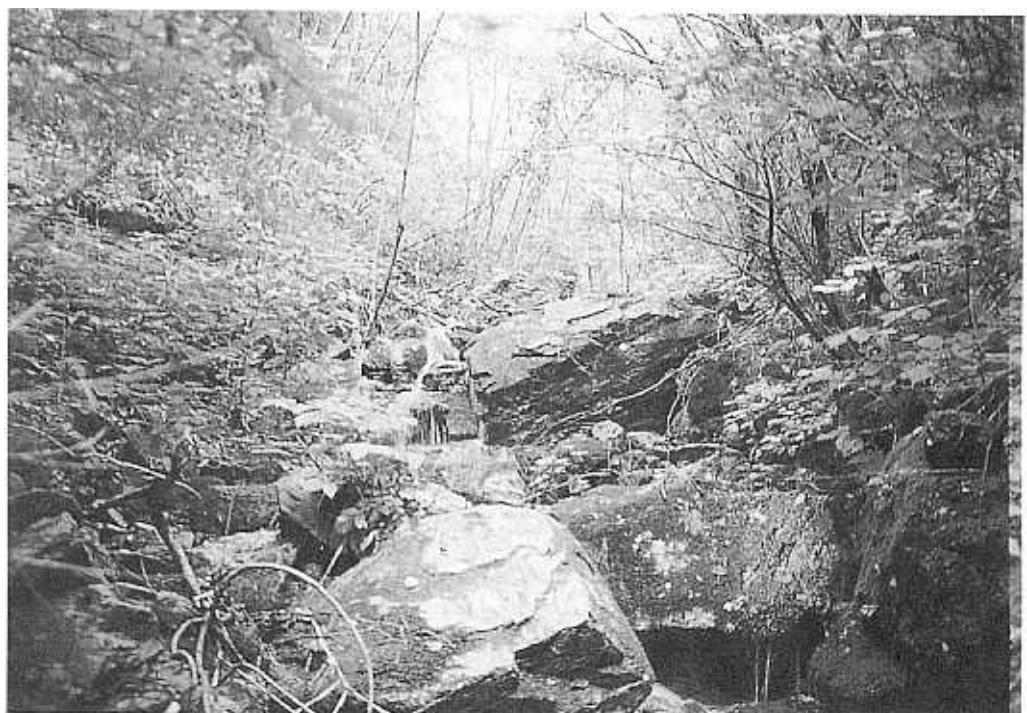
이곳을 지나서 성벽은 암반으로 된 구간이 된다. 주능선을 따라 내려간 성벽은 암반에 의해 갈라진 작은 가지능선에 이르러 또 한 번 회曲하는 부분을 만든 뒤 벼랑으로 내달아 수구에 이른다. 이 회曲부의 외연으로는 한층 떨어진 암반이 역시 虎口를 이루며, 그 외측 암반 절벽을 따라서도 甬道처럼 석축을 하였던 흔적이 남아 있다.[사진 85]

(사진 85) 영원산성 서벽 암벽 모습

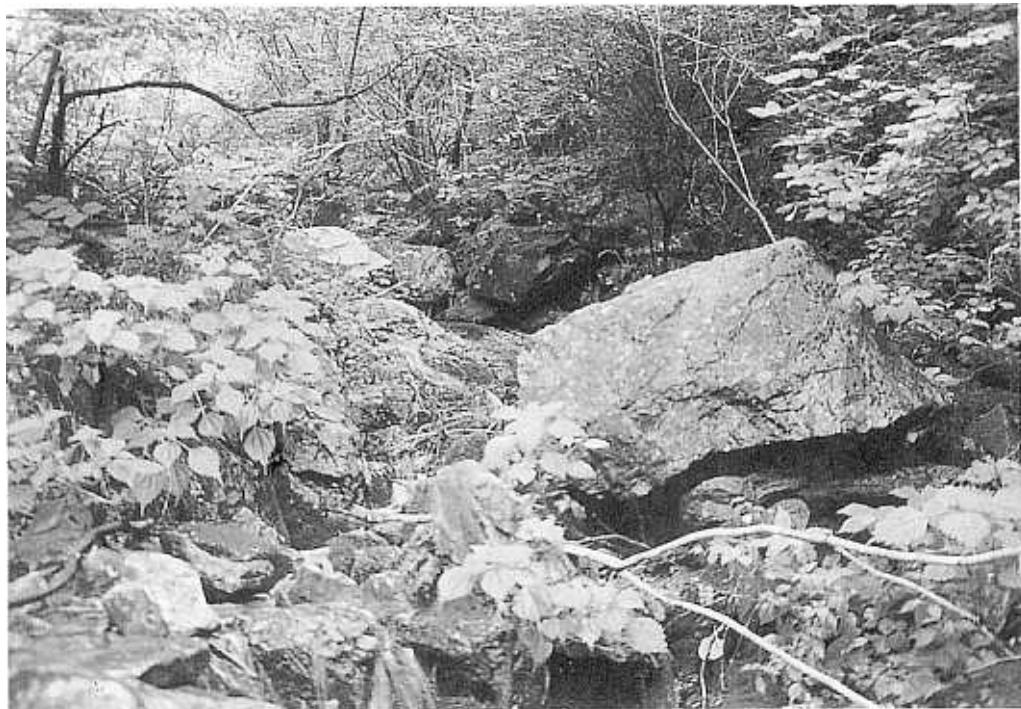
현재 수구는 遺構를 남기지 않고 있다. 다만 수구의 좌우는 거대한 석재가 많고, 물이 항상 흐르는 곳에서 바깥으로는 급경사로 물이 내려가는데, 이곳에 좁고 깊은 물골이 나 있다.[사진 86·87] 이 물골은 수량이 적을 때에도 물이 내려가며, 자연 암반을 이용하여 비교적 큰 할석으로 너비 60cm의 크기로 축조한 곳이 있다. 이 곳의 안쪽으로는 너비가 4~5m에 이르도록 큰

[사진 86] 영원산성 서벽 水口址 모습

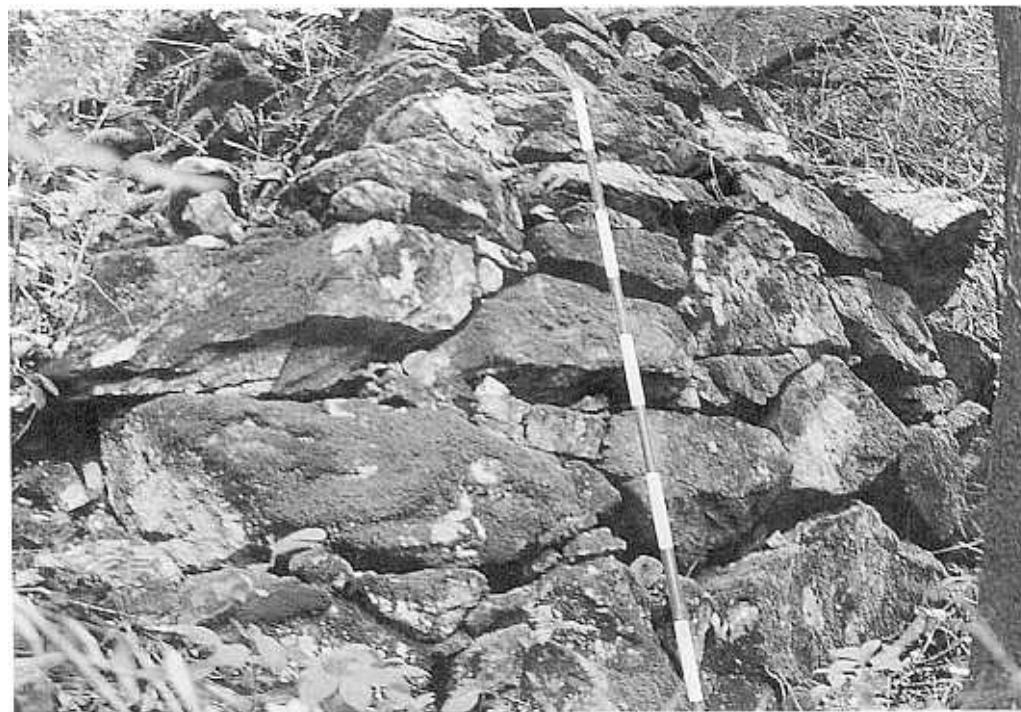
[사진 37] 경원산성 서벽 水口址 모습

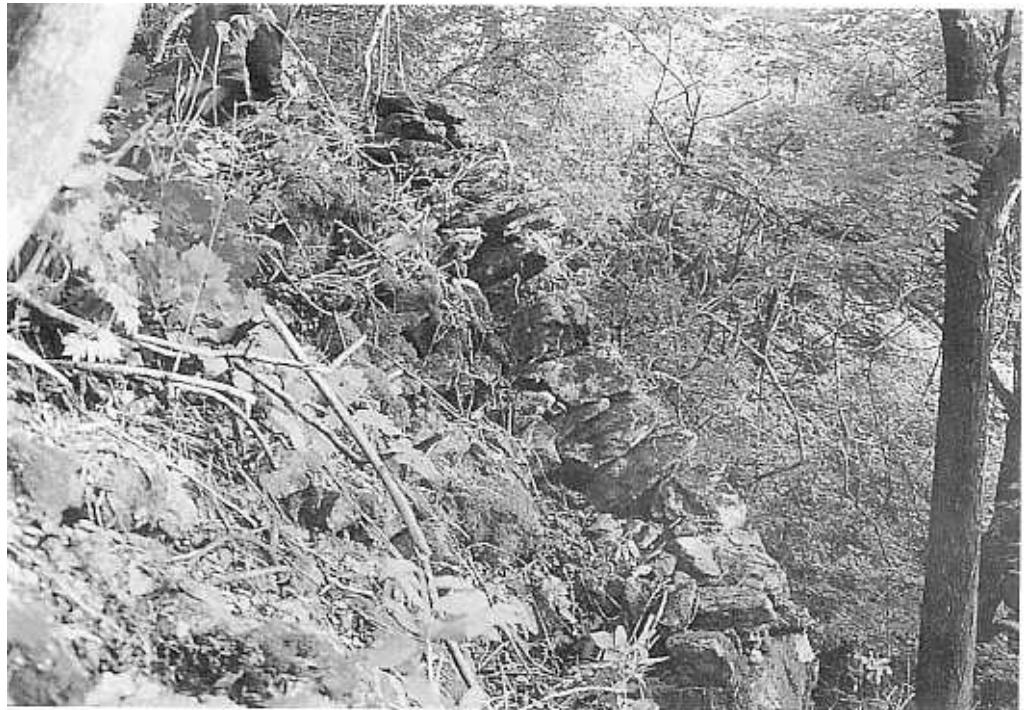
[사진 38] 경원산성 서벽 水口址 남쪽 잔존석축 모습 #28 지점(서→동)

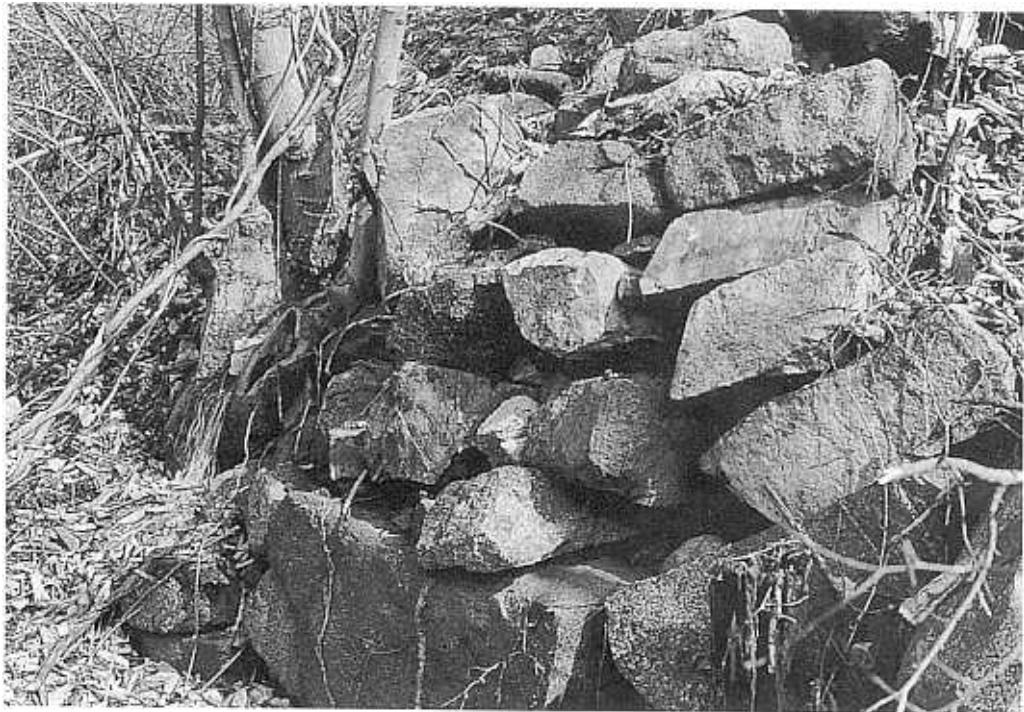
[사진 135] 해미산성 남벽 수구터~동문 구간 잔존 성벽 모습

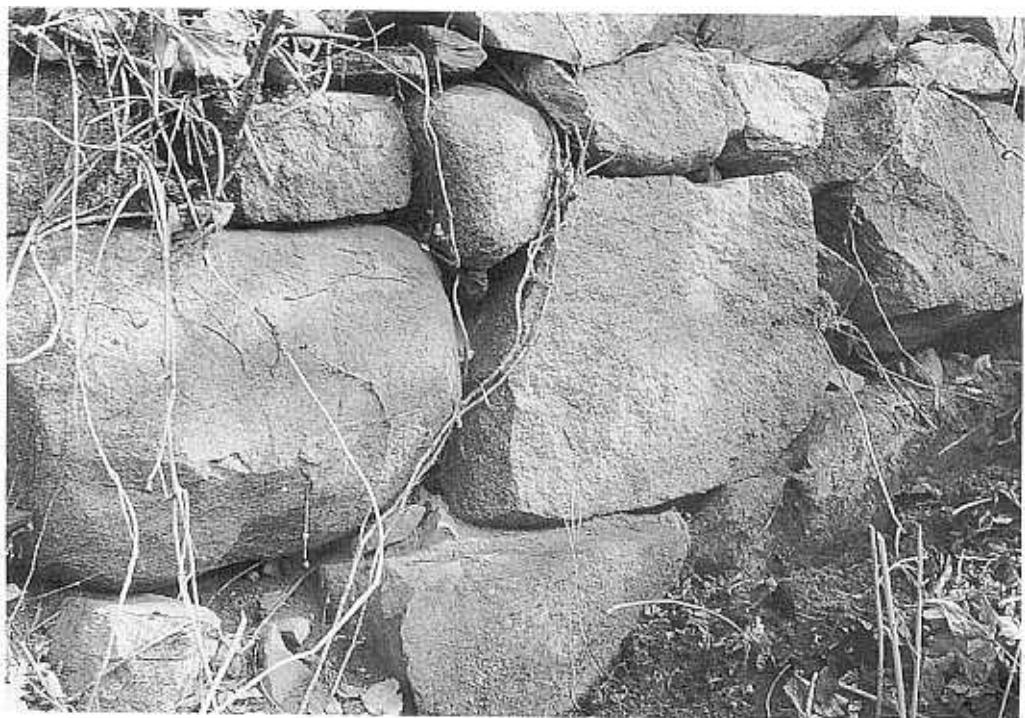
[사진 136] 해미산성 남벽 수구터~동문 구간 잔존 성벽 모습

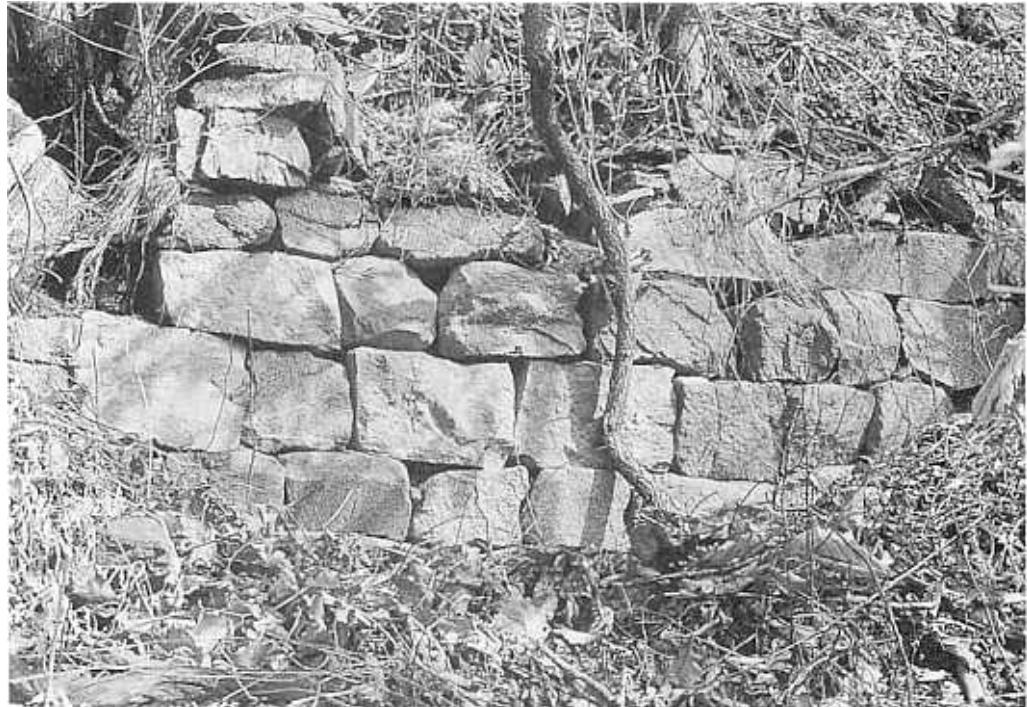
첫 번째 내만부를 지나 밖으로 내민 곳을 지나 다시 안쪽으로 내만한 곳에 성벽이 남은 곳의 단면을 그린 것이 [도면 38 : 단면 #3]이다. 이곳은 성의 아래의 지반에 약 2m의 평탄지가 있고, 성벽은 외면을 9층 2m의 높이가 남아 있다. 성벽은 내부에서 밖으로 밀려나고 있는 모습을 보이며, 외측 상단에서는 내환도 밖으로 석재가 무너져 내려간 상태이다. 이곳의 성벽은 당초 3m 이상의 높이였다고 여겨지며, 석축은 역시 아래서 위로 오르면서 조금씩 안쪽으로 들여쌓은 모습이다.[사진 138 · 139 · 140]

(사진 139) 해미산성 남벽

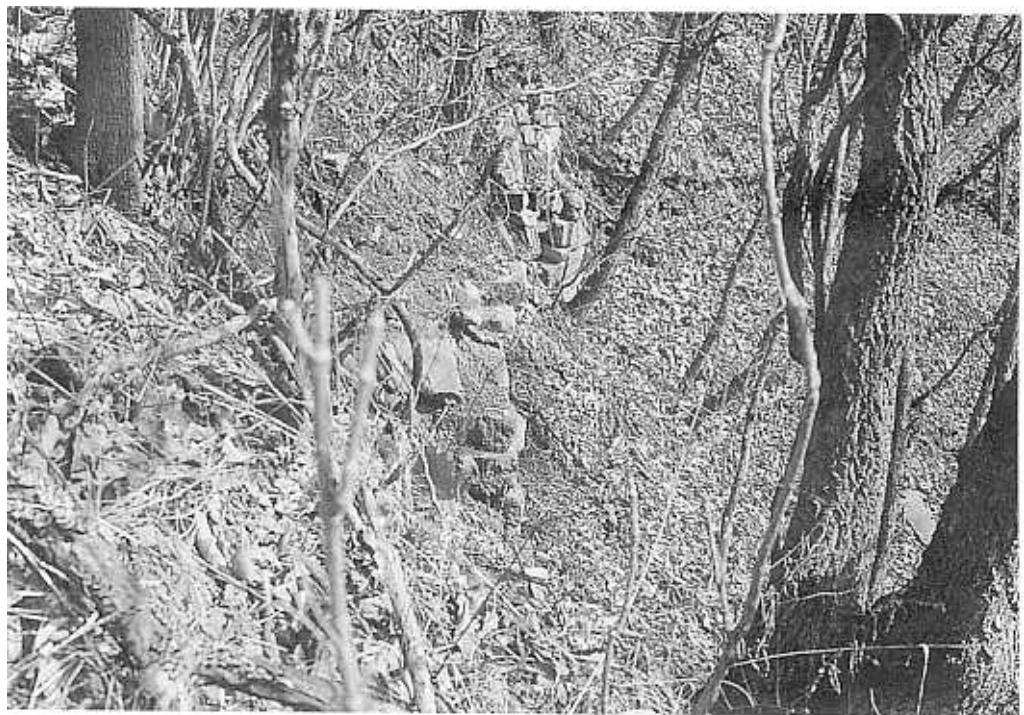
가장 높은 곳에 이르기 전에 암반의 위로 성벽이 지나는 곳에는 석축의 외면이 잘 남은 부분이 있는데, 간헐적으로 4곳이다.[사진 146 · 147 · 148 · 149] 이 정상부 627.5m의 외곽으로 성벽 위에서는 전망이 가장 좋아서 산 아래 동쪽으로는 영원산성으로 들어가는 계곡과 거기서 원주로 직접 넘어가는 길아치의 동쪽 계곡이 훤히 내려다 보인다. 북쪽으로는 건너편에 높이 솟은 봉화봉이 건너다 보인다. 이 곳에서는 영원산성이 곧바로 마주보이며, 북쪽의 이 성내 최고봉에서 남향한 성내의 능선 안쪽을 한눈에 볼 수가 있다.

(사진 146) 해미산성 동벽 동암문지~627.5m 고지 구간 잔존 석축 모습

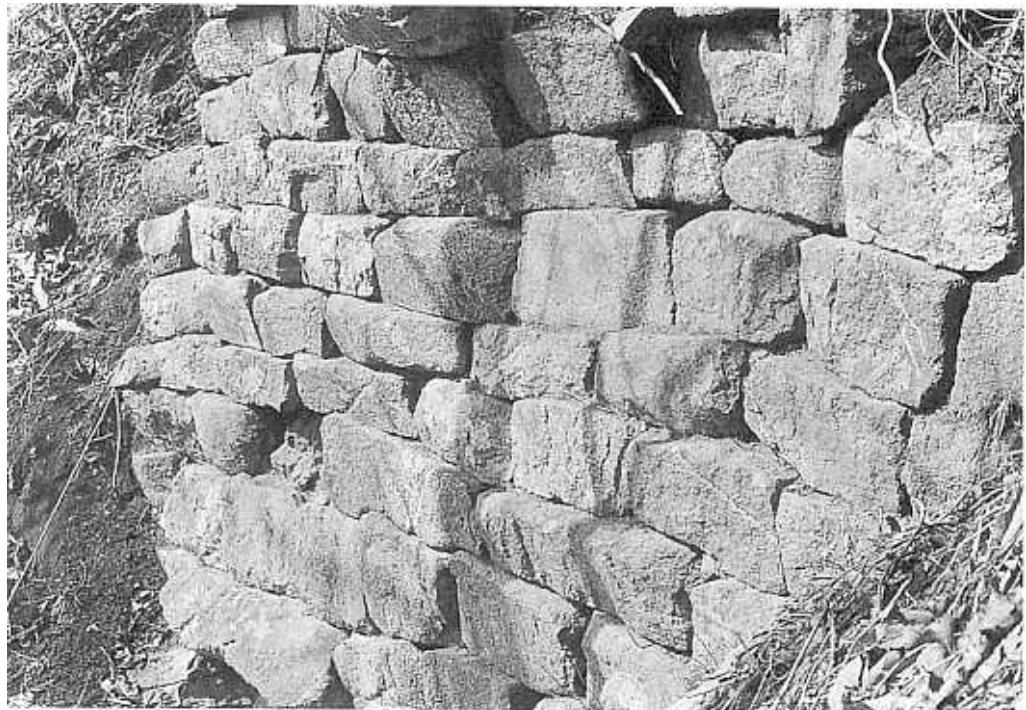
(사진 147) 해미산성 동벽 동암문지~627.5m 고지 구간 석축잔존부 모습 #3지점

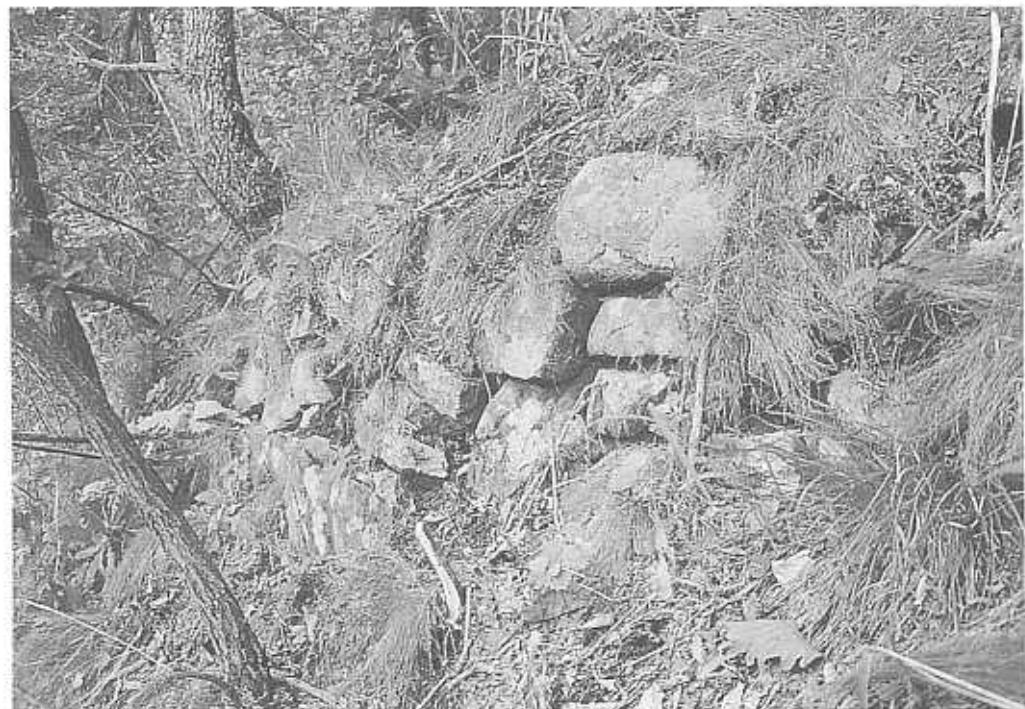
나는 성벽은 외측으로 계단식 단을 이룬 후 계곡으로 급경사를 이루고 있으며, 성벽은 마치 영원산성에서 보듯이 외면에서는 여장까지 쌓아 올리고, 안쪽으로는 여장 처럼 된 성벽의 안쪽으로 단을 이루고 있어서 다른 지역과는 약간의 차이를 보이고 있다. 성벽은 잔존 상태가 4곳에서 확인되고 있다.[사진 151]

(사진 151) 해미산성 동벽 627.5m 고지 석축 모습 : #4 지점

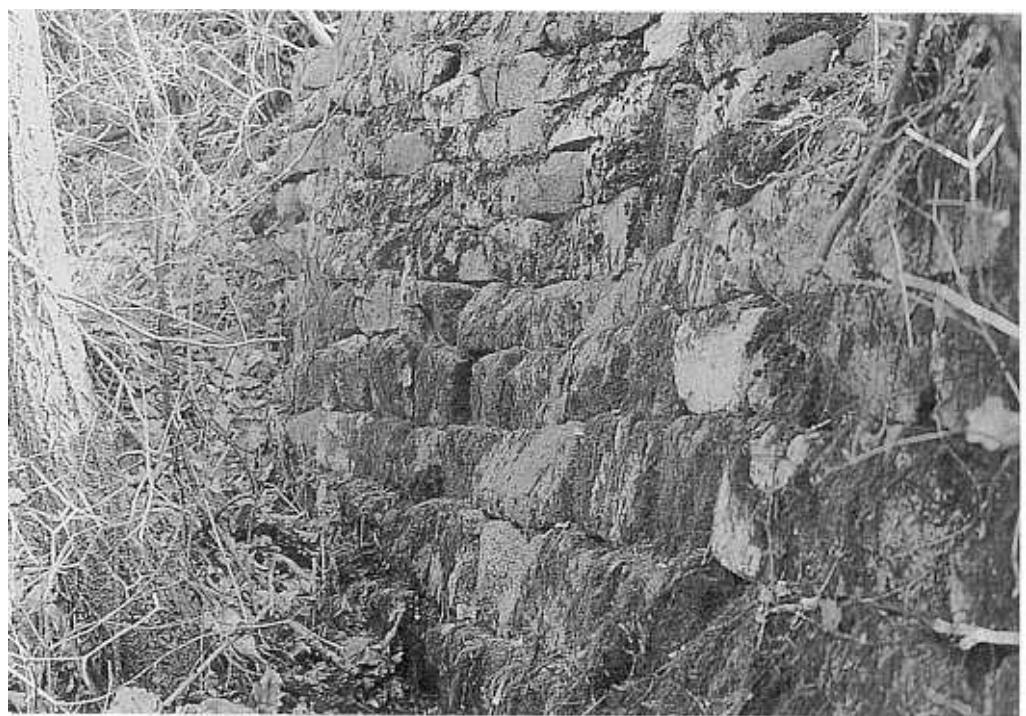
앞에서 나눈 것 처럼 북쪽 성벽은 성벽이 성내의 가장 높은 지점을 통과하는 곳에서 시작하여 서쪽으로 능선을 타고 내려간다. 북문의 開口部 서측의 側壁에서 서쪽으로 가장 높은 부분은 직경 10m 정도의 둑근 대지로 되어 있다. 이곳에서는 북쪽으로 능선을 따라 낮아지는 鞍部쪽으로 내려다 보기에 가장 좋은 위치이고, 성내 전역을 보기에도 가장 좋은 위치여서 망루나 장대 등의 시설이 있었을 가능성이 많다. 성벽은 붕괴되어 축조된 부분이 드러나 있지 않으며, 바깥으로는 작은 谷地를 이루고 있어서 성벽은 안쪽으로 만곡하는 평면 형태를 가지고 서쪽으로 낮아진다. 이 성벽의 안쪽으로는 內環道를 이루고 있으며, 민묘가 있는 곳으로 부터는 능선의 정상을 타고 내려간다. 성벽의 잔존부는 민묘에서 서쪽으로 더 내려간 곳에서 짧게 세 곳이 있다. 산 능선을 따라 능선 外緣으로 따라가다가 성벽은 약간 방향을 바꾸어 서남향 한다. 이 완만한 回折部는 북쪽 성벽의 거의 중간이 되며, 밖으로 가지능선이 뻗은 곳이다. 아마도 이 부분에는 능선을 타고 오르는 적을 가상하여 별도의 시설물이 있었을 가능성이 있다고 추측된다. 이 지점을 지나 서남향하여 경사는 가파르게 된다. 성벽은 두차례 완만하게 안쪽으로 弯曲되고 있어서 지형을 충실히 이용하고 있다. 석축의 외벽면이 무너지고 있는 상태와 임반을 이용한 성벽이 외면을 드러낸 곳이 있으며, 성벽의 축조된 모습은 매우 인상적이다.[사진 158·159]

[사진 158] 해미산성 북벽 석축 모습

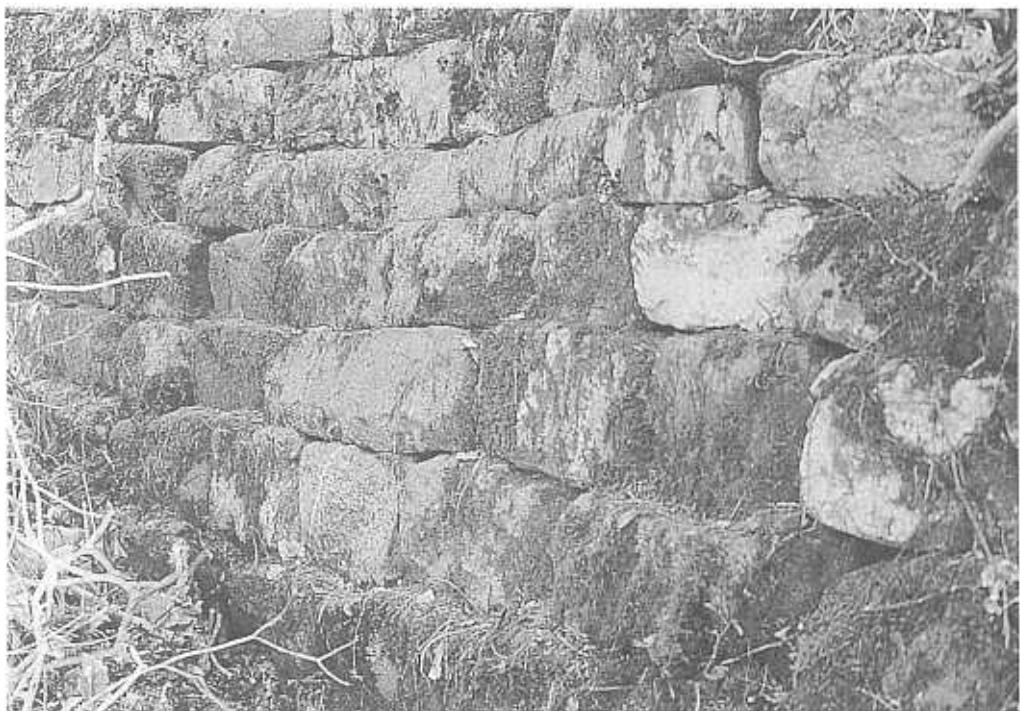
[사진 159] 해미산성 북벽 석축 모습

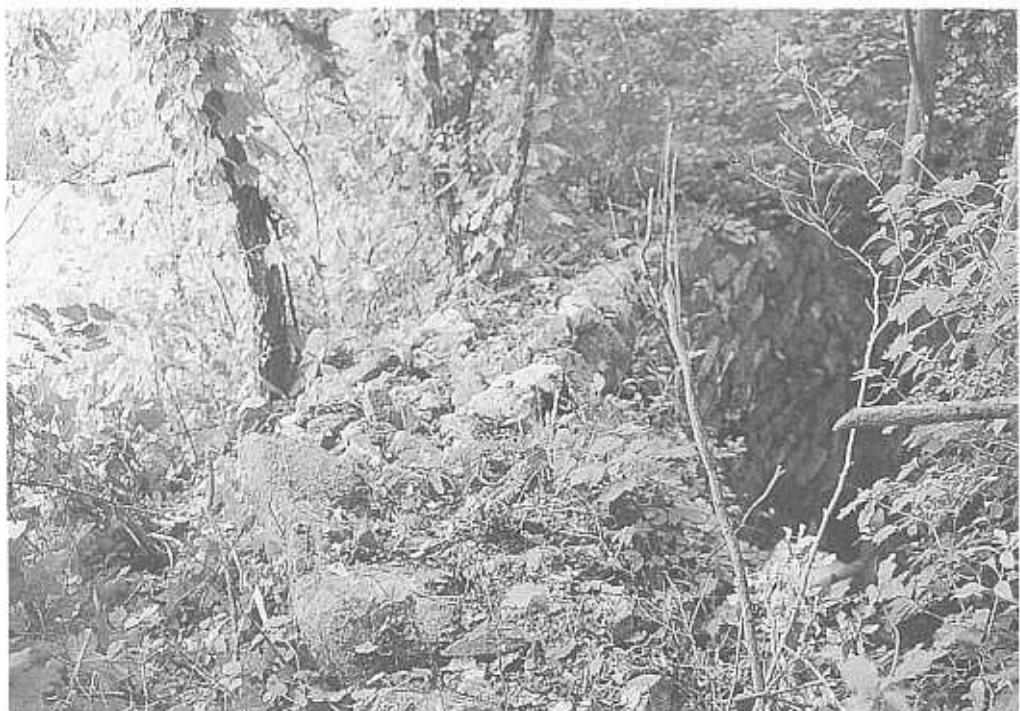
은 부분이 약 20m가 된다. 그 가운데서도 女牆의 시설 일부가 남은 곳의 단면을 그린 것이 [도면 34 : 단면 #7]이다.[사진 160]

이 부분의 성벽은 아래에서 위로 오르면서 외면의 면석을 內收시키며 축조하여 70도의 경사를 이루고 있다. 여장의 부분과는 외면에서 眉石의 구분이 없으며, 18층을 3m의 높이로 축조하였다. 여장의 윗면은 너비가 1m에 불과하고, 안쪽으로는 3층으로 축조한 60cm 높이의 여장이 남아 있다. 이 여장의 안쪽으로는 석재가 일부 덮이고, 경사를 이루고 있다. 이처럼 축조된 성벽은 북쪽 성벽의 전체에 걸쳐 거의 동일한 축조 방법을 이루고 있었다고 여겨지며, 석재는 대체로 외면을 장방형으로 다듬어 수평을 이루며 축조하되, 아래에서 위로 오르면서 4~8cm씩 물려 쌓는 계단식 외면 쌓기를 하고 있다.[사진 161 · 162 · 163]

[사진 160] 해미산성 북벽 여장 모습 : #7 지점
