原州 鴕原山城・海美山城 地表調査 報告書

原 州 市
忠北大學校 中原文化研究所

地表調査 報告書

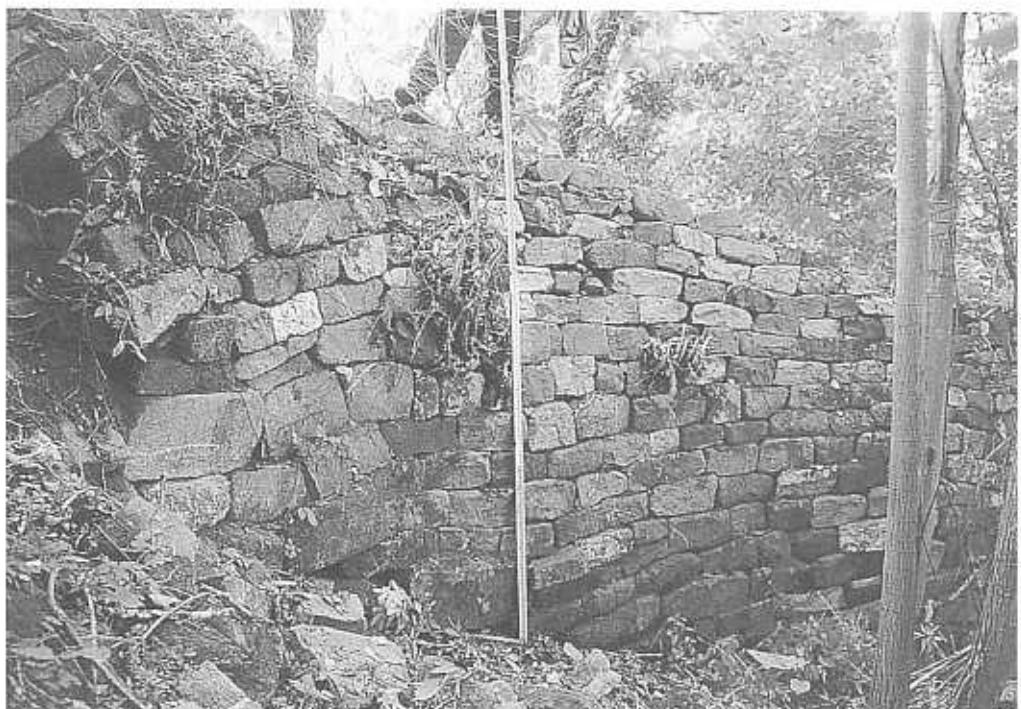
이 부분의 성벽은 아래에서 위로 오르면서 외면의 면석을 內收시키며 축조하여 70도의 경사를 이루고 있다. 여장의 부분과는 외면에서 眉石의 구분이 없으며, 18층을 3m의 높이로 축조하였다. 여장의 윗면은 너비가 1m에 불과하고, 안쪽으로는 3층으로 축조한 60cm 높이의 여장이 남아 있다. 이 여장의 안쪽으로는 석재가 일부 덮이고, 경사를 이루고 있다. 이처럼 축조된 성벽은 북쪽 성벽의 전체에 걸쳐 거의 동일한 축조 방법을 이루고 있었다고 여겨지며, 석재는 대체로 외면을 장방형으로 다듬어 수평을 이루며 축조하되, 아래에서 위로 오르면서 4~8cm씩 물려 쌓는 계단식 외면 쌓기를 하고 있다.[사진 161 · 162 · 163]

[사진 161] 해미산성 북벽 석축 모습 : #7 지점

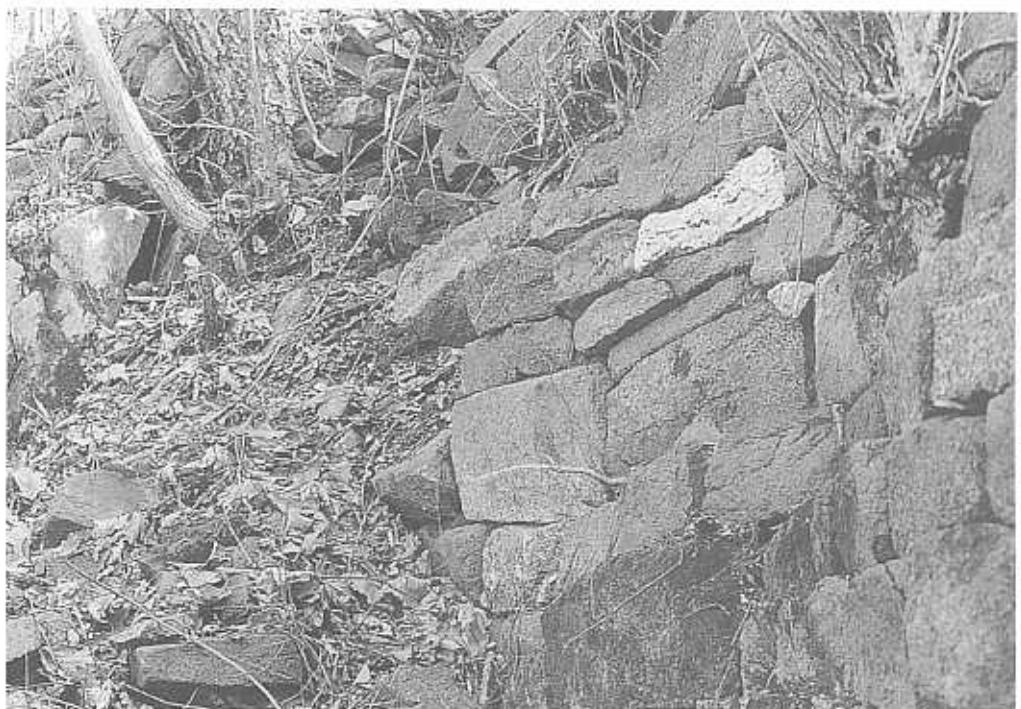
[사진 162] 해미산성 북벽 석축 붕괴 모습 : #7 지점

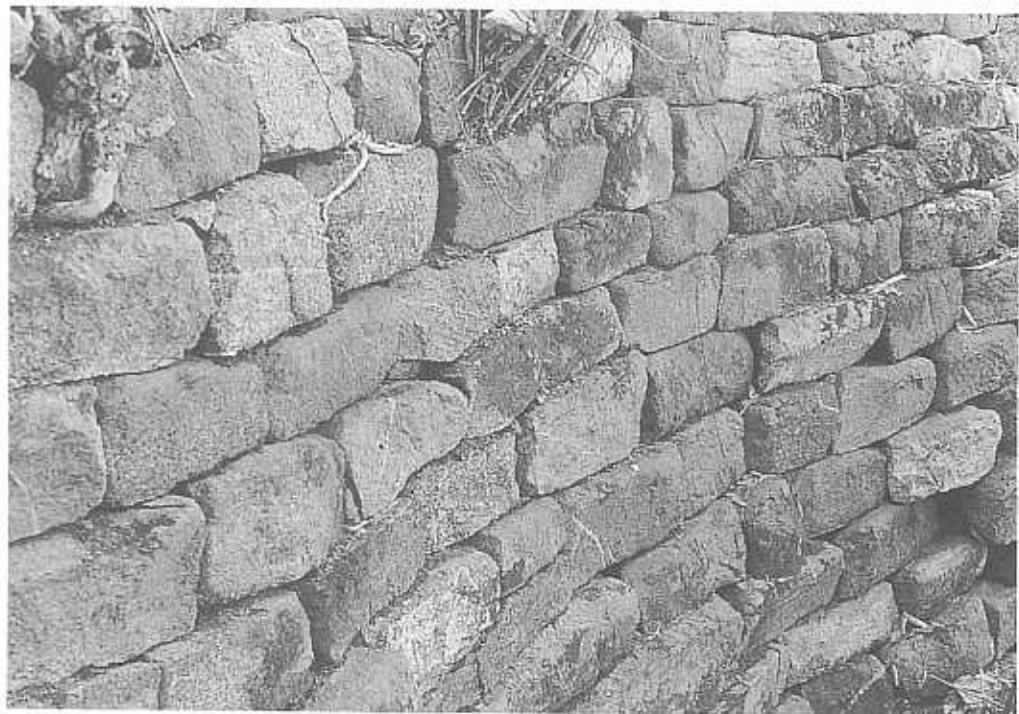
[사진 163] 해미산성 북벽 석축 모습 : #7 지점

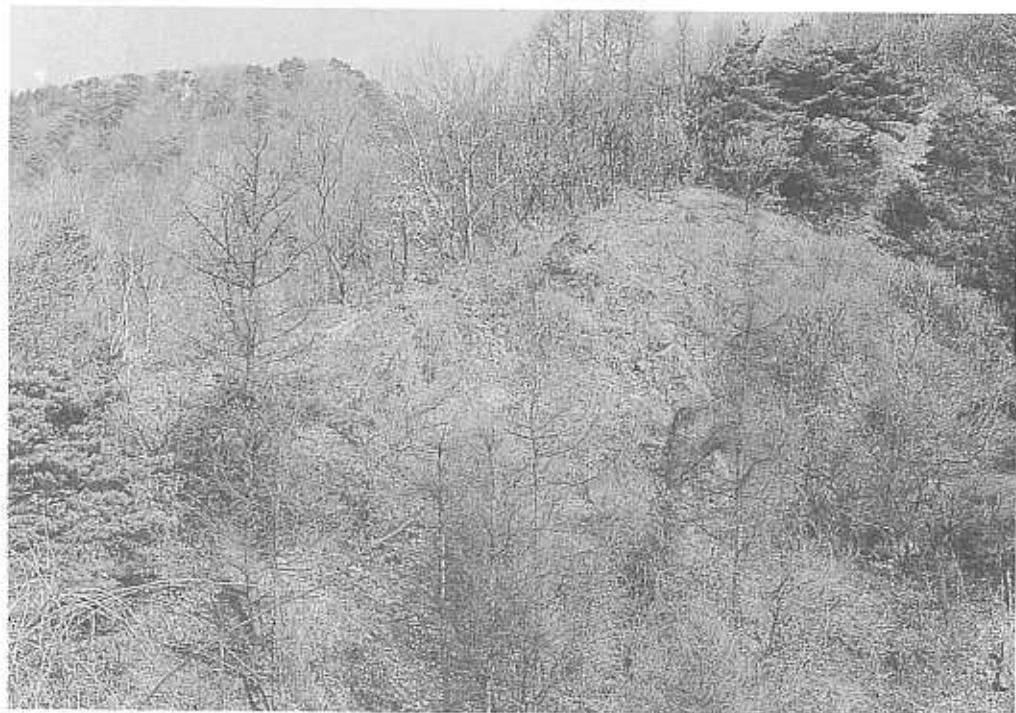
서쪽 성벽의 북쪽은 북쪽에서 서쪽으로 내려가는 능선이며, 좁고 길게 능선을 감아 돌렸다. 여기서 남쪽으로 서쪽 성벽 중앙의 555m 능선이 골짜기를 사이에 두고 바라다 보이며, 이 555m의 능선 성안 선단에 송전선 철탑이 있다. 계곡은 안쪽으로 약간의 평탄지를 가지며, 이 산성의 남쪽 계곡과 함께 가장 큰 계곡이다. 성내 서북부의 물은 이 계곡으로 흘러 나가며, 그 때문에 중앙에는 물이 흘러가면서 土砂가 유출되어 작은 도량을 이루고 있다. 평상시에는 표면으로 물이 흐르지는 않는다. 그러나 좁게 파여진 아래로 평상시에도 적은 양의 물이 배수되며 이곳의 안쪽으로 우물터가 있다. [사진 164 · 165 · 166]

[사진 164] 해미산성 북벽 남단 만쪽 모습

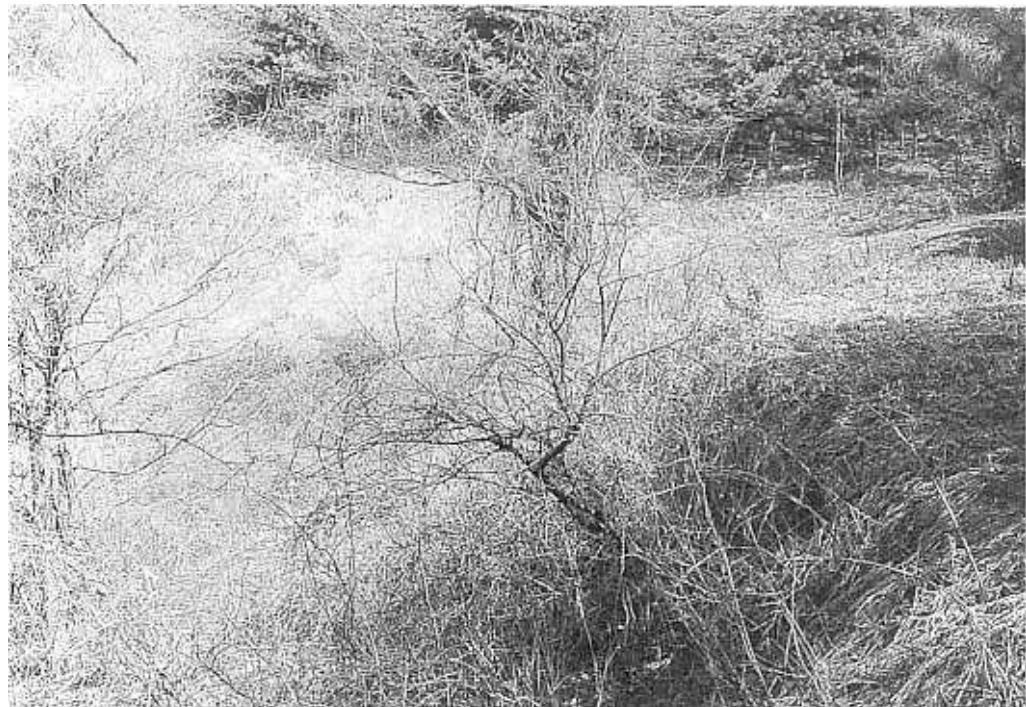
[사진 165] 해미산성 서벽 水口址 모습

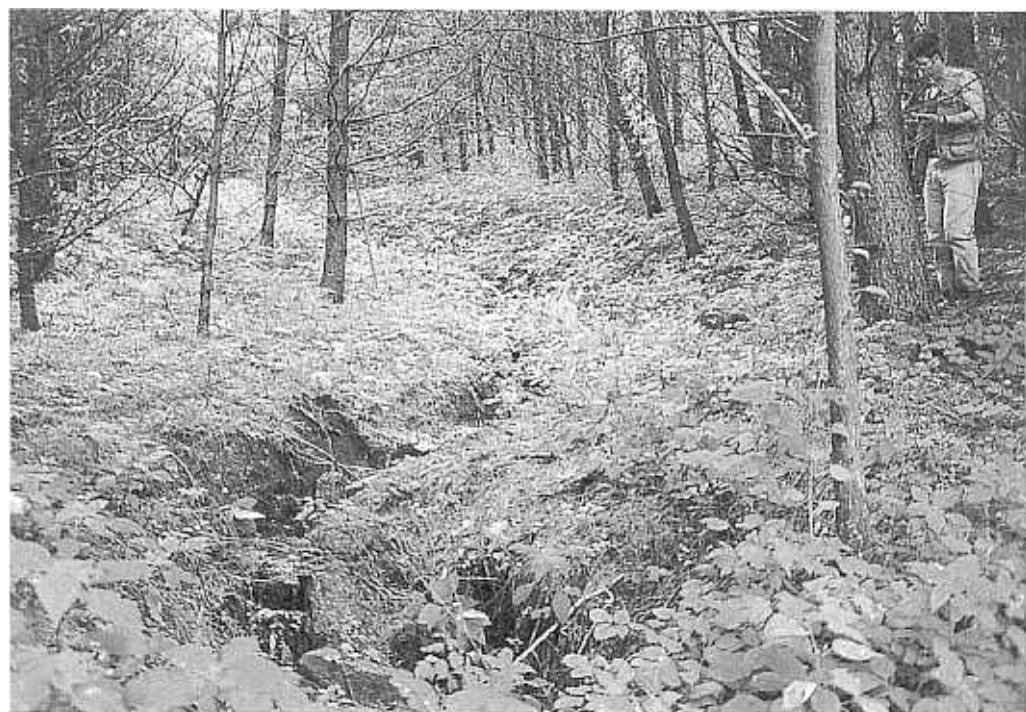
[사진 166] 해미산성 서벽 안쪽 우물터 모습

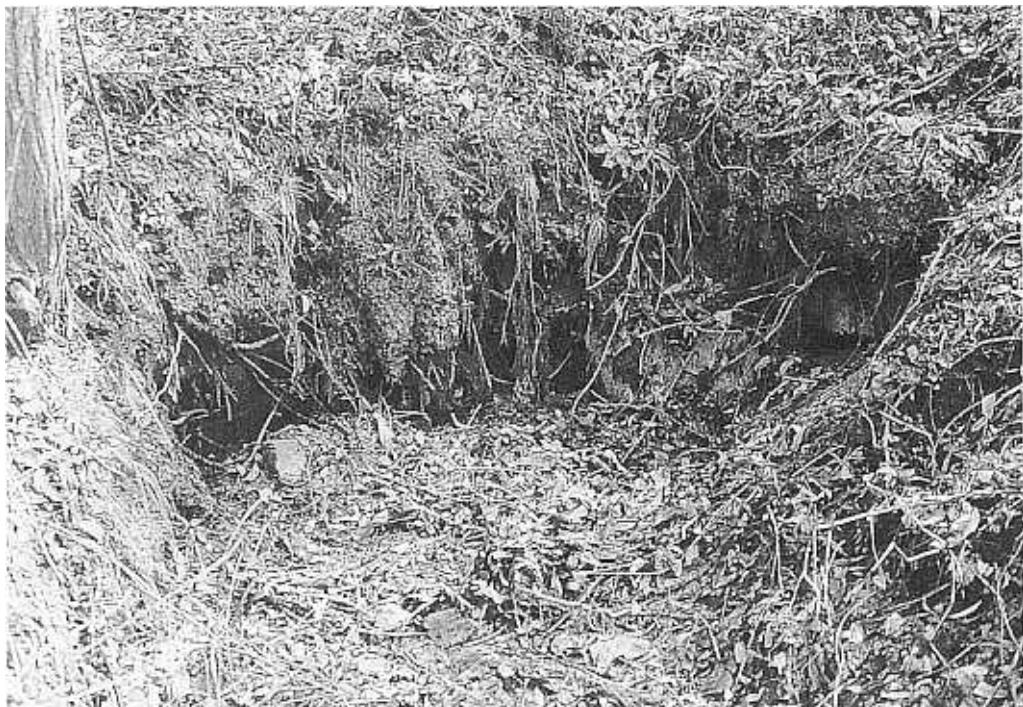
[사진 167] 해미산성 서벽 안쪽 우물터 모습

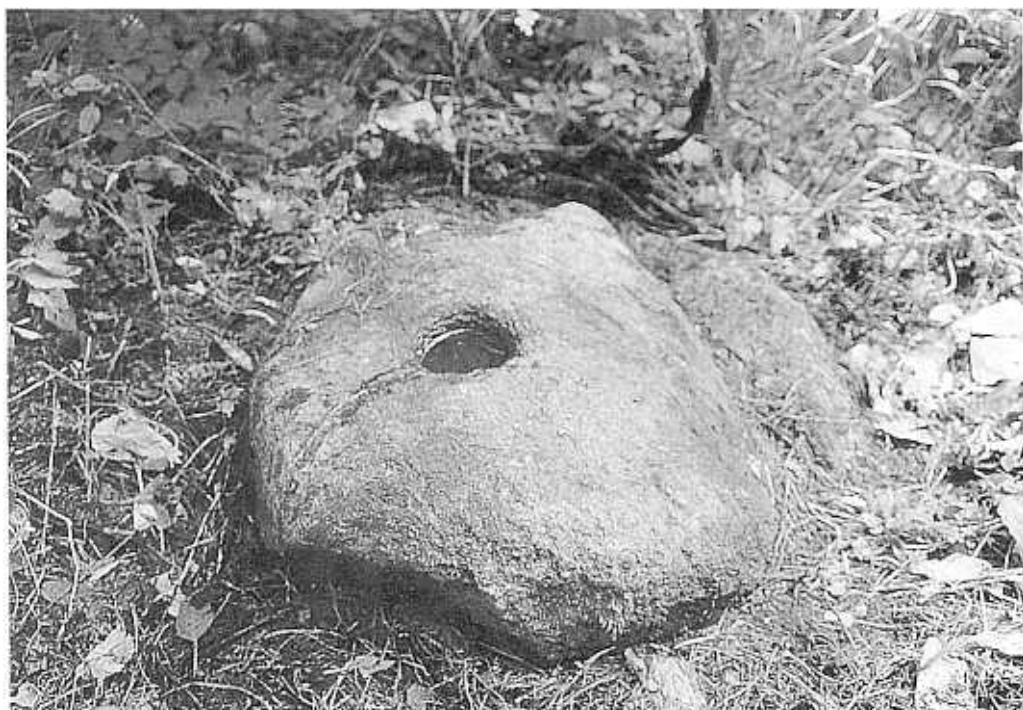
서쪽 성벽의 남쪽 부분은 다시 중앙에서 서남향한 능선을 回曲하여 돌아간다. 이 부분에는 넓은 건물터의 흔적이 있고, 확돌 하나가 있다. 이 건물지는 길이 80m, 너비 20m 정도이며, 이 곳에 있는 확돌은 1m 길이에 90cm의 너비의 타원상의 돌 위에 중앙부에 깊이 10cm, 직경 14cm의 U자형의 단면으로 둥근 구멍을 파낸 것이다.[도면 51 · 사진 168]

[사진 168] 해미산성 남벽 치성 안쪽 건물지 돌짜귀 모습

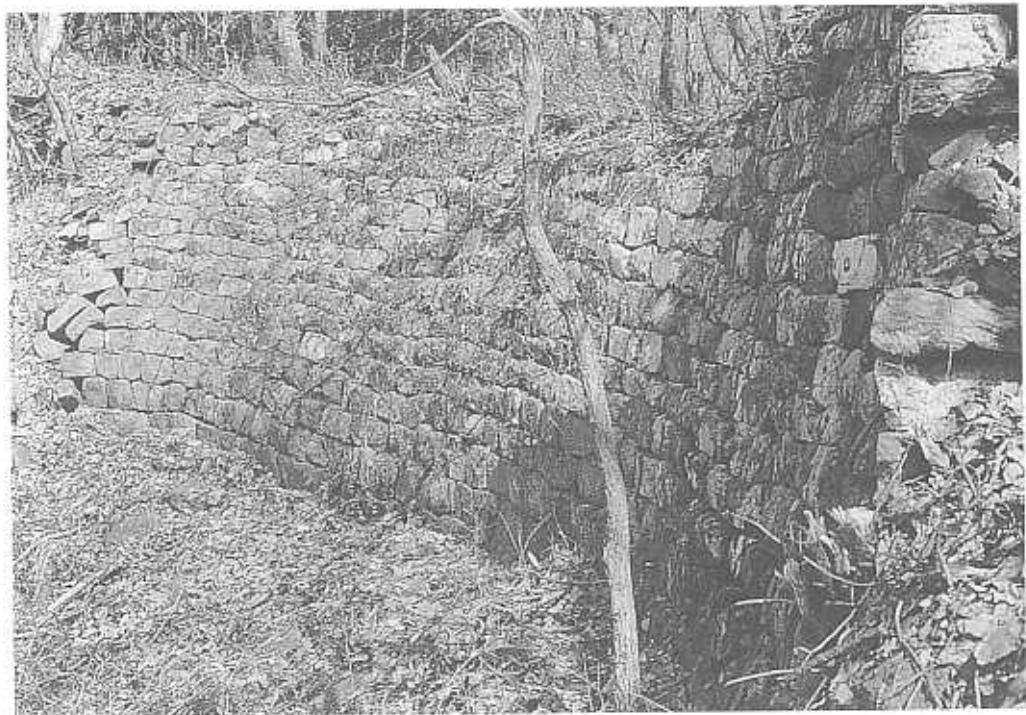
이 건물터의 외곽을 돌아간 성벽은 이 산성에서 가장 잘 남아 있는 석축의 모습을 보여 준다.[사진 169] 그리고 이 능선을 감아 도는 곳의 선단에 치성으로 처리한 곳이 있으며,[사진 170] 그 남단을 계단식으로 만들어 끼여 통행하는 작은 암문을 만들고 있다. [사진 171·172]

(4) 雄城 [사진 169 · 170 · 171 · 172]

[사진 169] 해미산성 남벽 雜城 서측면 모습 : #8 지점

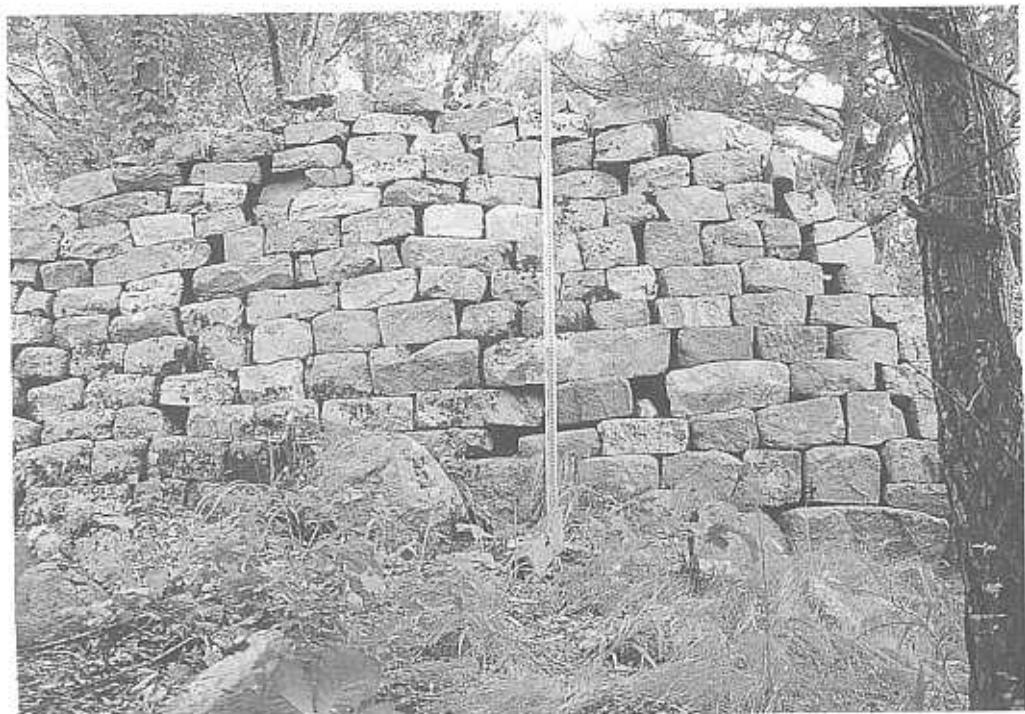
[사진 170] 해미산성 남벽 雜城 前面 모습

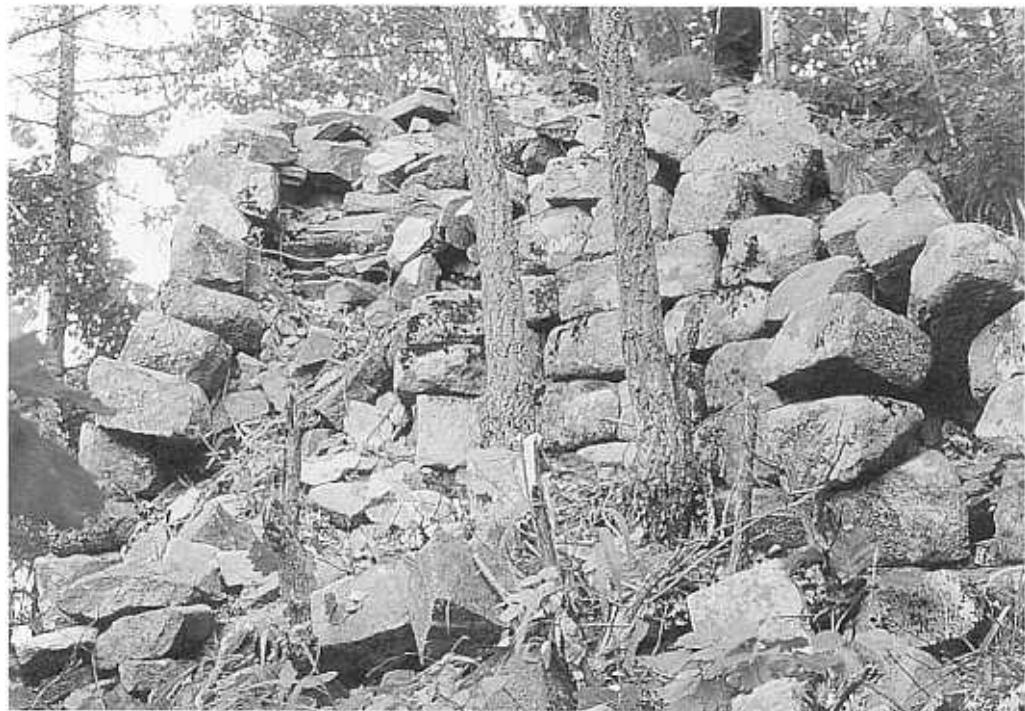
[사진 71] 해미산성 남벽 雜城 東側面 모습

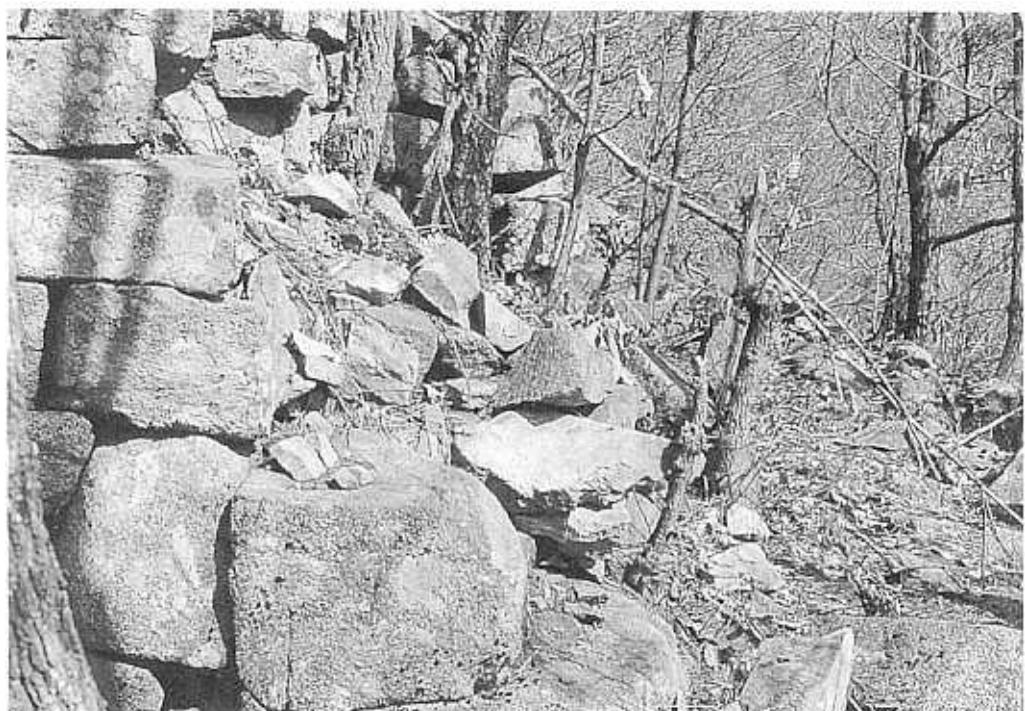
[사진 172] 해미산성 남벽 雜城 東側면 모습

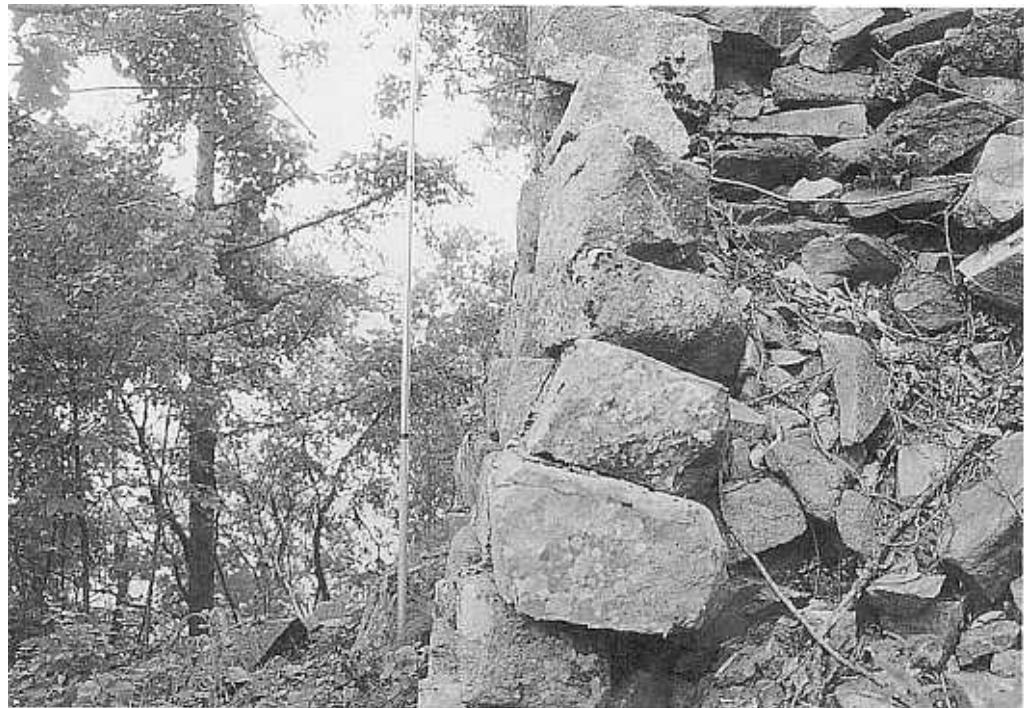
남쪽 성벽의 서쪽에 해당하는 남문터의 서측에 남은 성벽이 있다. 이 지점의 단면을 그린 것이 [도면 37 : 단면 #10]이다. 성벽은 할석이 비교적 고르고, 외면 밖으로 무너진 석재가 흘러 내려 쌓여 있다. 외면은 안쪽에서의 압력으로 성벽의 중간 부분이 통겨나가고 있는 모습을 보이고 있다. 성벽은 외면에서 3m의 높이까지 남았으며, 12~13층을 쌓았는데, 윗쪽에서의 석재의 축조된 모습에서 당초 아래에서 위로 오르면서 안쪽으로 조금씩 들여 쌓아 기울기를 주었음을 알 수 있고,[사진 173] 성벽의 외면은 석재를 가공하여 축조하되 안쪽으로는 비교적 다듬지 않은 돌과 부스러기를 채웠다. 이는 문의 側壁에서 성벽을 쌓은 성석 사이에 쇄기들을 많이 사용한 특징이 있는 것과 비교된다.[사진 174] 성벽 윗면에는 성안의 지면과 거의 같은 높이로 평탄하게 돌을 채운 형태에 커다란 돌이 있어서 성문의 문루를 세웠던 碩石으로 여겨진다.

(사진 173) 해미산성 남벽 치성 동측면 단면 모습

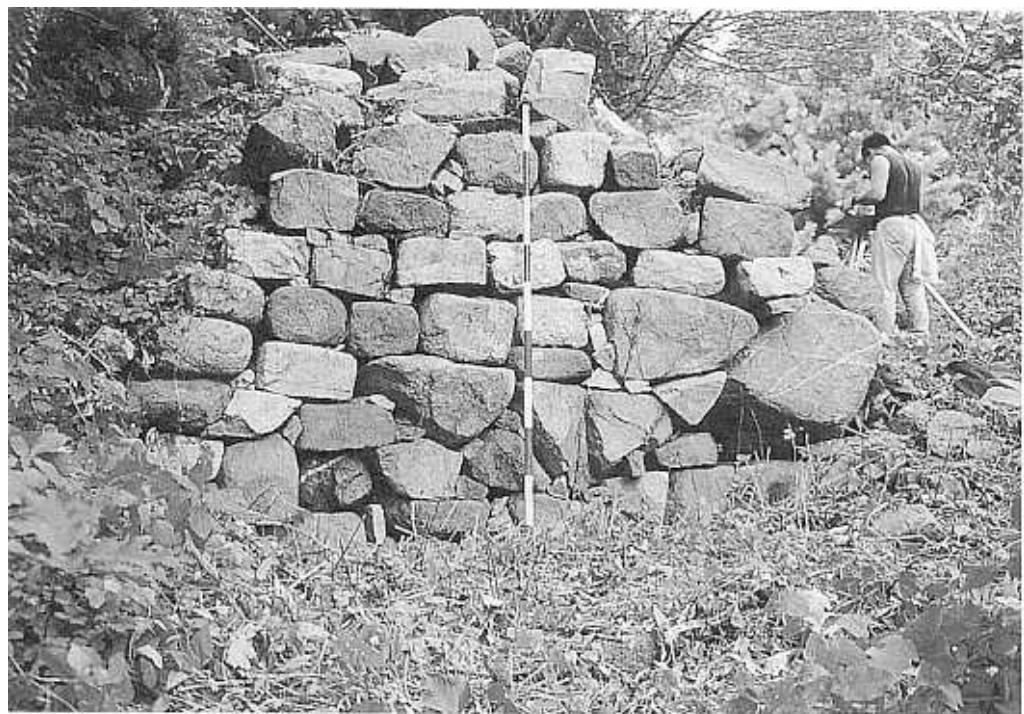
2) 南門 [사진 174~178]

(사진 174) 해미산성 남벽 雉城~남문 구간 잔존 성벽 모습(#10 지점)

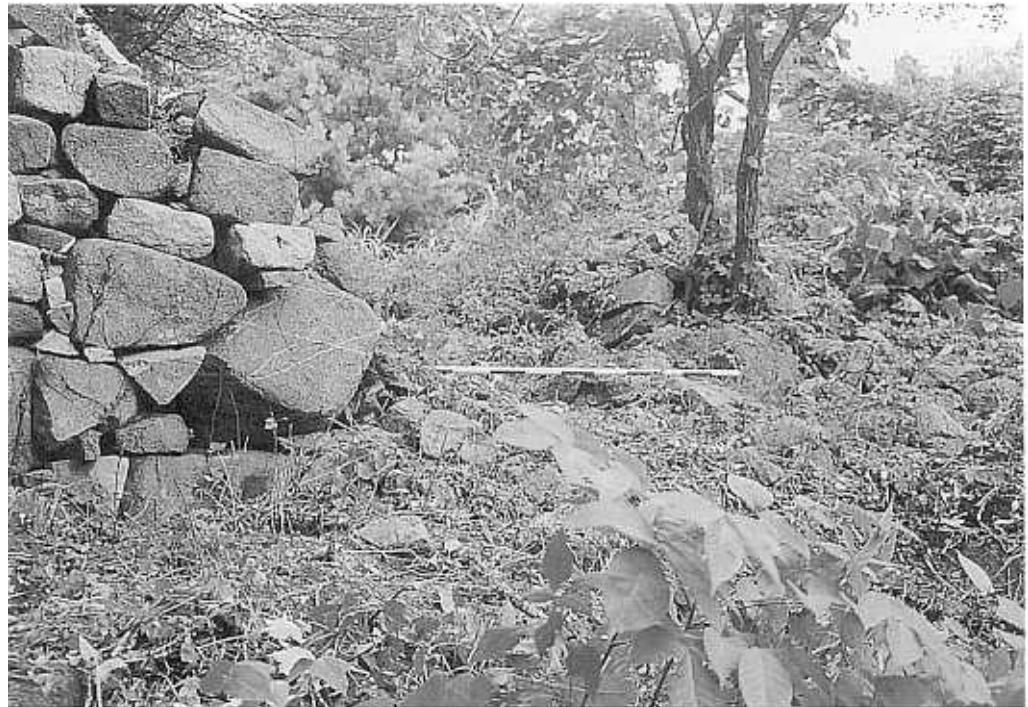
(사진 175) 해미산성 남문지 모습(밖에서)

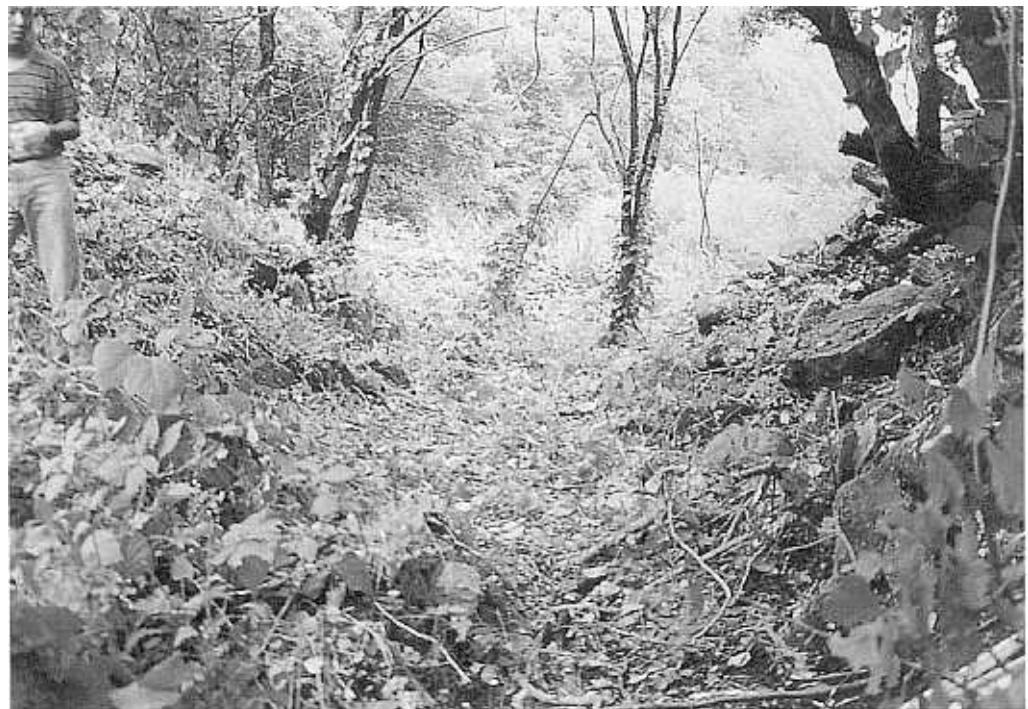
(사진 176) 해미산성 남문지 門道 모습(안쪽→바깥쪽)

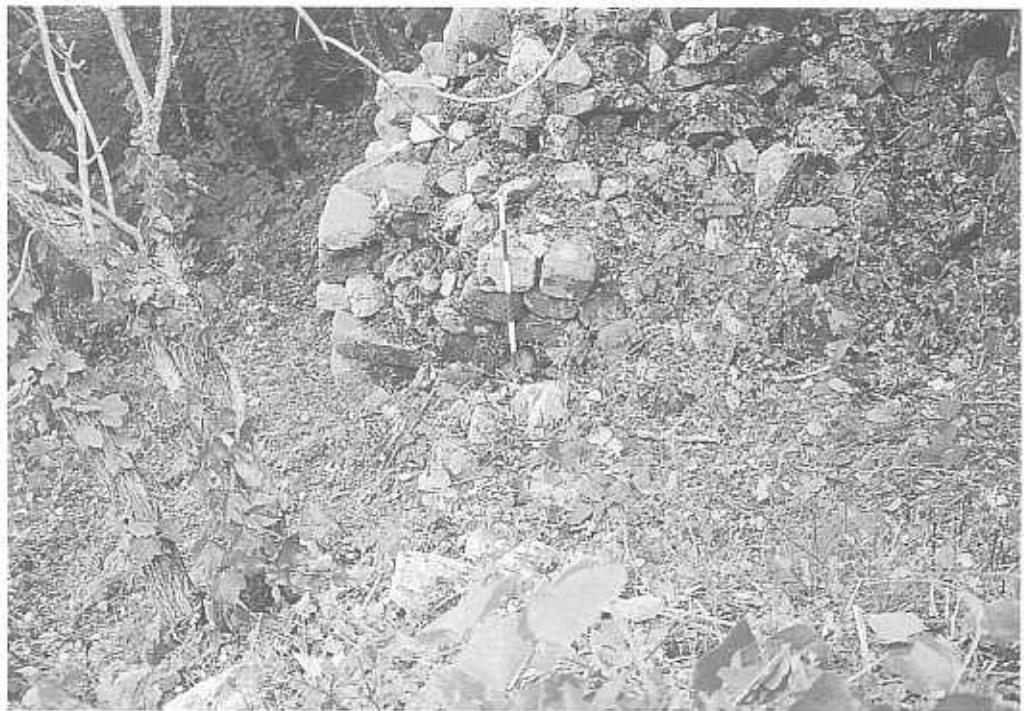
(사진 177) 해미산성 남문지 서벽 잔존 석축 모습

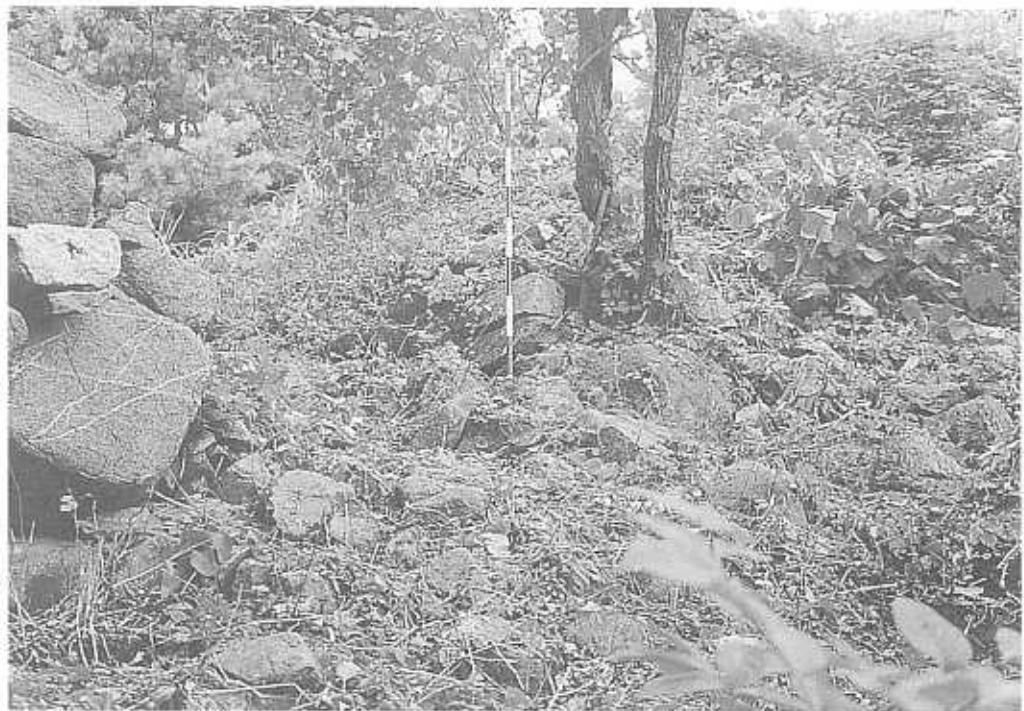
[사진 178] 해미산성 남문지 동벽 진존 석축 모습

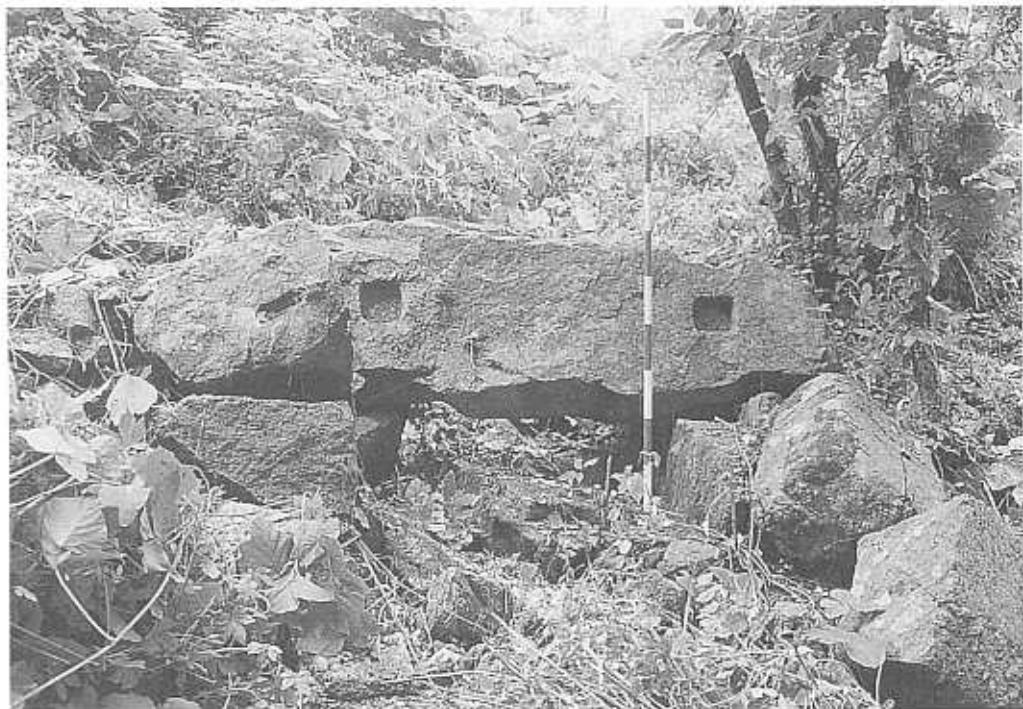
3) 南暗門 [사진 179 · 180]

[사진 179] 해미산성 남암문지 石物 모습(전면)

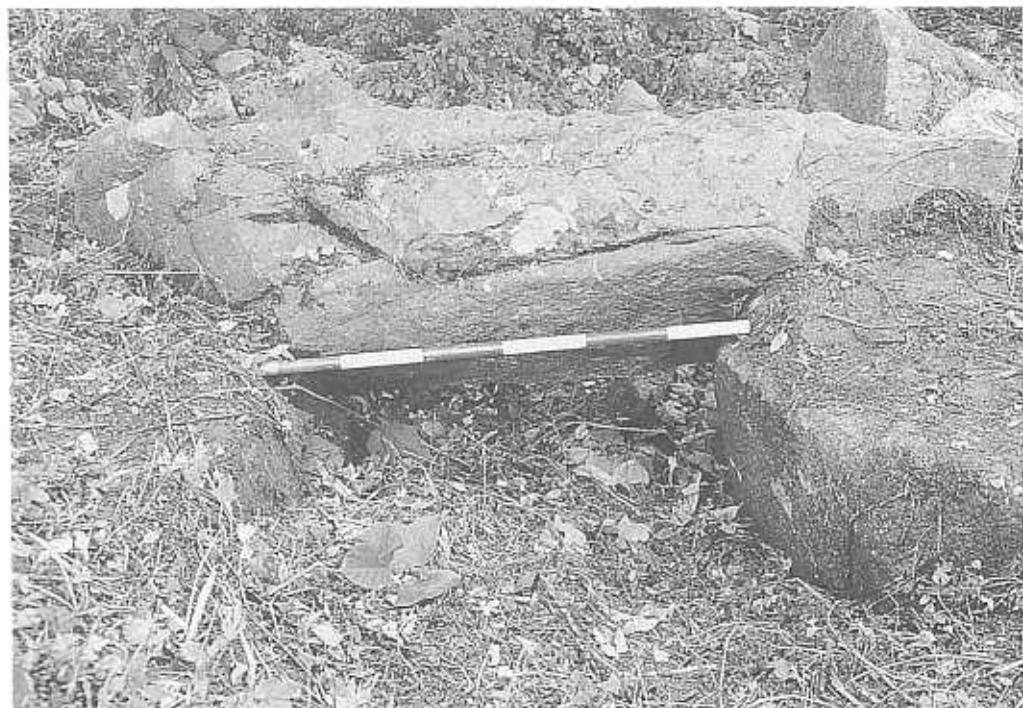
[사진 180] 해미산성 남암문지 石物 모습(후면)
